EVOLUÇÃO DOS SINTOMAS PATOLÓGICOS NO EDIFÍCIO JORGE MACHADO MOREIRA

Neste trabalho apresenta-se uma investigação acerca dos sintomas patológicos existentes no edifício Jorge Machado Moreira, sede da Faculdade de Arquitetura e Urbanismo da Universidade Federal do Rio de Janeiro. A edificação, que teve seu uso modificado ao longo dos seus cinquenta e oito anos, apesar de sua importância patrimonial, ao ser tombada temporariamente pelo Instituto Estadual do Patrimônio Cultural – INEPAC, apresenta um constante processo de degradação devido à falta de manutenção, agravada ainda mais após o incêndio ocorrido em outubro de 2016. Considerando esses aspectos, o estudo torna-se ainda mais pertinente, uma vez que, mesmo após três anos do sinistro e os laudos das áreas afetadas, percebe-se que não houve um projeto de recuperação que considerasse o reparo de todos os sintomas identificados no edifício. A abordagem adotada restringiu-se a analisar uma das fachadas - do bloco de maior gabarito – a partir de verificações visuais qualitativas com registros fotográficos no local. Além disso, a evolução das manifestações patológicas foi determinada a partir da comparação direta com as análises apres

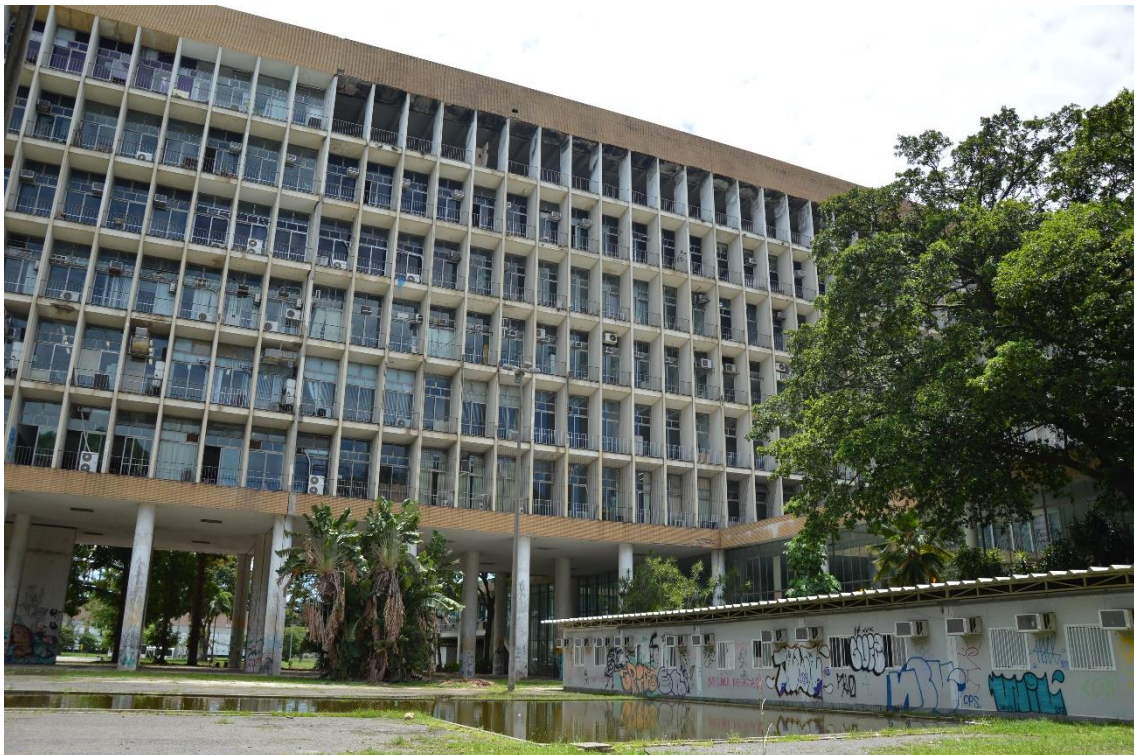
Figura 2 – Fachada Sudeste do Bloco A

A partir do registro dessas imagens, caracterizou-se os tipos de sintomas encontrados e verificou-se as anomalias mais recorrentes. Nesta análise preliminar, observou-se que o bloco A (Figura 1) – conforme destacado – se encontrava mais deteriorado, em especial a sua fachada Sudeste (Figura 2).

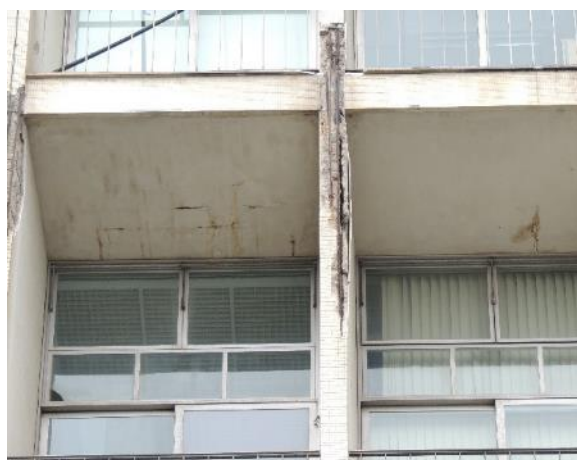
De acordo com o levantamento preliminar realizado na fachada em questão, destacam-se como os sintomas patológicos mais recorrentes a perda de cobertura (Figura 4a), o deslocamento dos revestimentos cerâmicos (Figura 4b), a exposição, oxidação e até rompimento (Figura 4c) e a flambagem das barras de aço (Figura 4d). (VERÇOZA, 1991)

Figura 4 – Sintomas recorrentes: (a) perda de cobertura (Trecho 9); (b) deslocamento dos revestimentos cerâmicos (Trecho 11); (c) exposição, oxidação e rompimento das armaduras (Trecho 9) e; (d) flambagem das barras de aço (Trecho 9)

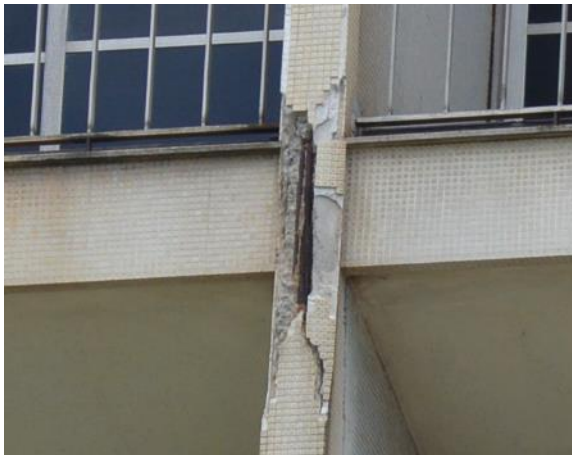
É notório também, conforme evidenciado nas Figuras 5a e 5b, a presença de fissuras decorrentes da expansão de seção por escamação devido à corrosão das barras de aço do pilar em diferentes regiões da fachada, indicando o iminente deslocamento do concreto. Além disso observa-se que, devido ao incêndio ocorrido em 2016, alguns problemas já existentes na estrutura do edifício, como o início da exposição das armaduras das lajes (Figura 6a), foram agravados (Figura 6b).

**Figura 5 – Fissuração em função da expansão da seção da barra de aço:
(a) Trecho 4 e; (b) Trecho 11**

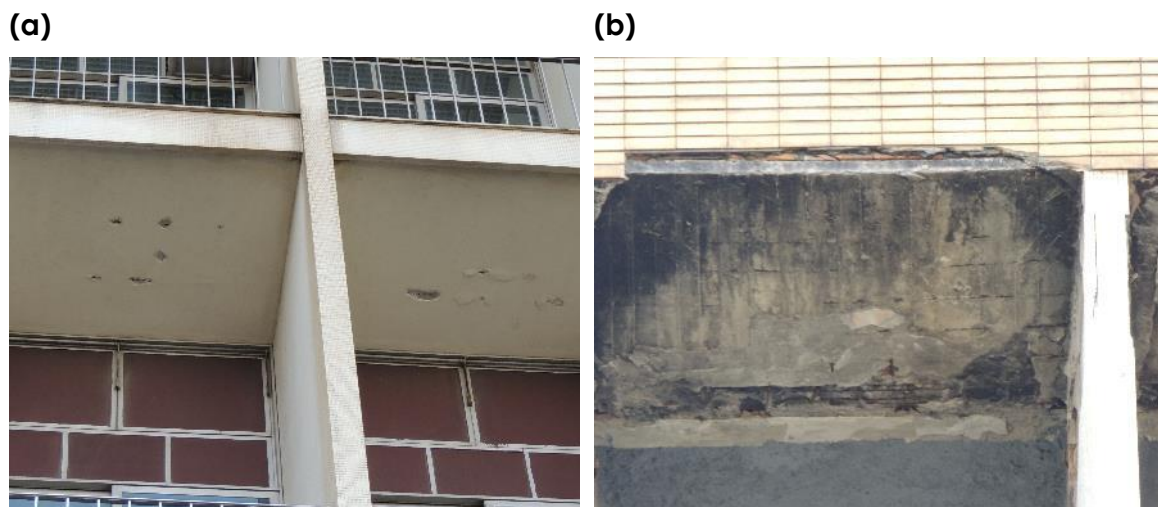
Figura 6 – Comparação entre as lajes: (a) não atingida pelo incêndio (Trecho 4) e; (b) atingida pelo incêndio (Trecho 11)

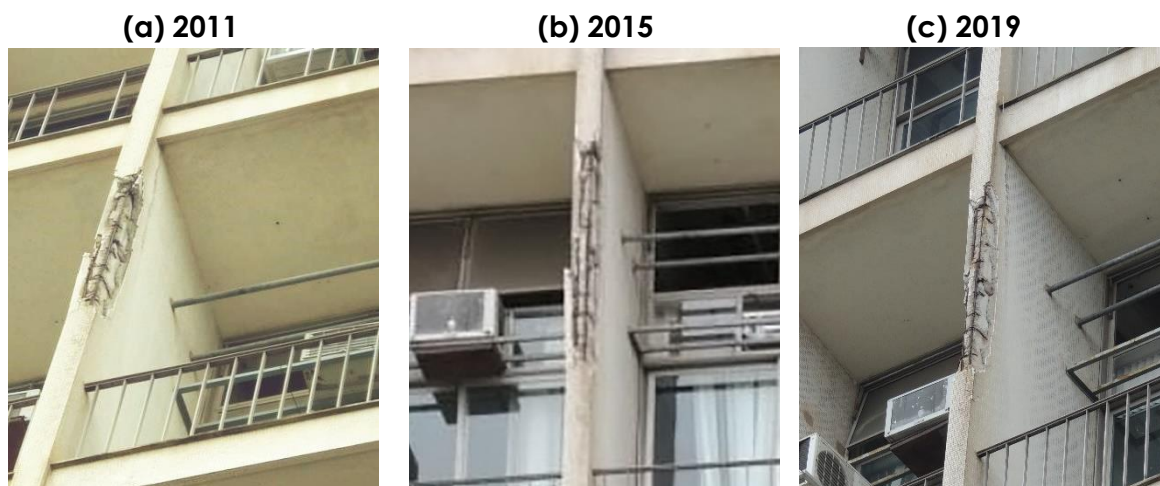
No que diz respeito à área de exposição das armaduras, as imagens da figura 7 evidenciam a ampliação do sintoma em um pilar situado no trecho 5 (ver localização na Figura 3) da fachada sudeste no decorrer desses oito anos. Observa-se que a progressão da área exposta se deu, sobretudo, linearmente, acompanhada da perda total de revestimento e corrosão da armadura.

Figura 7 – Aumento na área de exposição da armadura (Trecho 5)

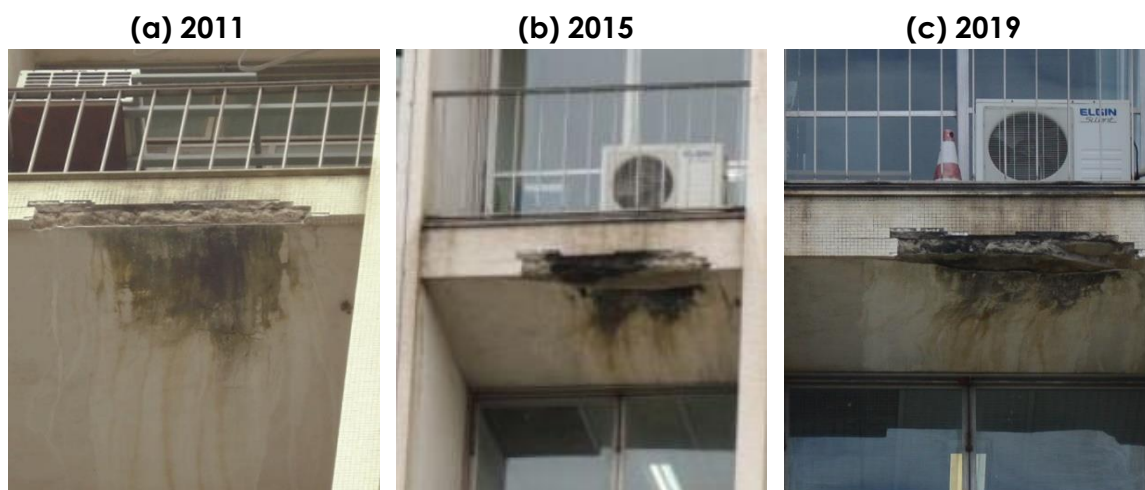
A figura 8 apresenta os efeitos da umidade na perda de cobrimento em lajes da sacada situadas no Trecho 6 (ver localização na Figura 3). A partir dessa análise visual é possível identificar manchas superficiais e perda de revestimento cerâmico em 2011 (Figura 8a), aumento da área com falta de revestimento em 2015 (Figura 8b) e, em 2019, o dano em uma parte considerável do cobrimento (Figura 8c).

Figura 8 – Umidade gerando a perda de cobrimento (Trecho 6)

umidade. Além dos problemas relatados sobre os pilares, as lajes também estão sendo extremamente afetadas pela falta de um sistema de drenagem adequado ou mesmo de pingadeiras, ocasionando o surgimento de manchas superficiais e perda de cobrimento. Isto ocorre porque o acúmulo excessivo de umidade intensifica o processo de corrosão do aço, gerando a desagregação do concreto e, conseqüentemente, a perda do cobrimento (HELENE, 1992 apud CCC; CCC, 0000).

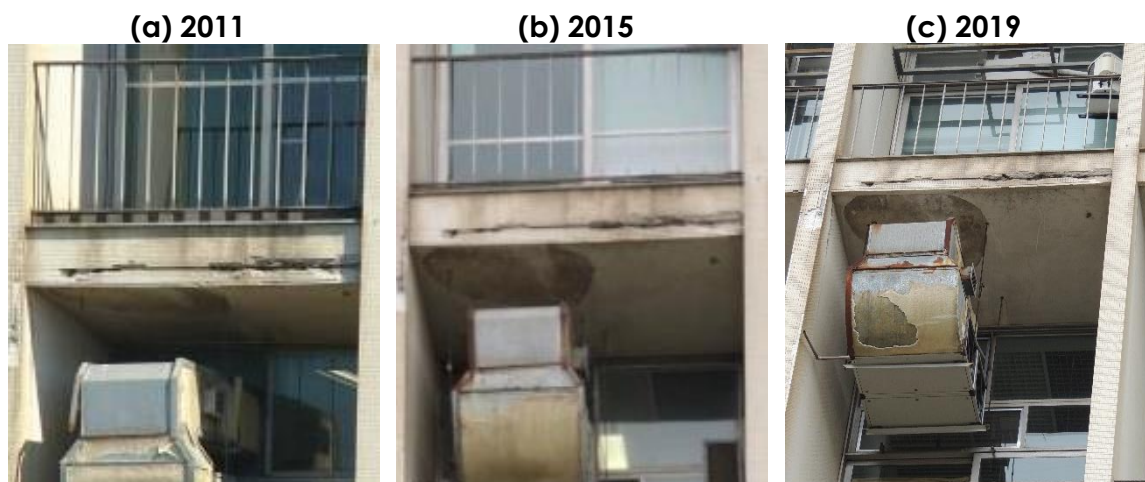
Na figura 9a nota-se a presença de umidade gerando manchas superficiais na laje acima do exaustor e o descascamento do revestimento da mesma, além disso, observa-se também a presença de fissuras, situadas no trecho 6. Do ano de 2015 (Figura 9b) até 2019 (Figura 9c), percebe-se que ocorreu uma progressão dos sintomas resultando em expansão da área sem revestimentos - pintura e cerâmica.

Figura 9 – Fissuração horizontal e perda de revestimento (Trecho 6)

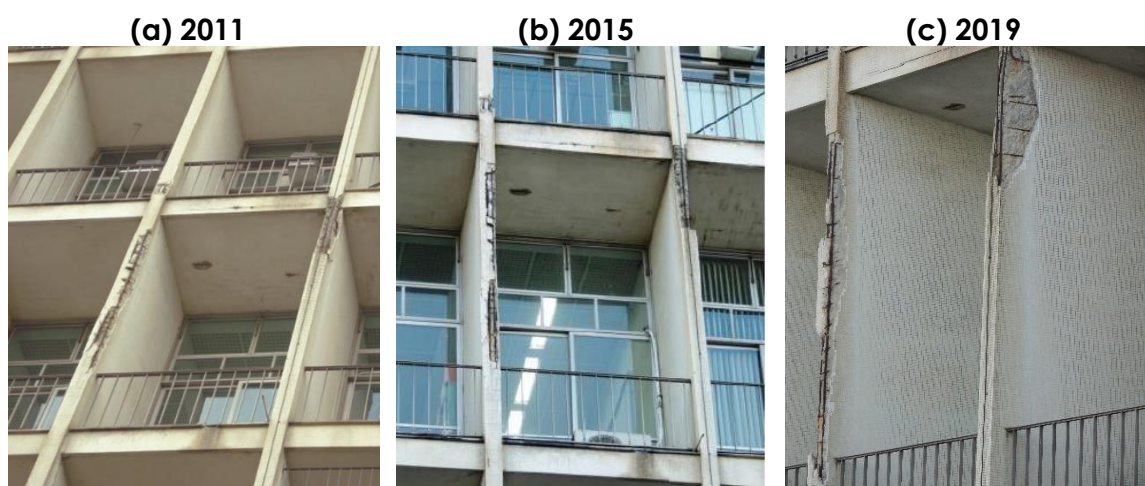
Já nas figuras 10, 11 e 12, localizadas nos trechos 8, 9 e 10, respectivamente, registram como a ação da umidade contribuiu para a evolução do sintoma patológico identificado. Em cada um dos casos, observa-se que, na imagem (a), correspondente ao ano de 2011, há uma região considerável em que ocorreu deslocamento dos revestimentos cerâmicos e perda de cobertura nos pilares. Enquanto que nas imagens (b), de 2015, percebe-se uma ampliação linear da área afetada visível com maior perda do cobrimento, e, em 2019, representado pelas imagens (c), nota-se a exposição completa das barras de aço longitudinais e sua oxidação.

Figura 10 – Deslocamento, perda de cobrimento, exposição e oxidação das armaduras (Trecho 8)

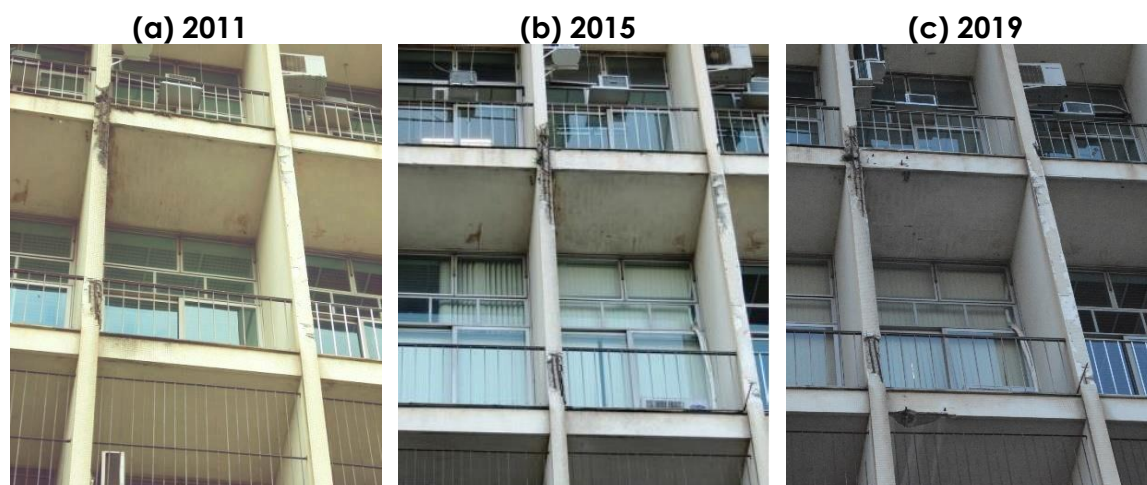
Figura 11 – Perda de cobertura e aumento da área de exposição das armaduras (Trecho 9)

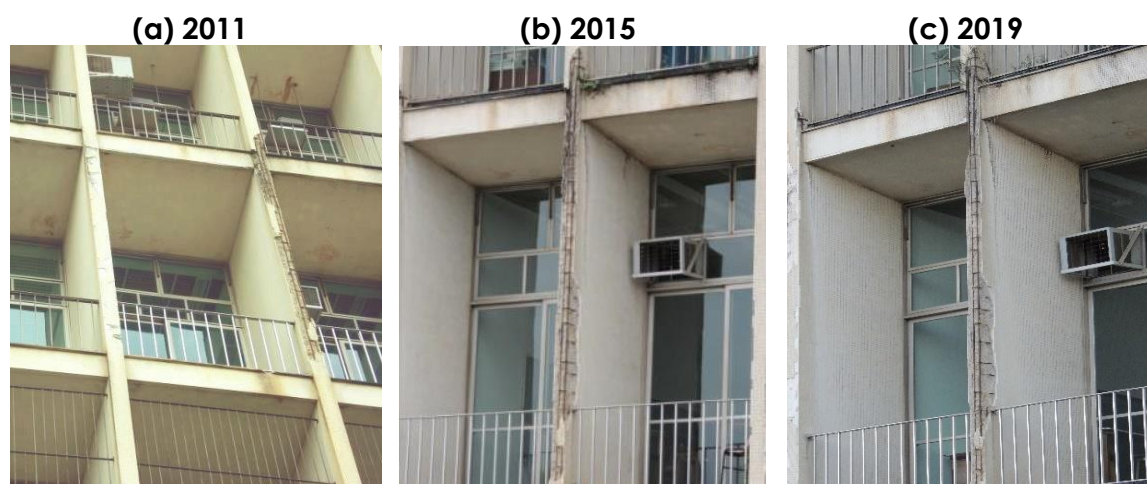
Figura 12 – Perda de revestimento, cobertura e aumento na área de exposição e oxidação das armaduras (Trecho 10)
