Retrofit – Um estudo de caso de reabilitação predial em laje protendida.

Retrofit – A case study of building rehabilitation in a prestressed slab.

BORGES, Leiziane¹; MELLO, Isabeth²
leizianeborges.eng@gmail.com¹; isa@poli.ufrj.br²

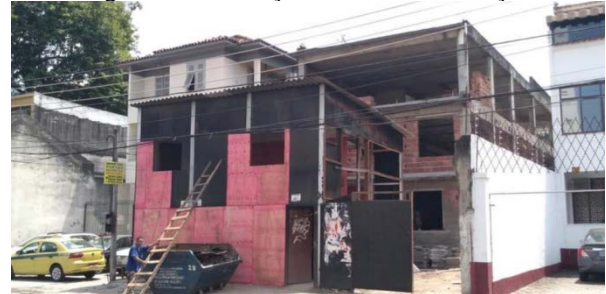
Figura 1: Construção antes da reabilitação

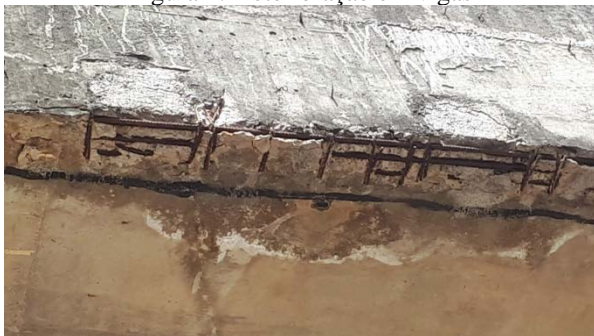
As maiores incidências de patologias estavam nas vigas e pilares, muitas com a armadura negativa completamente exposta e o concreto em sua parte inferior completamente degradado.

Figura 2: Deterioração em vigas

Após demarcar toda a estrutura com giz de cera (ou escolar) nas regiões com anomalias a serem reparadas, em seguida delimitar as regiões de reparo com serra elétrica circular dotada de disco de corte

Foi realizado a remoção do concreto deteriorado (lixiviado, desagregado, segregado ou deslocado), através de apicoamento manual (ponteiros e marretas leves) ou mecânico (rebarbadores pneumáticos leves (até 6 Kg) ou elétricos (marteletores), até a permanência de apenas concreto são e a exposição mínima de 10 (dez) cm de armadura sã (sem corrosão), em cada extremidade do trecho corroído da barra liberando-a do concreto, em todo o seu perímetro, para que assim pudesse ter uma visão melhor da situação que se encontrava a armadura.

Após a retirada do concreto foi feita a limpeza das armaduras (todas as barras, em trechos corroídos e sãos), através de escovamento com escovas de cerdas de aço e jateamento abrasivo ar (jato seco ou úmido), deixando-as livres de material oxidado e desagregado.

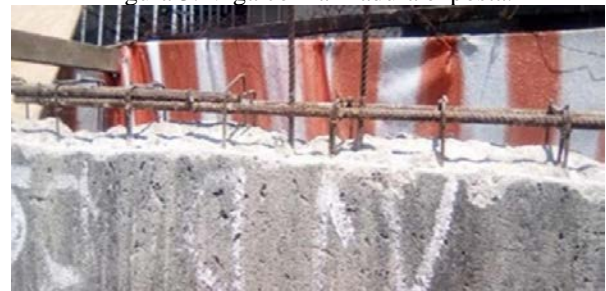
Inúmeras vigas e pilares já se encontravam em processo de corrosão do aço, tendo que ser analisada cada uma individualmente, caso a recomposição fosse profunda deveria ser feita com graute fluido conforme imagem a seguir.

Figura 3: Viga com armadura exposta.

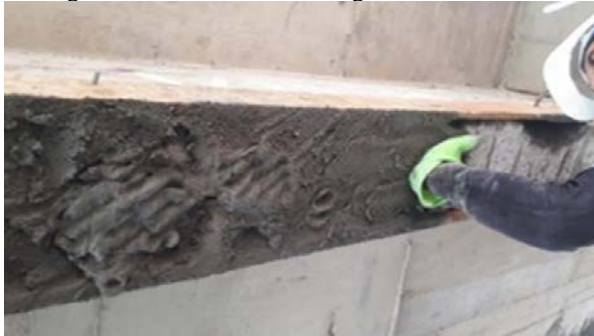
Figura 4: Tratamento com argamassa estrutural.

Em situações de baixa densidade ou sem armadura aparente a metodologia a ser utilizada será o reparo com argamassa estrutural, realizada com mistura mecânica e aplicação manual com camadas de 1 em 1 cm com intervalos de 40 minutos entre uma camada e outra.

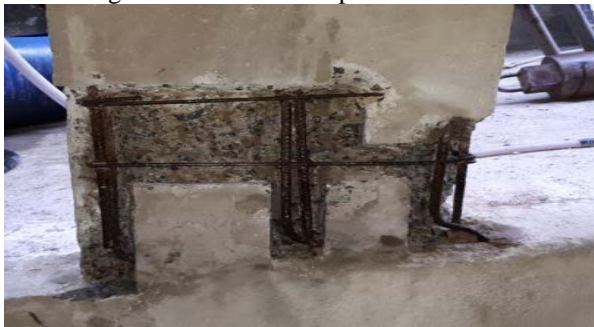
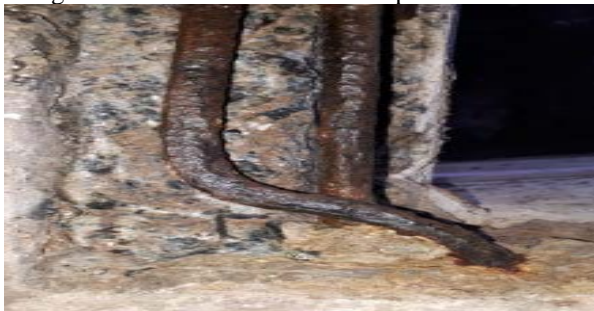
Durante o processo de conferência de toda a edificação foi encontrado um dos erros construtivos mais perigosos nesta construção. No período da execução do pilar do subsolo, um dos pilares principais da estrutura, sua locação foi realizada de maneira errada e para “concertar” tal erro a armadura foi dobrada para que o pilar fosse para o local correto.

Figura 5: Armadura do pilar do subsolo.

Figura 6: Detalhe da armadura do pilar do subsolo.

Podemos observar que o aço do arranque do bloco da fundação que foi dobrado também estava com sua sessão comprometida, tendo perda de mais de 10% de sua sessão.

Como tratativa foi realizado um reforço ao redor de todo o pilar, apicoando toda a sua extremidade para melhor aderência do concreto antigo com o graute e inclusão de uma armadura de reforço.

Para que todo esse processo fosse feito com segurança, a estrutura foi escorada com escoras pontuais e todo processo acompanhado pelo calculista.

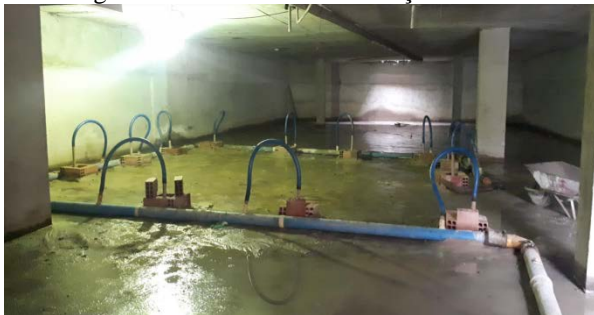
Figura 4: Rebaixamento do lençol freático.

Iniciamos o rebaixamento pontual do lençol freático, e para isso foi instalado todo maquinário no subsolo, contendo uma bomba que ficava ligada 24 horas por dia, durante 30 dias, o período total para execução de todo o reforço.

Foram instaladas 15 ponteiras para a execução do rebaixamento do lençol freático, todas localizadas no ponto mais crítico de todo o reforço, ao redor do bloco que seria criado para suportar o pilar do prisma de ventilação.

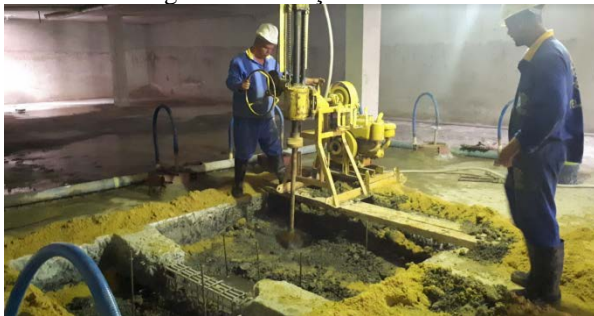
Figura 7: Execução da estaca Raiz.

O reforço executado em parte do subsolo foi composto por 10 estacas raiz, sendo 6 para o novo pilar do prisma de ventilação, 1 na lateral de cada pilar do elevador e 2 estacas no pilar da periferia, cada estaca com profundidade de 4 metros e 25 cm de diâmetro, e todas seriam realizadas no subsolo com 2,90m de altura, com uma laje de subpressão de 30 cm de profundidade.

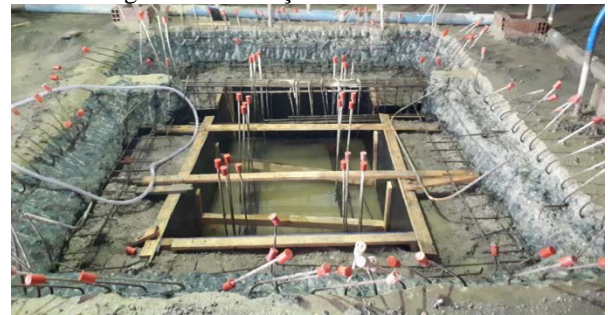
Podemos observar na imagem anterior que demolição da laje foi feita em 45° para melhor aderência do concreto existente com o concreto novo

Figura 8: Escavação e forma do bloco.

Para o engastalhamento da armação foram feitos furos no pilar existente e a armação do bloco de reforço colada com Sikadur. A seguir veremos a escavação do bloco B20 que suportará o prisma de ventilação

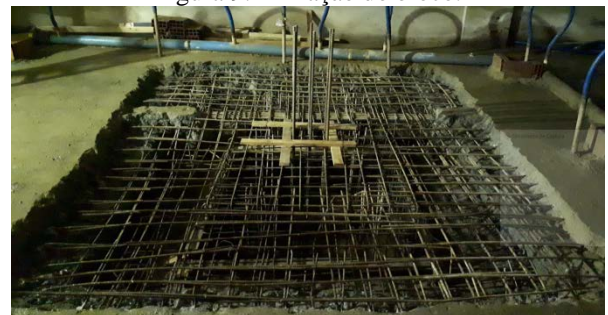
Podemos observar na imagem anterior que demolição da laje foi feita em 45° para melhor aderência do concreto existente com o concreto novo

Figura 9: Armação do bloco.

Por ser uma laje submetida a subpressão em sua concretagem foi utilizado aditivo cristalizante batido junto com o concreto garantindo a impermeabilização do mesmo, e para obtenção de uma cura rápida da laje foi utilizado um concreto com cimento CPV de secagem rápida com 100% de cura de 3 a 5 dias.

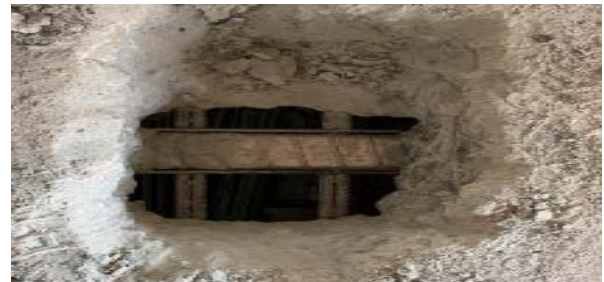
Figura 23: Detalhe de corte feito na laje para análise da bainha.

Com a presença de um técnico e o engenheiro da empresa de protensão, foi executada a demolição de pequenos trechos da laje até a identificação da cordoalha, após identificada uma pequena parte foi completamente livre do concreto, deixando a bainha exposta.

Com o uso de uma máquina de corte tipo maquina foi feito a remoção da bainha para que pudesse analisar a integridade da calda de cimento, com a calda integra iniciou-se o corte dos cabos com o uso de maçarico ou maquina de cortar ferro tipo esmerilhadeira, o corte deve ser feito um cabo de cada vez.

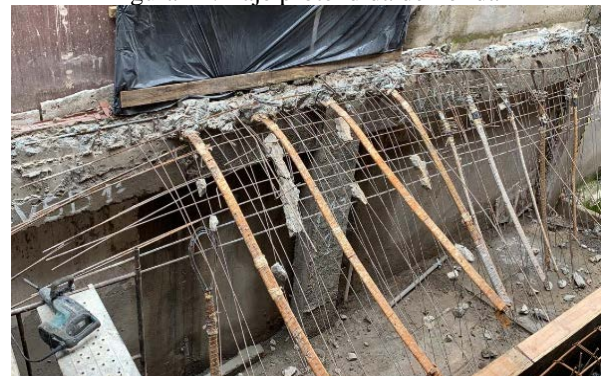
Figura 24: Laje protendida demolida

Após cortar todo os cabos da cordoalha a demolição da laje deve ser feita de forma linear acompanhando o comprimento da cordoalha, esse processo deve ser repetido em todas as cordoalhas no trecho a ser demolido.
