## Estratégias de diagnóstico para a reabilitação de estruturas de madeira históricas: O caso do Teatro Francisco Nunes

### *Diagnostic strategies for the rehabilitation of historic wooden structures: The case of the Francisco Nunes Theatre.*

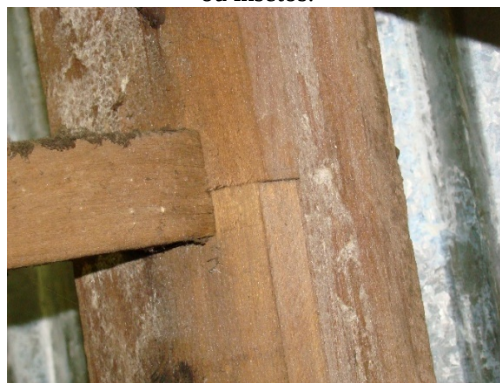
Nossas inspeções visuais revelaram diversos problemas, incluindo danos biológicos causados por fungos e cupins, além de defeitos construtivos como desalinhamento de elementos estruturais e ausência de contraventamentos. Estes danos comprometem a integridade do conjunto e demandam intervenções de reabilitação. A

figura 5 ilustra um exemplo de dano biológico em elemento estrutural, enquanto a figura 6 mostra o desalinhamento de um contraventamento.

Figura 5 – Exemplo de dano biológico em um elemento estrutural, possivelmente causado por fungos ou insetos.

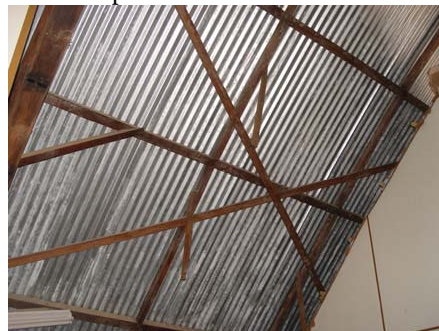
Figura 6 – Desalinhamento de um contraventamento, comprometendo a sua eficácia

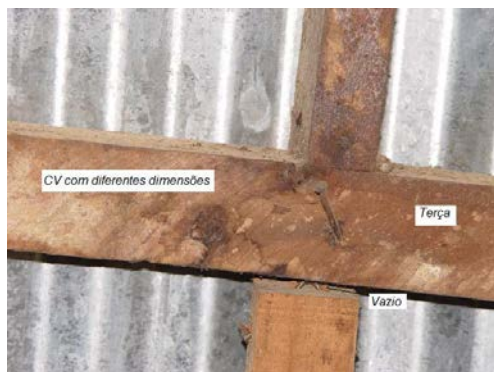
Danos bióticos: Detectou-se evidências de ataques por fungos e cupins em diversos elementos estruturais, particularmente nas áreas com maior umidade e ventilação deficiente. A identificação visual incluiu manchas características, alterações na coloração da madeira e presença de galerias típicas de insetos xilófagos, figura 8.

Figura 8 – Ataque de fungos em uma viga da cobertura, evidenciando a necessidade de tratamento imediato.

A presença de danos bióticos constitui um problema recorrente em estruturas históricas de madeira. Condições de umidade elevada e ventilação insuficiente criam ambiente propício para o desenvolvimento de organismos degradadores, que comprometem progressivamente a resistência do material. A heterogeneidade observada nos ensaios não destrutivos pode ser atribuída tanto à variabilidade natural da madeira quanto à ação diferenciada de agentes degradadores ao longo do tempo. A identificação precisa das áreas afetadas e a aplicação de tratamentos específicos são essenciais para conter a progressão destes danos.

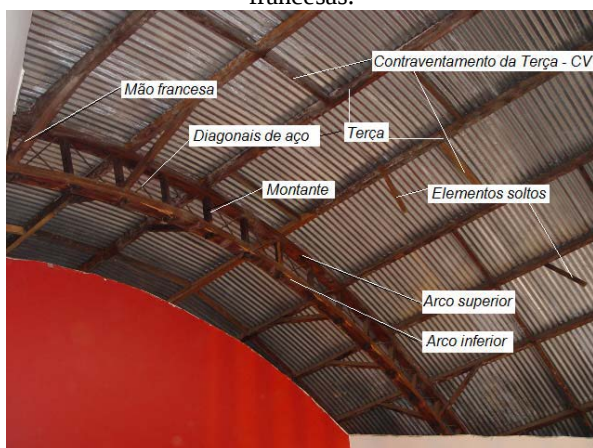
Danos abióticos: Identificou-se múltiplos defeitos construtivos, incluindo contraventamentos desalinhados, ausência de ligações adequadas em determinados pontos e emendas mal executadas nas terças figura 9.

Figura 9 – Contraventamentos desalinhados ou ausentes, elementos soltos e ausência de mãos francesas.

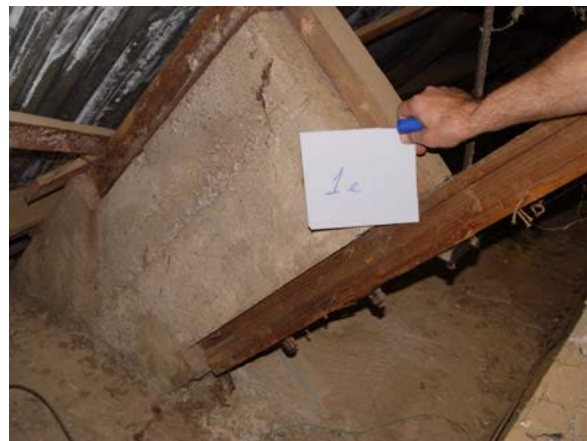
Observou-se também empenamentos e arqueamentos em terças e mãos-francesas, sugerindo possível comprometimento da capacidade de suporte de carga em alguns elementos. A fixação inadequada dos arcos aos apoios de concreto emergiu como uma preocupação significativa. O número insuficiente de parafusos, associado a sinais visíveis de corrosão, indica um risco potencial para a estabilidade estrutural, especialmente sob ação de cargas variáveis como ventos figura 10.

Figura 10 – Número insuficiente de parafusos de 12,7 mm para fixação dos arcos.

Os defeitos construtivos identificados podem resultar de erros de projeto ou execução, bem como de deformações acumuladas ao longo das décadas. A fixação inadequada dos arcos aos apoios de concreto, com parafusos insuficientes e sinais de corrosão, representa risco significativo para a estabilidade global, particularmente sob ação de cargas dinâmicas como ventos. A correção destes defeitos é fundamental para assegurar distribuição adequada dos esforços e integridade estrutural.

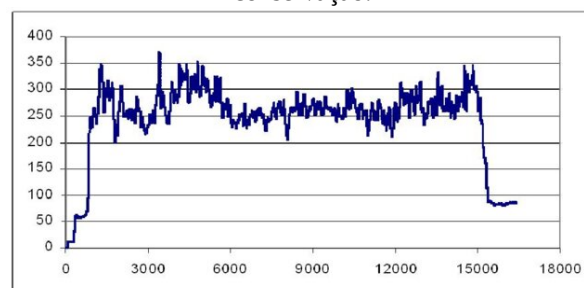
**Heterogeneidade na resistência:** A análise dos resistogramas, figura 11, revelou significativa variação na resistência das lâminas que compõem os arcos. Alguns trechos apresentaram comportamento comparável ao da madeira de referência, enquanto outros demonstraram resistência consideravelmente inferior.

**Áreas de degradação:** Identificou-se zonas com menor resistência à penetração da broca, indicando presença de podridão, galerias de insetos ou outros defeitos internos. Estas áreas foram mapeadas para orientar futuras intervenções de reforço ou substituição.

Figura 11 – Exemplo de resistograma de áreas com boa conservação.

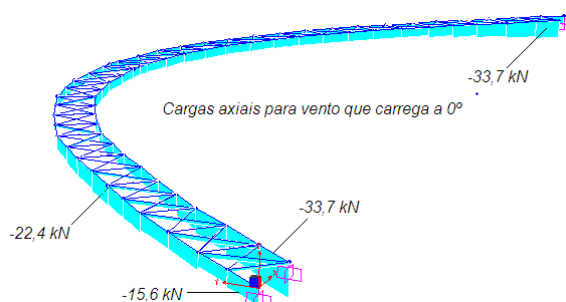
**Concentração de esforços:** A análise revelou concentração significativa de tensões em determinados elementos estruturais, notadamente nos arcos próximos aos apoios, devido à ação do vento e às cargas permanentes. Esta concentração sugere a necessidade de reforços localizados para garantir a segurança estrutural, figura 12.

**Compressão máxima nas terças:** A estimativa das forças de compressão máximas de cálculo atuando em cada terça, influenciados pelo contraventamento dos arcos, atingiu valores expressivos nos extremos do galpão. Este achado indica a necessidade de avaliar cuidadosamente a capacidade de suporte destes elementos e, se necessário, implementar reforços.

Figura 12 – Modelo computacional da cobertura mostrando a distribuição de forças axiais máximas.
