## Análise das manifestações patológicas e propriedades físicas de argamassas históricas como suporte à conservação patrimonial

*Analysis of the pathological manifestations and physical properties of historical mortars as a support for heritage conservation.*

Neste trabalho foi realizada uma análise do revestimento argamassado do Grupo Escolar Augusto Severo (GEAS), localizado em Natal/Brasil. O objetivo do trabalho foi analisar as manifestações patológicas e as propriedades físicas de amostras coletadas da edificação. Pretende-se que os resultados possam servir como base para ao processo de restauração.

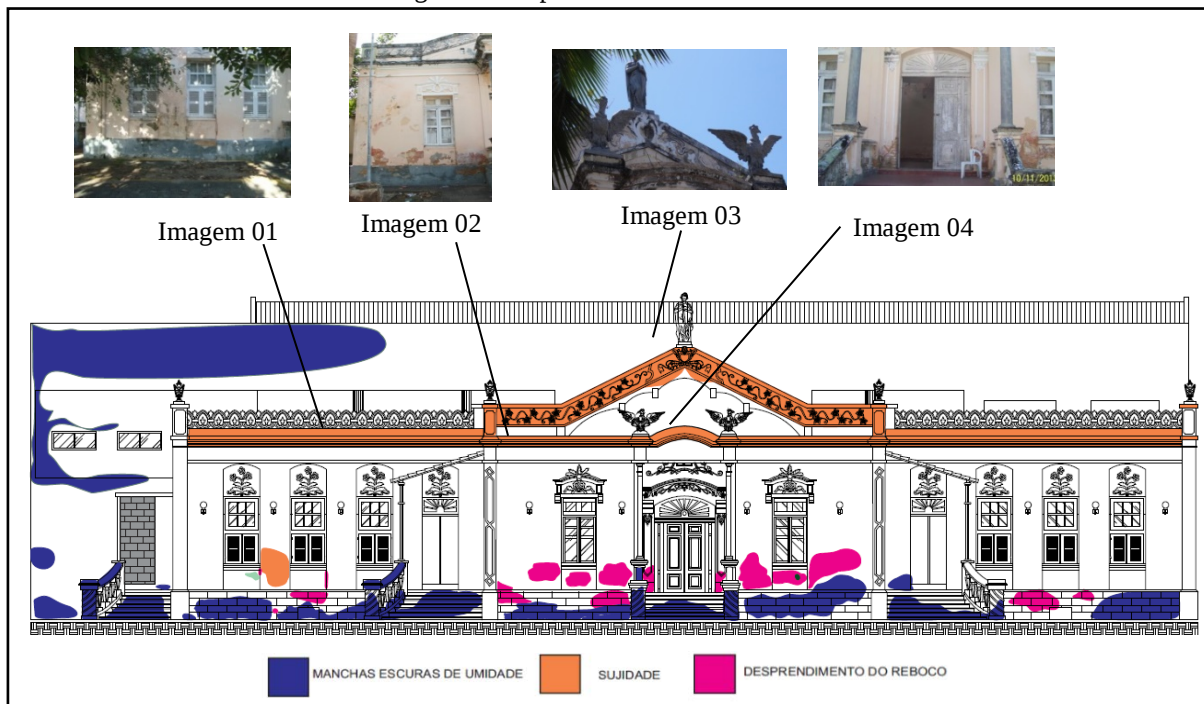
Figura 2 - Mapa de danos: Fachada frontal.

Na Figura 2 (Apêndice A) é apresentado o mapeamento de danos da fachada frontal, na qual foram observadas manchas devido à umidade, sujidade e desprendimento do revestimento.

As manchas de umidade podem ser observadas na parte de baixo e do lado na parte de cima, do lado esquerdo, apresentando tonalidade escura. Essas manchas foram possivelmente causadas por umidade ascensional proveniente da absorção de água do solo. Com o tempo essas manchas de umidade podem ter se tornando mais escuras devido à deposição de materiais nos poros do revestimento e pode ser devido a presença de microrganismos.

A água do solo migra por capilaridade por meio dos elementos da edificação em contato com o solo. Essa migração da água, pode ter causado, além das manchas de umidade observadas, a expansão do revestimento, resultando no seu desprendimento. É possível observar que entre as duas janelas da esquerda há presença de sujidade. A umidade ascensional pode ter facilitado a deposição e adesão de partículas no local.

Observa-se a presença de sujidade na parte de cima da fachada, na cimalha e nos detalhes arquitetônicos. Conforme Petrucci [12], a geometria da fachada influencia diretamente na deposição das partículas de sujidade. A saliência da cimalha e dos detalhes arquitetônicos na parte superior favoreceram o incremento de sujidade observado no detalhe da fachada do GEAS.

Além da geometria, conforme Perez [20] e Ulsamer<sup>2</sup> apud Vieira [21], as dimensões das saliências introduzidas sobre as superfícies das fachadas irão determinar o maior ou menor grau de dissipação do fluxo de água da chuva, de adesão de partículas de sujidades, proporcionando assim condições favoráveis ou não para o estado de conservação do revestimento das fachadas das edificações. É possível observar ainda um escoamento com característica de lavado sujo, ocasionado pela inclinação da platibanda. Esse escoamento de sujidade foi favorecido pela água da chuva que carregou para baixo partículas depositadas na parte de cima da platibanda.

A orientação da fachada frontal para direção oeste, onde recebe maior incidência solar, e a predominância do vento, segundo Barros *et al.* [22], na direção sudeste, influenciaram para menor ocorrência de sujidade ao longo da parede. A maior incidência solar na fachada reduz da umidade relativa do ar, e conseqüentemente, reduz o risco de deposição e adesão das partículas nas superfícies dos paramentos.

Quando o desprendimento do revestimento atinge um estágio avançado pode ocorrer, a expulsão do revestimento com exposição da alvenaria. Essa manifestação patológica pode ser observada nas laterais da porta da entrada principal do GEAS. No canto direito da figura que mostra o detalhe da entrada da fachada frontal, é possível observar o desprendimento do revestimento na forma de desagregação.

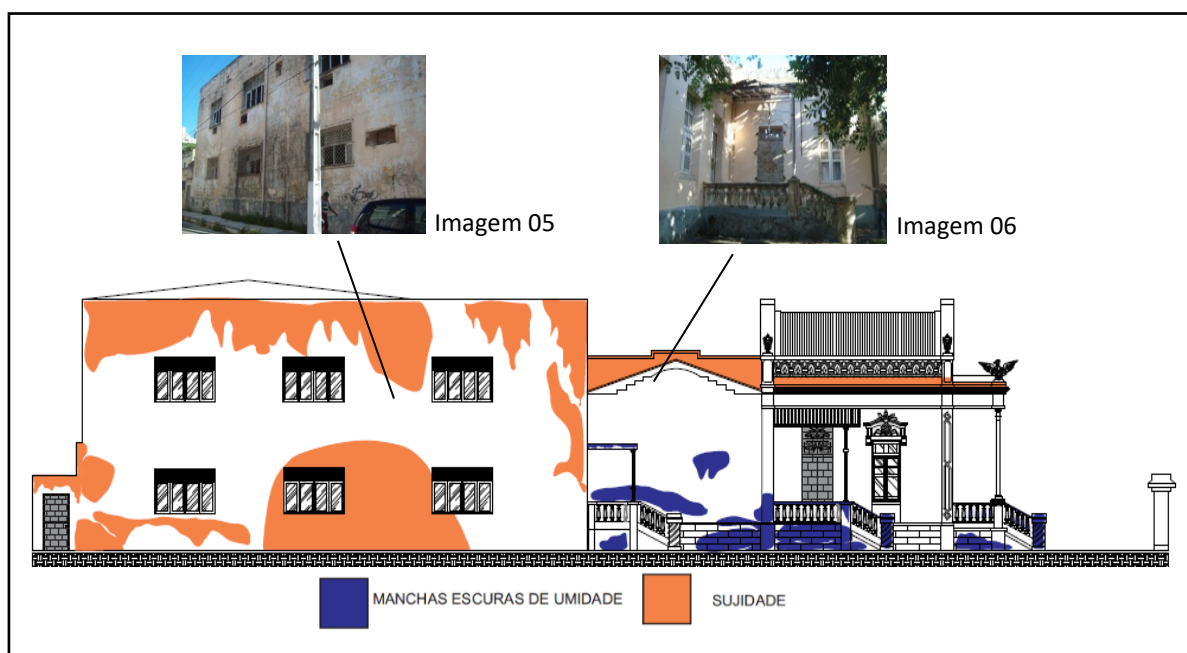
Figura 3 - Mapa de danos: Fachada lateral esquerda.

O mapeamento de danos na fachada lateral esquerda é apresentado na Figura 3 (Apêndice A), com indicação das imagens da fachada referente a cada detalhe da fachada. Nessa fachada pode-se observar manchas escuras devido a umidade e sujidade.

A maior parte dessa fachada, mais do lado esquerdo, tem revestimento a base de cimento, logo o revestimento argamassado, possui poros de menor diâmetro, dificultando a evaporação da água na superfície da fachada, facilitando assim a deposição e adesão das partículas. Além disso, essa fachada não recebe muita insolação, isso associado a alta umidade relativa do ar da cidade, já que em Natal, segundo Barros *et al.* [22], a umidade relativa do ar é em média 79,3% e raramente ultrapassa valores menores que 74%. Esses fenômenos favorecem ainda mais a impregnação das partículas no revestimento.

É possível observar que a ausência de pingadeiras na platibanda, na maior parte da fachada, forneceu um plano contínuo na superfície da fachada, favorecendo o escoamento da água e a impregnação das partículas na parte superior da parede.

Observa-se ainda que ocorreu a formação de uma parábola de sujidade. De acordo com Couper<sup>3</sup> apud Robinson e Baker [23], a parábola de sujidade é um padrão típico de umedecimento pela chuva de uma parede voltada para a chuva dirigida pelo vento. A chuva dirigida ou carregada pelo vento forma

um ângulo com a vertical [23]. Devido a influência do vento na chuva, esse ângulo vai depender da intensidade e da direção do vento. Portanto, o conjunto chuva-vento resultou na formação da parábola de sujidade apresentada.

Manchas devido à umidade e sujidade foram verificadas no guarda-corpo. As manchas de umidade foram causadas possivelmente pela umidade ascensional, oriunda da absorção de água por capilaridade. As sujidades nos detalhes arquitetônicos do guarda-corpo foram causadas pela deposição e adesão de partículas, favorecidas pelas saliências arquitetônicas.

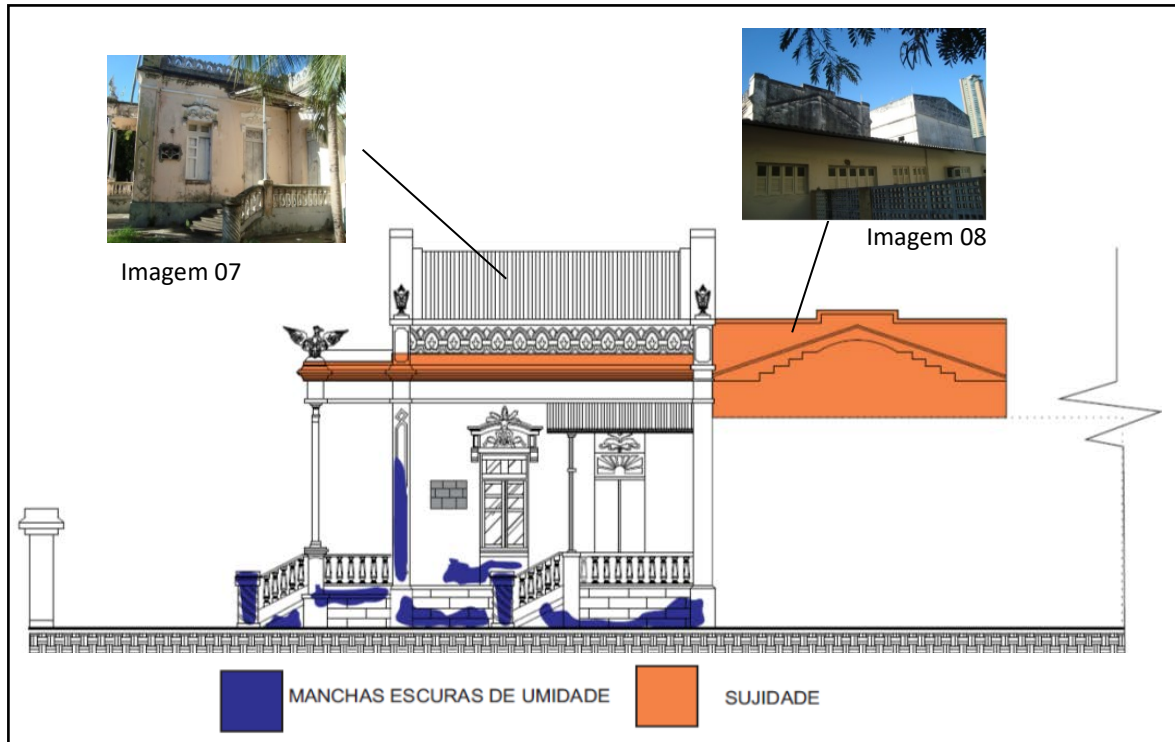
Figura 4 - Mapa de danos: Fachada lateral direita do GEAS.

A Figura 4 (Apêndice A) apresenta o mapa de danos da fachada lateral direita do GEAS, pode-se observar manchas de umidade e sujidade na parte superior da fachada. As manchas de umidade apresentadas, que aparecem na parte inferior do revestimento, pelo seu aspecto, foram causadas provavelmente por umidade ascensional, já observada anteriormente nas outras fachadas.

A sujidade observada no guarda-corpo e na cimalha foi causada pela deposição de adesão de partículas na superfície do revestimento associado à chuva dirigida. As saliências nesses elementos arquitetônicos, como mencionado anteriormente, favorece a incrustação das partículas. Além disso, a alta umidade relativa do ar da cidade, a localização da edificação em área comercial, na qual há grande fluxo de veículos, influenciam diretamente na sujidade.

Verifica-se a presença de sujidade com característica de lavado sujo. A penetração da chuva no revestimento, o impacto e o escoamento da chuva dirigida são responsáveis pelo aparecimento de padrões de superfícies de sujidade, que se tornam característica de muitas edificações [24].

Segundo Karagiozis, Hadjusophocleous e Cao [25], a ação da chuva dirigida na fachada acelera o processo de deterioração e, conseqüentemente, reduz a vida útil do edifício. Na figura, o acúmulo de sujeira,

devido à deposição e adesão de partículas no revestimento, proporciona que a água da chuva carregue para baixo grande quantidade de partículas, deixando o revestimento da fachada com sujidade reforçada, causando contraste diferenciado sobre a superfície da fachada.
