## Metodologia HBIM na Gestão do Património: O caso de estudo dos lanternins do aqueduto das Águas Livres

### *HBIM Methodology in Heritage Management: The case study of the lanterns of the Águas Livres aqueduct.*

<sup>1</sup>NCREP - Consultoria em reabilitação do edificado e Património, Porto.

<sup>2</sup>EPAL - Empresa Portuguesa das Águas Livres, S.A., Lisboa.

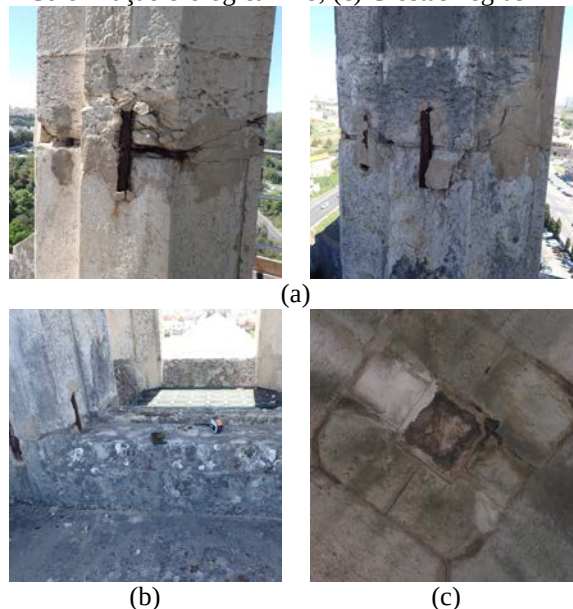
A inspeção realizada revelou que, em geral, as alterações mais comuns e extensas afetam sobretudo a perceção estética dos lanternins, sem constituírem um risco imediato para a estabilidade estrutural dos elementos inspecionados. Os danos predominantes estão relacionados com a proliferação de agentes biológicos, tanto ao nível superficial como com a presença de plantas superiores, figura 4. De forma geral, a alvenaria dos lanternins encontra-se num estado de conservação razoável. No entanto, foram observadas algumas anomalias materiais que poderão afetar o desempenho estrutural em caso de solicitação por forças horizontais, nomeadamente: (i) degradação avançada dos elementos metálicos existentes e consequente fissuração e perda de material pétreo (figura 4a); (ii) problemas relacionados com a deformação global de alguns lanternins.

Figura 4 - Anomalias nos lanternins. (a) Corrosão dos elementos metálicos com perda de material pétreo, aplicação de argamassas impróprias - L8. (b) Colonização biológica - L8; (c) Crostas negras - L4.

Assim sendo, as principais ações de intervenção propostas em termos de conservação e restauro foram: 1) Proceder a operações de limpeza que permitam remover os materiais nocivos e descontinuação visual, presentes nos elementos pétreos, nomeadamente a colonização biológica, os produtos de alteração como as crostas negras e os materiais inadequados como os preenchimentos em argamassas à base de cimento e outros preenchimentos aplicados, quer como solução provisória para prevenir novos destacamentos, quer para colmatação de lacunas, efetuada sem respeitar a qualidade dos materiais; 2) Colmatar lacunas volumétricas nos diferentes materiais, devolvendo uma leitura estética coerente e minimizando a continuação de alterações e degradações; 3) Efetuar a revisão estrutural (tratamento profundo de juntas, correção de fraturas incluindo reforço estrutural nos casos

em que se verifique necessário) e estética dos elementos pétreos, providenciando solidez funcional (impedimento de entradas de água); 4) Remover ou substituir todos os elementos metálicos degradados ou sem função.

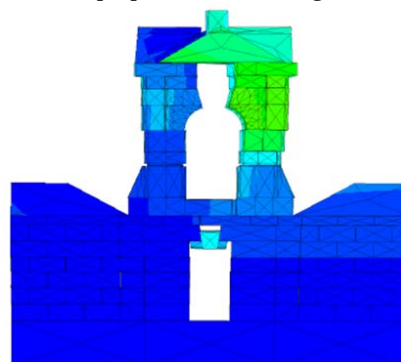
A análise sísmica identificou um conjunto de vulnerabilidades nos pináculos e nas pedras de fecho dos arcos, com alguns lanternins em risco de colapso em caso de atividade sísmica intensa (L7, L8 e L9), figura 6.

Figura 6 - Deformada final do lanternim L7 para a ação sísmica o tipo próxima com magnitude 7.1.

A análise sísmica identificou vulnerabilidades nos pináculos e nas pedras de fecho dos arcos, com alguns lanternins em risco de colapso em caso de atividade sísmica intensa, orientando a necessidade de medidas de reforço estrutural. Nos lanternins em que se observaram danos mais extenso e que apresentaram colapsos quando submetidos às ações mais condicionantes, nomeadamente o L7, L8 e L9, adoptou-se a introdução de tirantes de confinamento ao nível da cota base da cobertura.

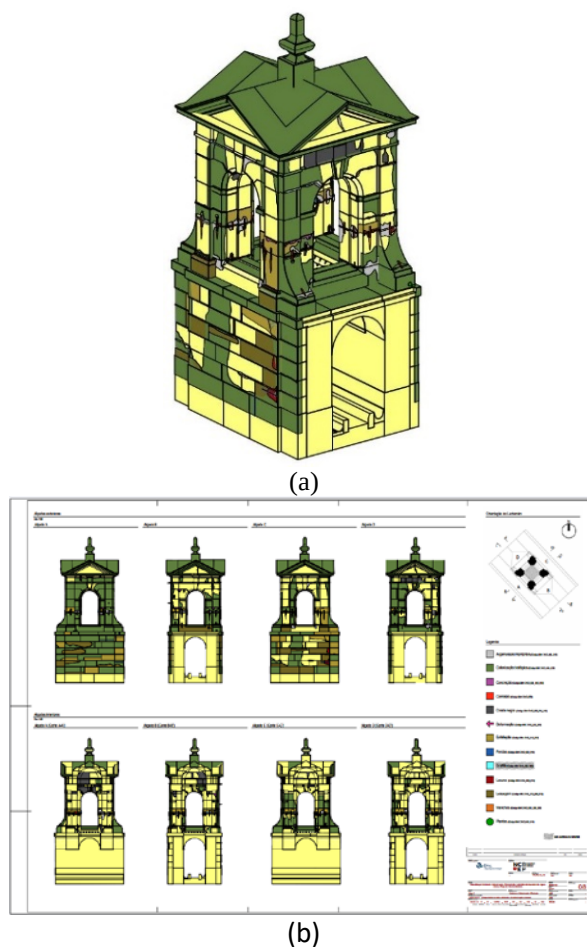
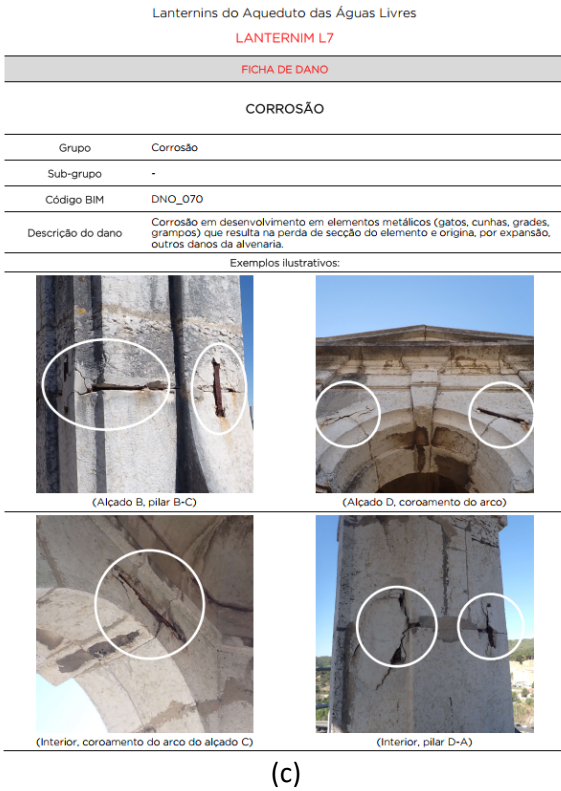
Todos os danos significativos foram mapeados nos submodelos 3D HBIM, utilizando camadas superficiais para os danos mais superficiais (ex: manchas) ou símbolos adequados para plantas, conectores metálicos corroídos e deformações, figura 9a. Os objetos relacionados com danos foram agrupados em famílias para cada lanternim, facilitando a sua identificação e seleção com base em convenções de nomenclatura, codificação BIM e graficamente por diferenciação por cor, figura 9a.

Figura 9 - Mapeamento da danos no submodelo HBIM do lanternin L8. (a) Representação 3D. (b) Representação 2D. (c) Ficha de dano do lanternim L7, associado a corrosão.
