## Caso de Estudo Sobre Reabilitação e Reforço Estrutural de Edifício Situado na Baixa Pombalina de Lisboa

### *Case Study on the Rehabilitation and Structural Reinforcement of a Building Located in Lisbon's Pombaline Downtown Area*

Engenheiro Civil, Telhabel Construções, S.A.

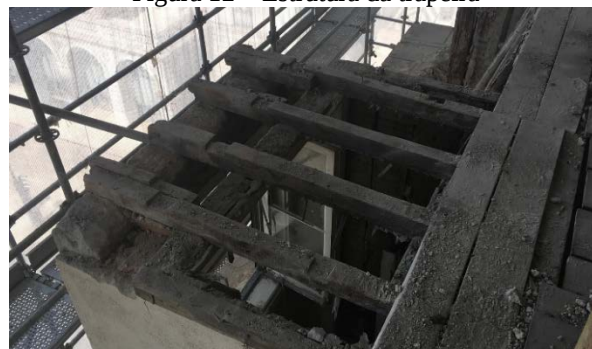
A cobertura, já intervencionada no passado, com estrutura em madeira e reforços com vigas em betão armado, apresentava-se de fraca qualidade, com um problema generalizado de deterioração, deformação e fissuração. As asnas em madeira encontravam-se em deformadas, com a madeira podre e fissurada em vários locais. O revestimento em telha cerâmica encontrava-se em mau estado de conservação, provocando infiltrações no interior.

As trapeiras tinham as suas laterais construídas em alvenaria de pedra e a projeção da sua cobertura em barrotes de madeira.

Figura 12 – Estrutura da trapeira

A cobertura existente não era recuperável e optou-se pela reexecução da mesma com uma estrutura leve em aço e madeira. Esta solução permitiu uma otimização dos espaços no último piso de mansarda e permitiu a criação de uma zona técnica para equipamentos de climatização e hidráulica, que são necessários para uma modernização do edifício e garantir um nível de conforto de acordo com os padrões atuais.

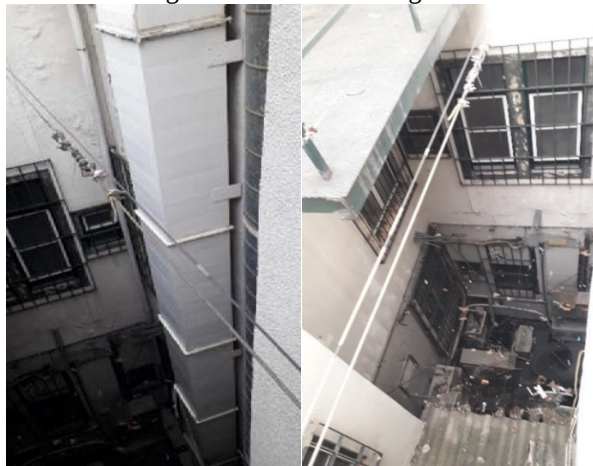
Este espaço do edifício encontrava-se com construções anexas nos diversos pisos, adicionadas pelos seus habitantes ao longo do tempo. Também foram colocados diversos equipamentos e a tubagem de exaustão dos comércios do piso térreo.

Figura 13 – Estado do saguão

Foram demolidos todos os anexos e estruturas provisórias construídas ao longo do tempo de utilização do edifício.

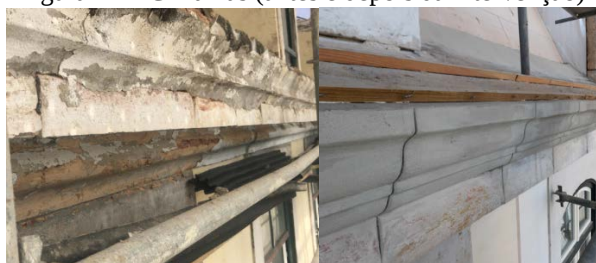
As cimalthas devido à dificuldade de fazer a sua manutenção são elementos que normalmente apresentam uma degradação acentuada. Este edifício, não foi exceção. As cantarias foram reparadas e as cimalthas substituídas por novas em GRC (*Glass fiber Reinforced Cement*).

Figura 17 – Cimalthas (antes e depois da intervenção)

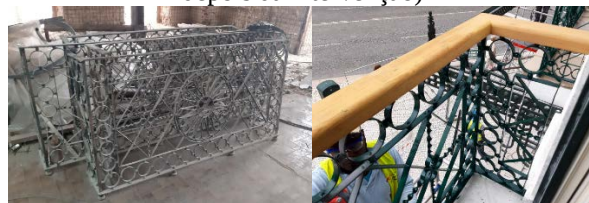
Figura 18 – Tratamento das guardas metálicas (antes e depois da intervenção)

As guardas metálicas em ferro forjado dos varandins do 1.º piso foram removidas para tratamento em serralharia, onde foram decapadas com abrasivo ao grau Sa 2 ½ e metalização. Após o tratamento, as guardas foram fixas novamente no seu local original e pintadas. Foi colocado um passa-mãos idêntico ao que já tinha existido na guarda, também ele pintado.

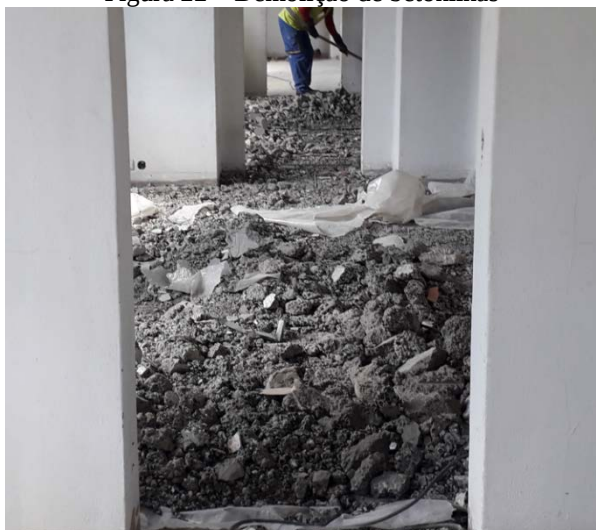
Figura 22 – Demolição de betonilhas

Foram removidas todas as betonilhas assentes sobre o sobrado original, que em alguns transmitia sobrecargas permanentes excessivas.

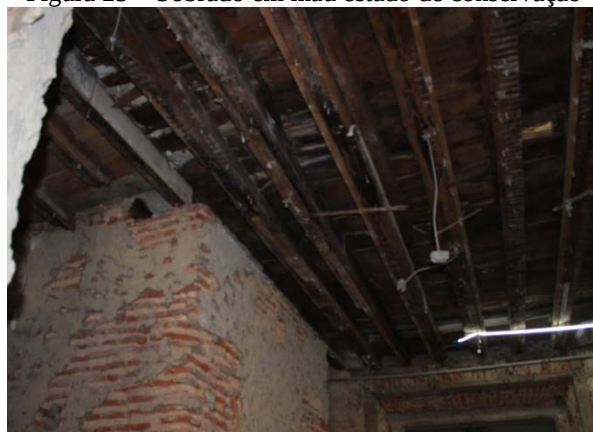
Figura 23 – Sobrado em mau estado de conservação

Todos os elementos que constituíam o sobrado pombalino que se encontravam em mau estado de conservação foram substituídos por madeira tratada em autoclave da classe 2 por impregnação quase total de produtos para proteção ao ataque de insetos.

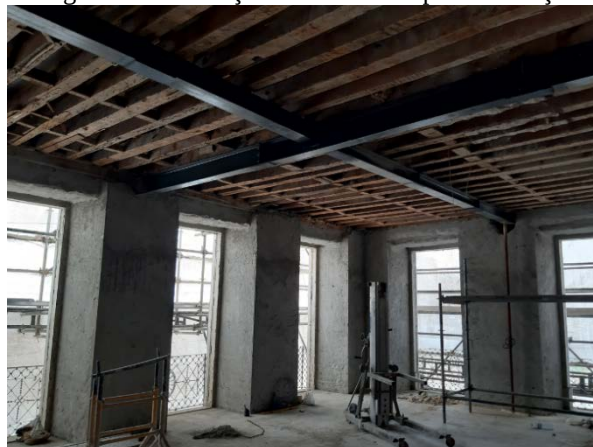
Figura 24 – Reforço estrutural com perfis em aço

No 1.º piso, devido à alteração da compartimentação, com a demolição de algumas paredes, houve necessidade de reforçar algumas lajes com perfis em aço S275JR encastrados nas paredes exteriores entretanto reforçadas com microbetão.

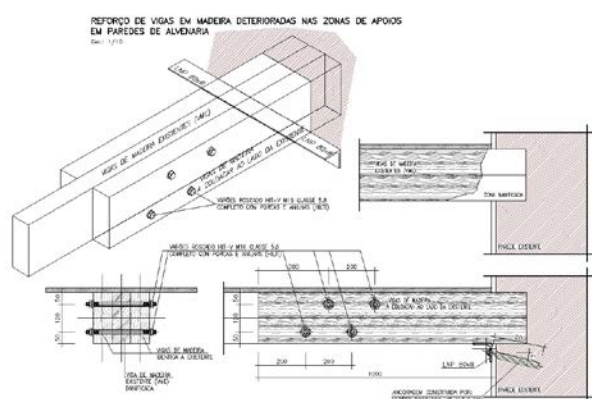
Figura 25 – Reforço de vigas deterioradas nas zonas de apoio em paredes de alvenaria

Em situações em que os apoios das vigas em madeira se encontravam deteriorados, na sua entrega nas alvenarias, foram aplicados reforços.

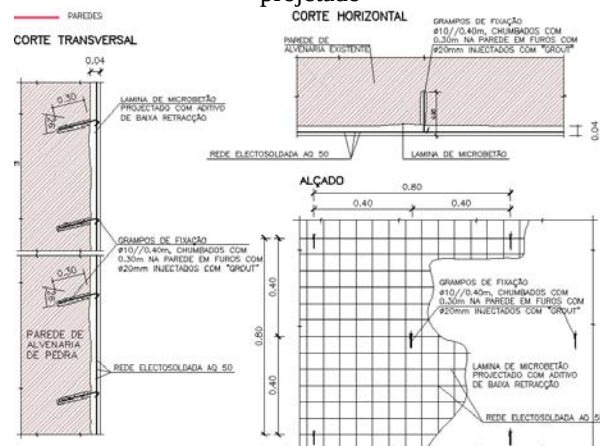
28 – Reforço das paredes com lâmina de microbetão projetado

O revestimento interior das paredes exteriores foi removido até ficar exposta a alvenaria de pedra. Estas paredes foram reforçadas com lâmina de microbetão projetado com espessura de 4cm e rede eletrossoldada AQ50.

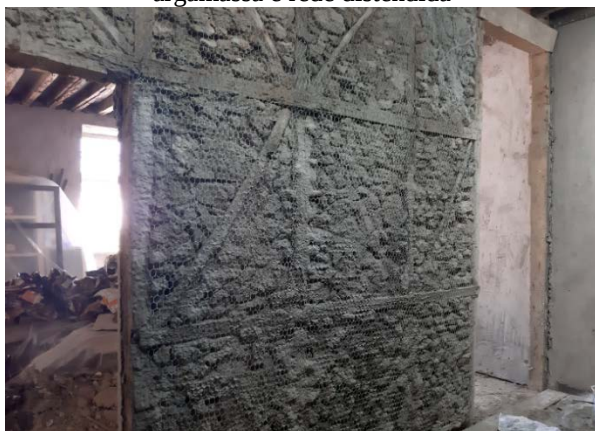
Figura 30 – Execução de reforço de parede frontal com argamassa e rede distendida

O revestimento das paredes de frontal foi removido até ficar exposta a gaiola pombalina preenchida por elementos cerâmicos e/ou pedras rebocadas. Estas paredes foram reforçadas com argamassa com aditivo de baixa retração e rede de aço distendida zincado.

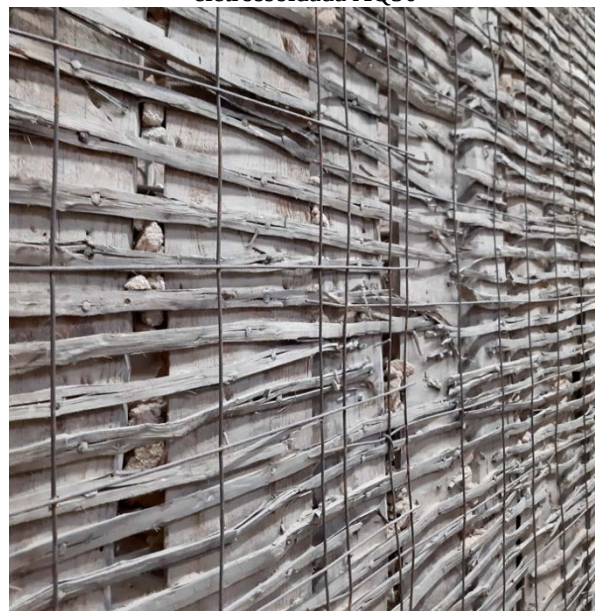
Figura 31 – Reforço da parede de tabique com malha eletrossoldada AQ50

O revestimento das paredes de tabique foi removido até ficar exposta a sua estrutura em madeira. Estas paredes foram reforçadas com lâmina de microbetão projetado com espessura de 4cm e rede eletrossoldada AQ50.

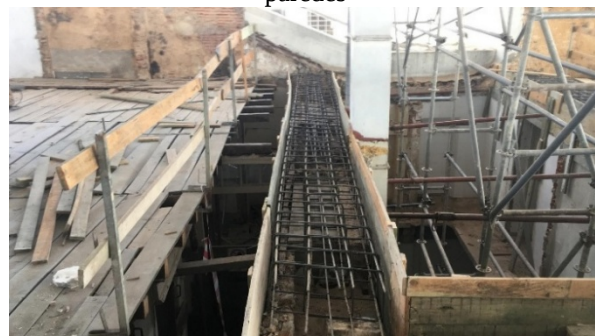
Figura 34 – Lintéis de coroamento para reforço das paredes

Com o intuito de receber as cargas provenientes da cobertura metálica foram executados lintéis de coroamento em betão

armado no topo das paredes exteriores resistentes.

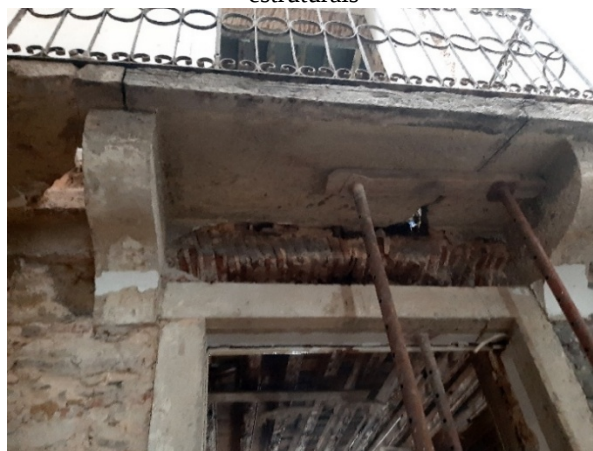
Foram detectados varandins com graves problemas estruturais, com fissuração acentuada e com pedras partidas e em falta.

Figura 39 – Varandins com graves patologias estruturais

Para resolução destas patologias foram efetuados excertos de pedra e injeções com resina epóxi para selagem das fissuras.

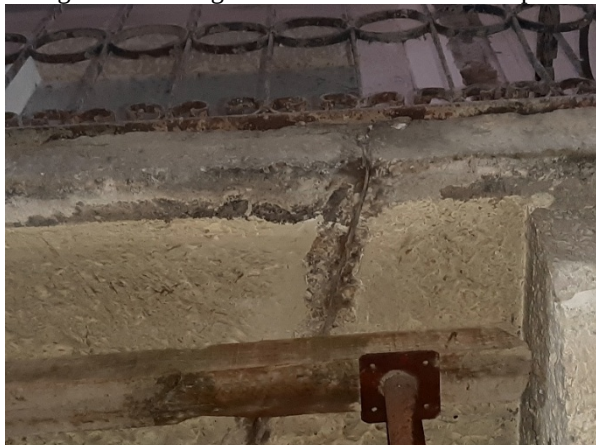
Figura 40 – Selagens de fissuras com resina époxi
