Estanqueidade da interface pilar/laje em laje de subpressão sujeita à ação de águas de lençol freático

ABREU Patrick Camaz Luzia Garcia¹; RIBEIRO Danielle Malvaris².

¹Pós-graduando em Planejamento, Gestão e Controle de Obras Civis, NPPG/POLI – UFRJ;

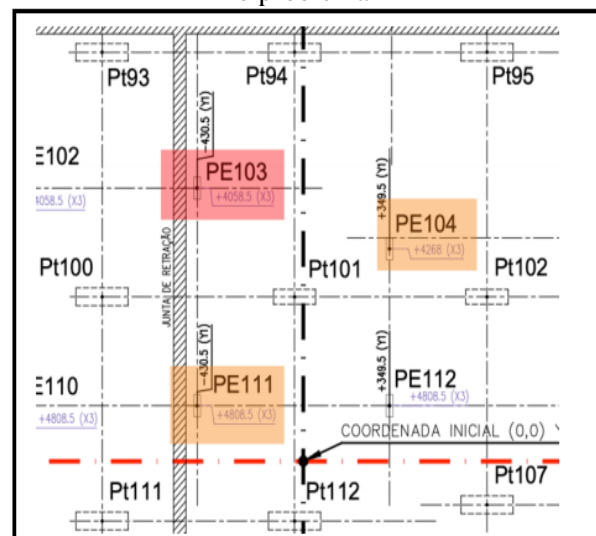
Figura 3 - Planta baixa da região onde ocorreu o problema

No total, tiveram três rupturas: a primeira no PE 103 (pior delas), a segunda no PE 104 e a terceira no PE 111. Conforme figura 3, pode-se ver a posição dos pilares na planta.

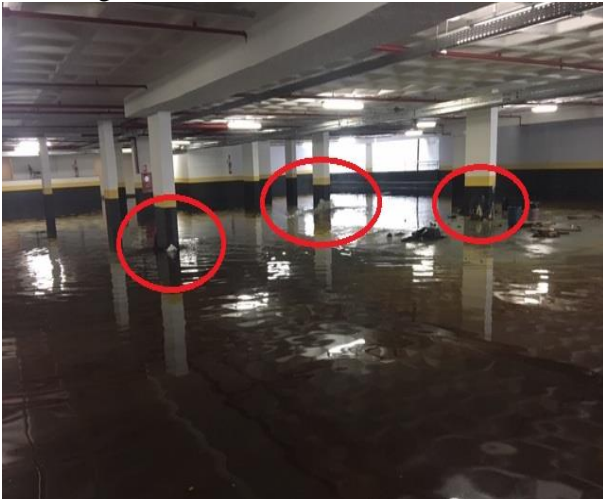
Figura 4 – Vazamento no 2º Subsolo

Essa chuva também afetou o 2º subsolo do empreendimento, devido ao elevado nível em que o lençol freático se encontrava e a pressão que o mesmo estava exercendo na laje de subpressão, causando a ruptura em três pontos no encontro da laje com pilar.

Quando foi feito no PE 104, apareceu o terceiro vazamento (PE 111). Ou seja, percebeu-se que ao fazer o tamponamento de parte dessas aberturas, conseqüentemente estava aumentando a pressão no piso, com isso, a água procurava outro lugar para sair. Pode-se observar na figura 4 os vazamentos:

Como foi dito, o primeiro vazamento começou no PE 103, com isso, tentou-se estancar ou pelo menos diminuir o volume de água do mesmo com “buchas de saco de cimento e cunhas de madeiras”. Logo após, ocorreu a segunda ruptura no encontro da laje

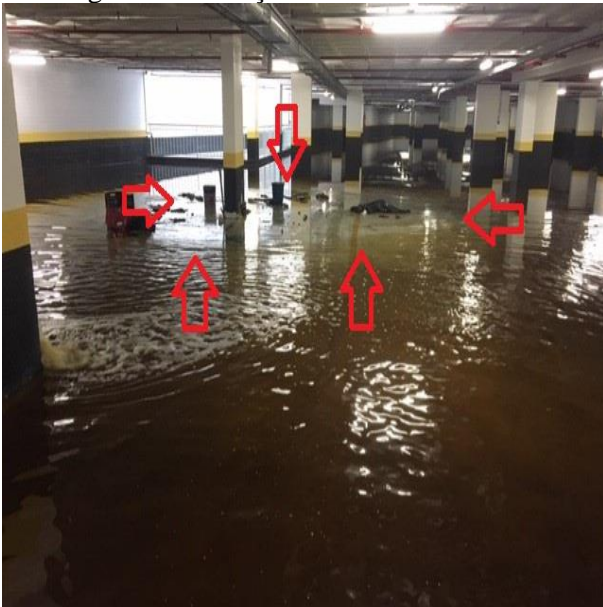
Figura 5 - Elevação ao redor do PE 103

Através da figura 5, pode-se perceber que houve uma elevação no piso, ao redor do PE 103, em função da pressão hidrostática exercida pela água:

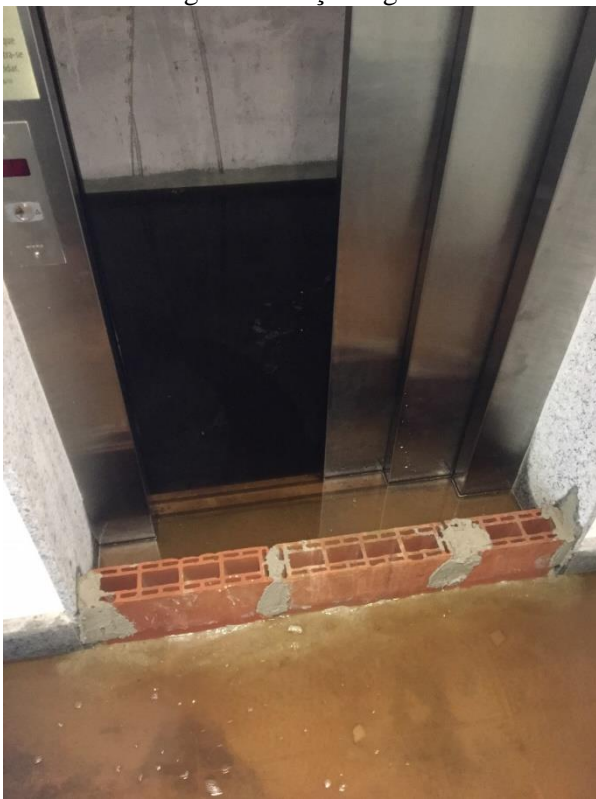
Figura 7 - Poço alagado

O empreendimento é composto por dezesseis elevadores, cinco no Bloco 1, seis no Bloco 2 e cinco no Bloco 3. Apesar do piso dos halls dos elevadores ser um pouco mais alto do que o piso do subsolo, onze dos dezesseis poços foram alagados. Como a fiação e alguns equipamentos/peças foram atingidas pela água, esses onze elevadores ficaram desligados, até que os poços fossem totalmente secos e os mesmos apresentassem as devidas condições de segurança para utilização.

A empresa que presta manutenção nos elevadores foi acionada e fez a abertura das portas no 2º subsolo, para que fosse feita a secagem dos poços.

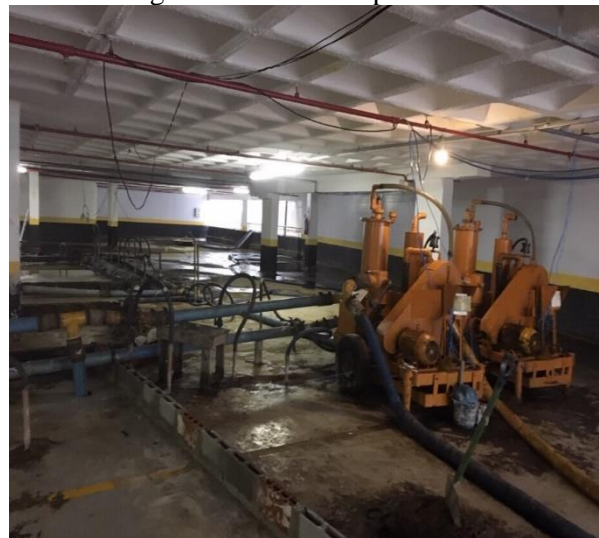
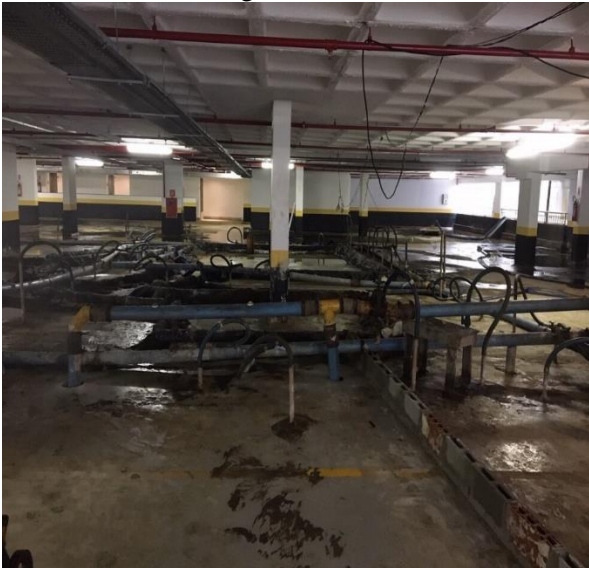
O sistema devidamente instalado fez com que baixasse o nível do lençol freático e, conseqüentemente, parassem os vazamentos.

Para dar prosseguimento na solução do problema, foi instalado o sistema de rebaixamento de lençol na região afetada. Foram instaladas três bombas, onde cerca de 60 ponteiros estavam ligadas a elas, conforme figuras 8 e 9.

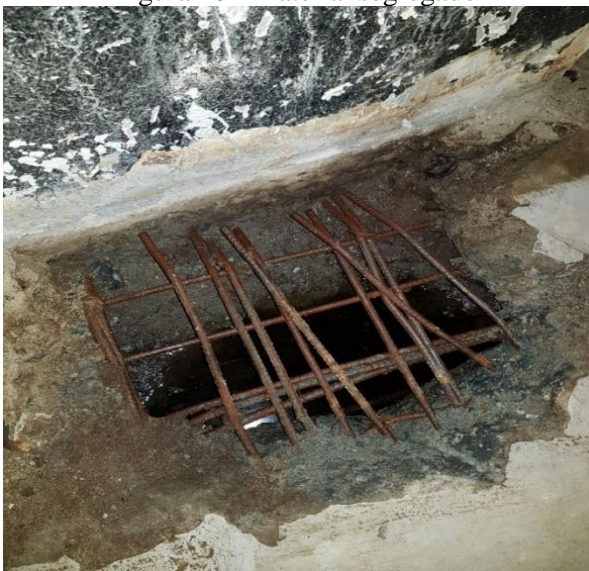
Figura 10 - Material segregado

- Falha de concretagem observada pelo georadar e pela foto abaixo - Material segregou;
- Falta de aderência na interface pilar/laje, tornando esse, um ponto fraco.

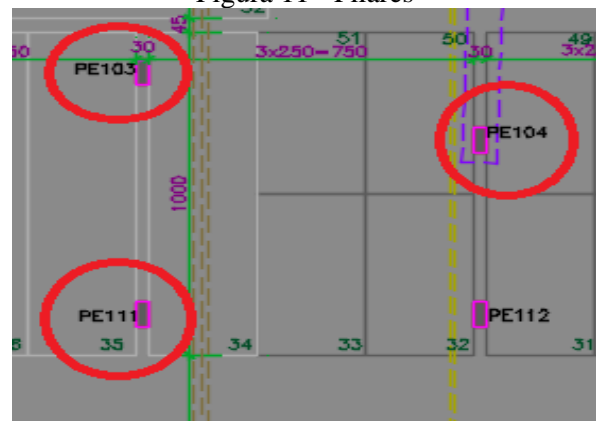
Figura 11 - Pilares

Conforme a figura 11, pode-se observar os pilares onde houveram as rupturas na interface pilar/laje e onde foram feitas as injeções.
