Uso da Argamassa Polimérica na Recuperação Estrutural

Nesse estudo de caso, é apresentado o Edifício Lúcio Costa localizado no Centro do Rio de Janeiro. O mesmo passou por uma reforma para abrigar os gabinetes dos deputados estaduais e as áreas administrativas da Assembleia Legislativa do Estado do Rio de Janeiro (ALERJ). Popularmente conhecido como “Banerjão”, possui 31 pavimentos. O prédio ícone do modernismo foi construído na década de 1960, de acordo com o projeto do arquiteto Henrique Mindlin. Foi sede do Banco do Estado da Guanabara (BEG) e

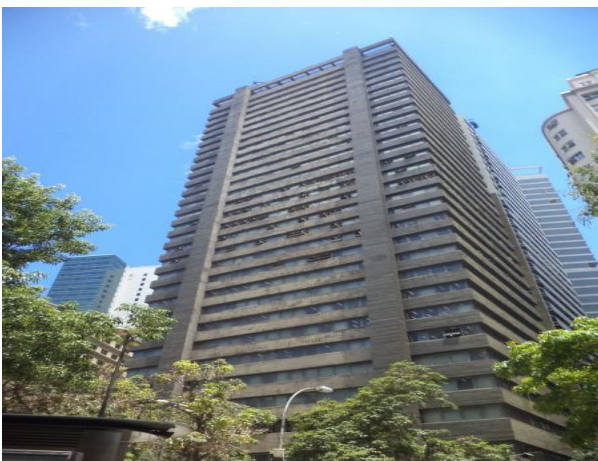
Figura 1: Edifício antes da recuperação estrutural.

A edificação, após aproximadamente 50 anos de utilização sem que tenha havido intervenções relevantes de manutenção ou modernização, encontrava-se em mau estado de conservação. Além da necessidade de manutenção do prédio.

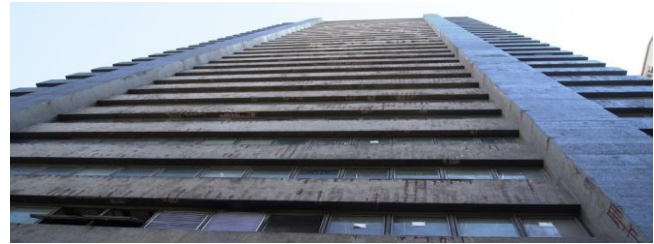
Para recuperação estrutural das fachadas da edificação, das partes danificadas ou já atacadas pela corrosão das armaduras foram adotados alguns procedimentos descritos a seguir.

Figura 2: Concreto deteriorado e armaduras com sinais visíveis de corrosão

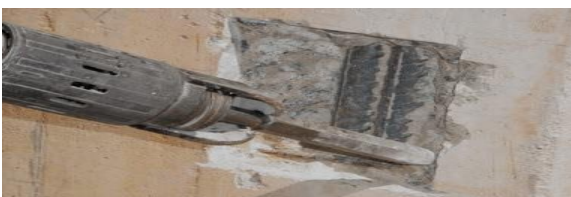
A abertura de janelas de inspeção como mostra a Figura 3 mediante delimitação com disco de corte diamantado e remoção do material com marteletes elétricos, pneumáticos ou hidráulicos, áreas ainda não afetadas pelos processos corrosivos dos elementos estruturais em função da necessidade de verificação do comportamento e das tendências das anomalias em áreas aparentemente não comprometidas.

Figura 3: Aspecto da janela de inspeção.

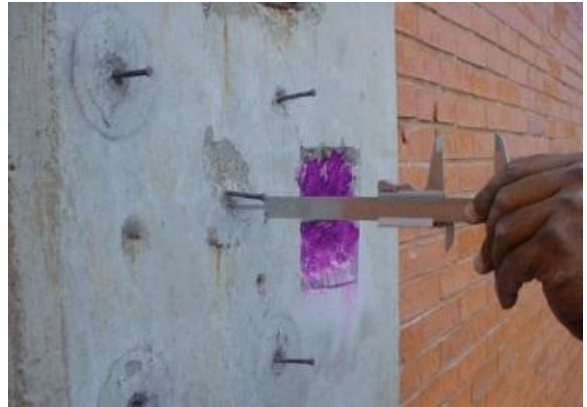
Nas janelas abertas se procede a medição da profundidade de carbonatação pela aspersão de fenolftaleína visível na figura 4 e a medição da profundidade em que o reagente adota a coloração vermelho vivo ou tonalidades mais fracas em tons avermelhados, indicando o limite de 9,5 unidades da escala de Ph.

Figura 4: Aplicação da fenolftaleína

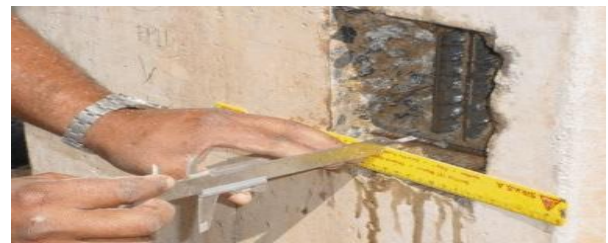
Figura 5: Medição do recobrimento da armadura

A demolição é realizada com equipamentos adequados (martetele elétrico ou pneumático de pequeno porte, até 6 kg), como mostra a figura 5, podendo ser previamente delimitados com giz branco ou de cera. A demolição tem que liberar todo perímetro das barras afetadas por corrosão e, no mínimo, até uma profundidade que permita

A demolição do concreto deve ser implementada até que a barra não apresente sinais de corrosão, para o que se estima um avanço de cerca de 15 cm ao longo desta.

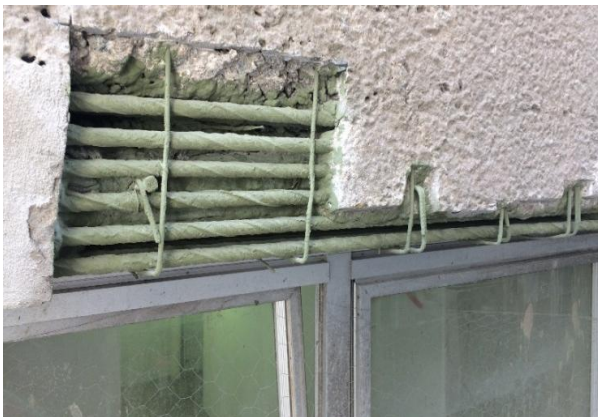
Figura 6: Inibidor de corrosão líquido.

Após preparação das superfícies de concreto, tem que implementar em toda área preparada, aplicação de sistema inibidor de corrosão líquido visível na figura 6, à base de amino álcool, de ação passivadora sobre as armaduras internas à superfície de aplicação, tipo sika Ferrogard 903 Plus, mediante pintura com rolo de lã de carneiro ou pulverizador, com consumo mínimo de 500g/m².

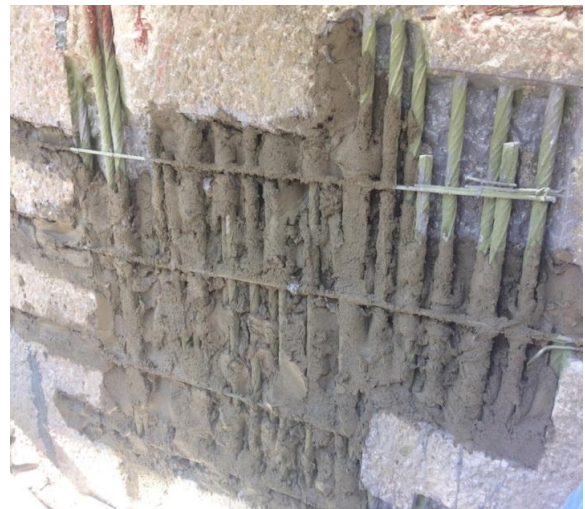
Figura 7: Inibidor de corrosão local

Após a limpeza complementar das armaduras em até três horas aplica-se o tratamento inibidor de corrosão local, com pincel, produto de base cimentícias (micro argamassa), bicomponente, preparado com polímero acrílico, pré-dosado. Etapa apresentada na figura 7 que fornece proteção por barreira impermeável à penetração do eletrólito e inibição do processo corrosivo através de inibidores de corrosão a base de nitritos de cálcio ou de sódio, bem como repassivação das armaduras pela alcalinidade adequada (pH cerca de 12,5) da capa formada,

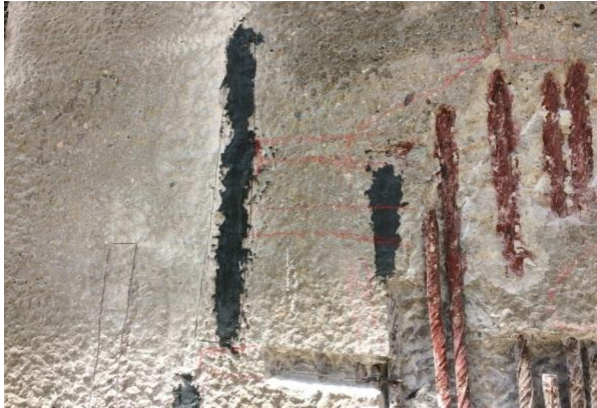
Figura 8: Ponte de aderência epoxídica.

Após aplicação do inibidor local nas armaduras, com a superfície seca aplica-se por meio de pintura, com pincel e única demão, nas áreas que recebem a argamassa de reparo, ponte de aderência epoxídica, alta fluidez e longo *pot-life* (superior à 1 hora), tipo *sikadur 32 GEL* ou equivalente de qualidade superior, em espessura de 0,15 a 0,2mm, perfazendo um consumo teórico da ordem de 250g/m², em toda área de contato do concreto a ser recomposto. A aplicação pode anteceder a recomposição em, no máximo, 15 minutos, etapa visível na figura 8

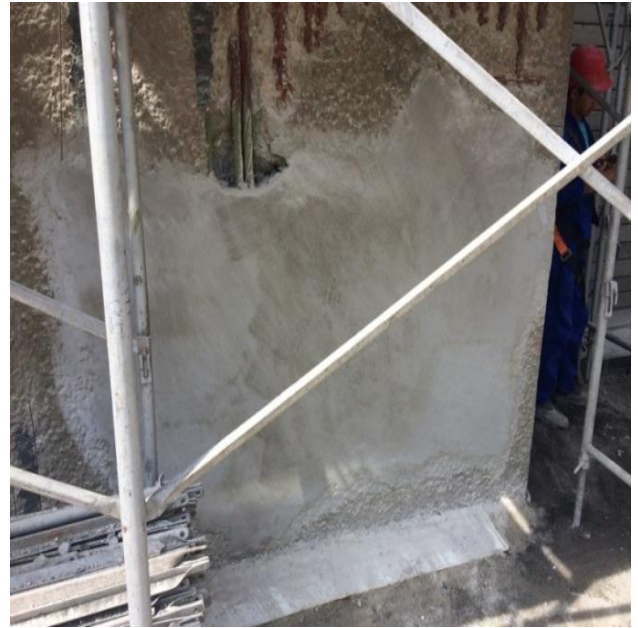
Figura 9: Argamassa polimérica aplicada.

As áreas de reparo nas fachadas e nos pavimentos mecânicos em que o concreto seja apicoado devem ser totalmente preenchidas com a argamassa garantindo recobrimento mínimo de 2 cm, com acabamento através da desempenadeira, como apresentado na figura 9.

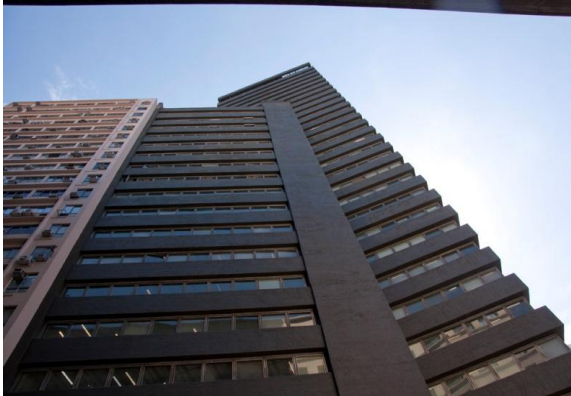
Figura 11: Edifício após a Recuperação Estrutural
