Igreja Matriz de Nossa Senhora do Pilar - RJ: Desafios e conflitos em obra de Restauração e Conservação.

RODRIGUES, Viviane; MELLO; Isabeth.

Núcleo de Pesquisas em Planejamento e Gestão (NPPG), UFRJ, Rio de Janeiro.

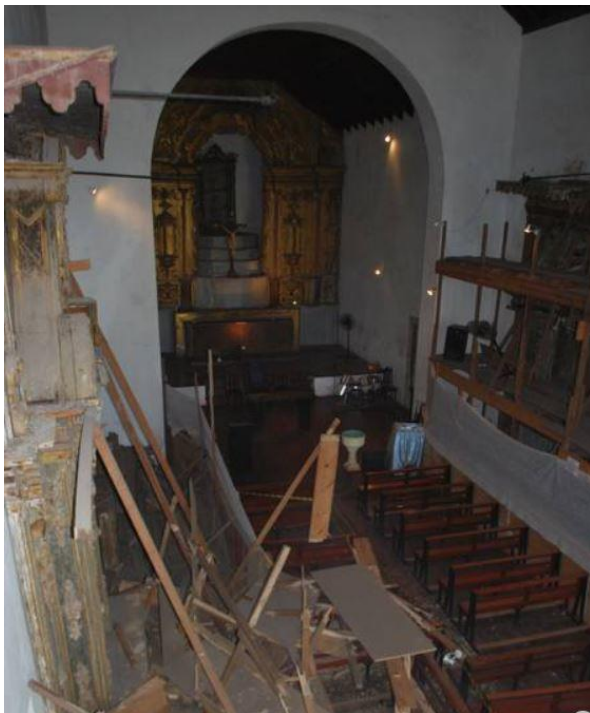
No ano de 2014, passados 10 anos de realização dos serviços emergenciais, a Igreja foi novamente fechada após a queda do escoramento de um dos altares laterais e as missas passaram a ser realizadas no centro paroquial.

Figura 4: Interior da Igreja após o desabamento do escoramento

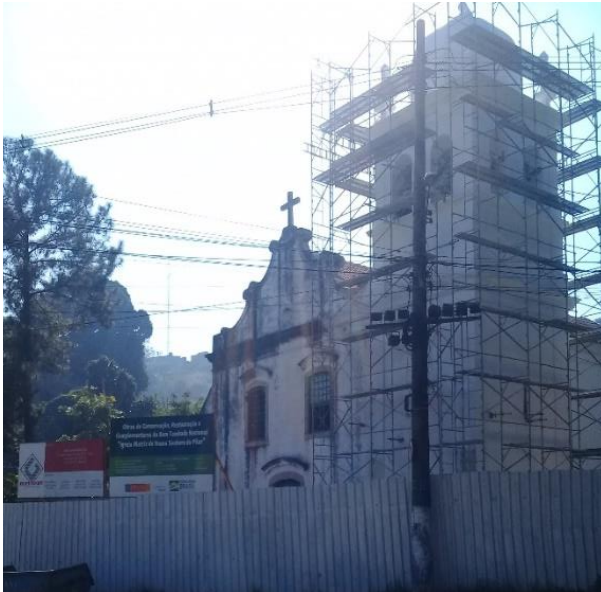
Figura 6: Estado da fachada frontal da edificação em 10/08/2020 – Restauração da torre

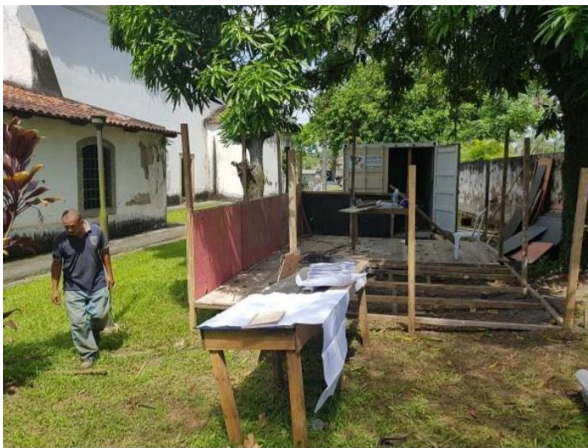
Nas obras da Igreja Matriz de Nossa Senhora do Pilar, a instalação de plataformas para refeitórios dos operários e de tapumes antes mesmo de um projeto ocorreu e foi criticado pela fiscalização em reunião, já que o mesmo precisa ser previamente aprovado não só pelos fiscais da obra, como também pela arqueologia. A referida reunião que apresentou o tema tinha vista ao início concreto dos trabalhos ocorreu no dia 05/02/2020, sendo que o termo de início da obra foi firmado em 26/12/2019. A apresentação do projeto à fiscalização foi feita dia 12/02/2020 para revisão e aprovação.

Figura 8 – Montagem de galpão para refeitório de funcionários no dia 31/01/2020.

No dia 06/03/2020 foi realizada uma reorganização dos trabalhos, com a revisão dos tapumes e construção de canteiro, conforme projeto, e montagem dos andaimes. É de extrema importância que antes da delimitação espacial do terreno com os espaços de vivência como refeitórios; depósito; almoxarifado; sanitários; etc, o projeto do canteiro seja aprovado para posterior execução do mesmo.

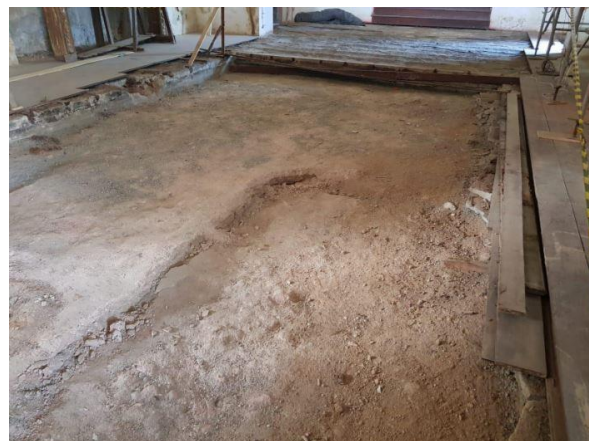
O piso da Nave Central da Igreja foi removido no dia 12/05/2020, conforme previsto no cronograma físico financeiro do contrato da obra. O serviço de remoção foi iniciado em área do assoalho de madeira que, de forma notória, encontrava-se mais

deteriorado. Após a retirada do assoalho, a empresa Contratada verificou um significativo recalque no contrapiso da área equivalente e ao executar a retirada do contrapiso, encontrou-se camada de brita, assentada entre o contrapiso e o solo natural, onde foram achados fragmentos de ossos humanos.

Esses imprevistos representaram a necessidade de aditivos de prazo ao contrato; a possibilidade de acidentes de trabalho (visto que os altares laterais, adjacentes ao piso descoberto, encontram-se em fase de consolidação estrutural e limpeza); e a própria vulnerabilidade tanto do Bem Tombado Nacional quanto dos próprios vestígios arqueológicos descobertos no interior do edifício.

Figura 9 – Piso da nave, descoberto desde maio/20, com recalque notavelmente mais pronunciado desde 16/07/20.

Com a orientação de consultoria de engenheira servidora do IPHAN, chegou-se a uma solução técnica estrutural no dia 21/07/2020 para a recomposição do piso na nave central, porém a coordenadora geral do projeto de arqueologia, manifestou-se contrária à solução estrutural apresentada devido à necessidade de compactação do solo.

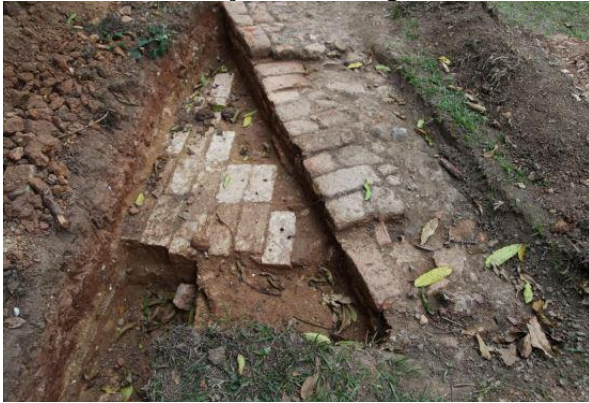
Durante as escavações realizadas na parte externa da igreja necessárias para instalação do novo sistema de drenagem profundo, além de fragmentos ósseos humanos foram encontrados esqueletos semi-articulados nas camadas estratigráficas mais profundas.

Outra descoberta foram estruturas arquitetônicas associadas às construções anteriores ao prédio atual da Matriz de N. Sra. do Pilar. Conforme vão sendo descobertos os remanescentes móveis e imóveis, devem ser executados os procedimentos técnicos mais adequados para a preservação desses bens arqueológicos, considerando a especificidade de cada um.

Figura 10 – Estruturas achadas durante as escavações de drenagem.
