## Recuperação e Reforço de Estrutura de Concreto Armado Submetida à Ação de Incêndio

### *Recovery and Reinforcement of Reinforced Concrete Structure Subjected to Fire Action*

TONON, Matheus Bellotti de Souza<sup>1</sup>; SANTOS, Amaro Francisco Codá dos<sup>2</sup>  
 matheusbtonon@yahoo.com.br<sup>1</sup>; coda.engenharia@uol.com.br<sup>2</sup>.

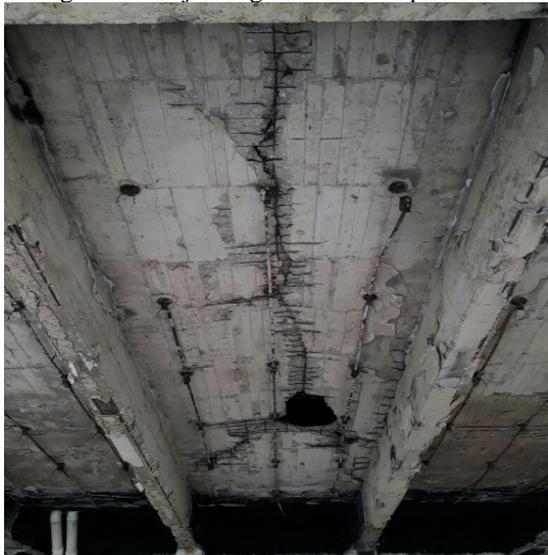
Figura 2 – Laje integralmente comprometida

O estado remanescente dos painéis retrata-se como uma antítese: alguns mostram indícios superficiais de danos; em contraposição, em determinadas regiões mais afetadas diretamente pelo incêndio, inúmeros deles encontram-se integralmente comprometidos (com expressivas trincas e com armadura exposta na face inferior), conforme Figura 2, e, devido ao reduzido valor das cargas atuantes, não ruíram completamente.

Finalmente, a solução recomendada ao grupo C, formado pelos painéis inteiramente ou parcialmente comprometidos, consistiu no seguinte processo: escoramento prévio das lajes; demolição; remoção das armaduras positivas existentes, mantendo-se segmentos de 50 cm junto às vigas; preservação das barras negativas; adição de telas eletrosoldadas; e reconstrução dos painéis com espessura de 8 cm mediante a utilização de concreto C25, garantindo um cobrimento de 2 cm. Deve-se constatar que a demolição de um painel, etapa elucidada pela Figura 6, altera as condições de apoio dos vizinhos e os esforços que neles atuam, podendo resultar em deformações nas lajes adjacentes. Dessa maneira, o serviço exigiu especial cuidado ao ser executado.

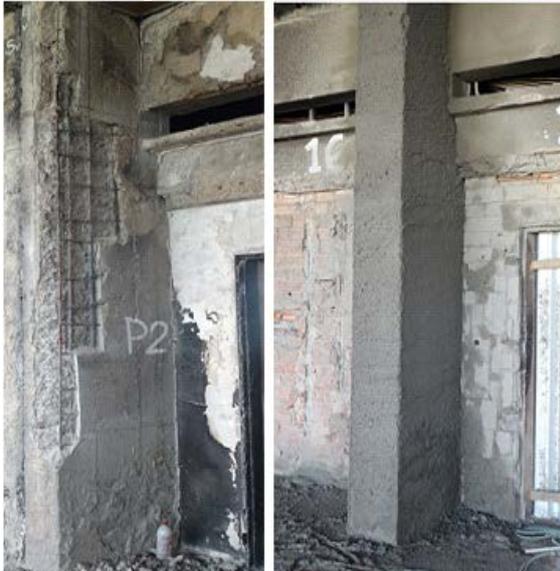
Figura 3 – Tratamento de pilar

No estudo em questão, não são observadas perigosas fissuras ou trincas de cisalhamento (decorrentes da dilatação diferencial entre o piso e o teto pela atuação do fogo). Sendo assim, os danos caracterizam-se restritamente a deslocamentos nas arestas.

A Figura 3 mostra o aspecto visual de um pilar antes e após a sua recuperação.

Verificadas a preservação das características mecânicas dos materiais e a ausência de fissuras ou trincas de cisalhamento, bem como os danos relacionados exclusivamente a deslocamentos, consideraram-se necessários apenas serviços de recuperação estrutural convencional.

Em síntese, a técnica executiva consiste na remoção da camada superficial deteriorada pela ação do fogo, no apicoamento do concreto, no lixamento da armadura exposta com escova de aço, na aplicação de produto específico inibidor de corrosão, na limpeza da superfície e, posteriormente, na aplicação de argamassa polimérica projetada na espessura da ordem de 3 cm, cuja resistência à compressão é 25 MPa. Os materiais utilizados na composição são idênticos aos adotados no tratamento de vigas e lajes.

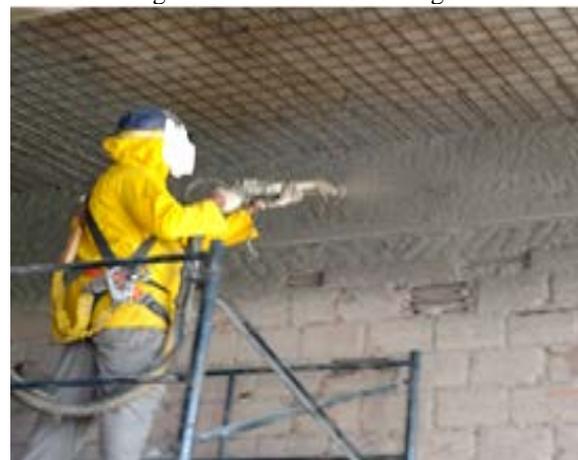
Figura 4 – Tratamento de viga

As vigas não denotam danos de maior gravidade, face ao estado remanescente observado. Os prejuízos, na generalidade, relacionam-se a deslocamentos nos bordos, também associados à dilatação diferencial entre as camadas mais superficiais e as mais internas da peça.

O tratamento indicado acompanhou a solução tradicional em obras do gênero mediante a substituição da camada superficial do concreto, corrompida pela ação do calor, sem a adoção de armaduras complementares. Em termos de processo executivo, a técnica de encamisamento, a qual subordinou-se à projeção de argamassa polimérica, ilustrada pela Figura 4, contemplou a aplicação de uma camada com espessura da ordem de 3 cm nas faces laterais e na face inferior. Previamente, efetuaram-se, em ordem: a remoção da

camada superficial do concreto diretamente afetada pelo fogo (entre 5 e 10 mm de espessura) e o apicoamento da superfície, a fim de permitir a aderência entre o concreto original e a nova argamassa projetada. Em adição, realizou-se o lixamento das armaduras expostas ao fundo das peças e, em seguida, aplicação de produto específico inibidor de corrosão. Semelhante ao tratamento de pilares, o hidrojateamento das superfícies viabilizou a remoção de sujeiras e da coloração preta impregnada provocada pela fumaça.

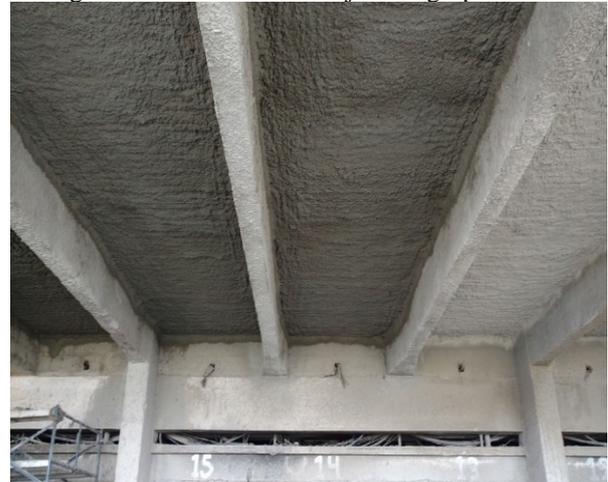
Figura 5 – Tratamento de lajes dos grupos A e B

Os painéis de laje foram classificados segundo seu estado remanescente e danos identificados em três situações distintas. O “Grupo A” tem as seguintes características: regiões com danos superficiais; armaduras expostas ou não; e fissuras ou trincas de menor abertura. O “Grupo B” diferencia-se do anterior apenas por abranger trincas de grande abertura e passíveis de reforço. Enquanto o “Grupo C” é composto por painéis inteiramente ou parcialmente comprometidos com sinais evidentes de ruptura.

Em seguimento, o tratamento indicado aos painéis do grupo B diferenciou-se apenas pela necessidade de prévia recuperação das trincas existentes. Considerada a reduzida espessura da laje e o visível fendilhamento, a solução contemplou a demolição localizada de uma faixa de 10 cm para cada lado da trinca, aproximadamente. Logo após,

executou-se a reconcretagem com a utilização de *grout* auto adensável com pedrisco (classe C30). Ao final dessa etapa, as lajes subordinaram-se às atividades e aos detalhes executivos idênticos aos do grupo A, cujo aspecto visual é ilustrado pela Figura 5.

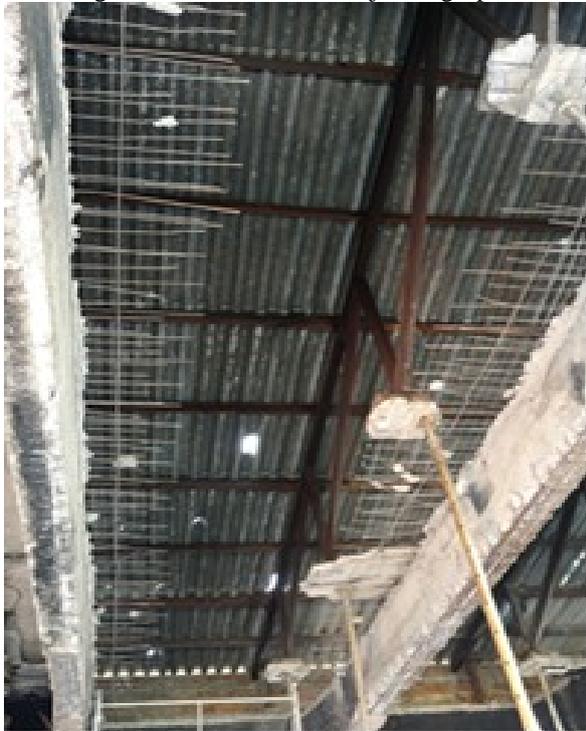
Figura 6 – Tratamento de lajes do grupo C

*grout*. Além disso, algumas armaduras não atingiram o cobrimento mínimo exigido e apresentaram indícios de corrosão.
