## Planejamento e procedimentos técnicos para execução de obra em edifício multifamiliar de Botafogo

### *Planning and technical procedures for carrying out work in a multi-family building in Botafogo*

Foi realizado uma inspeção no local com o objetivo de identificar o histórico de danos para a elaboração de um diagnóstico preciso e consequente solução das manifestações patológicas encontradas.

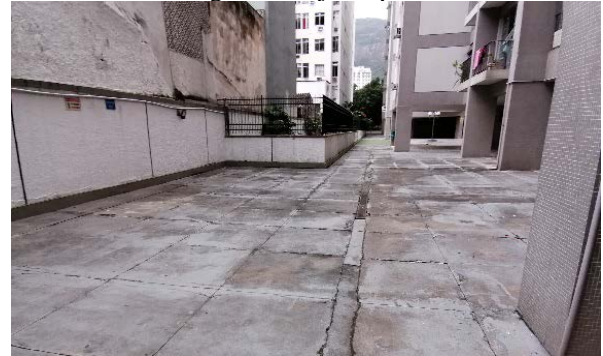
Figura 2: Laje do piso

No edifício existe uma área de lazer com laje exposta a intempéries, estando assim mais suscetível a necessidade de manutenções ao longo do tempo. Outro fator importante para a identificação da patologia é a informação de que a impermeabilização do local foi realizada há 36 anos, ou seja, na fase da construção do edifício. Sendo assim, é possível observar os sinais da perda de vida útil da impermeabilização, através da inspeção sensorial realizada, onde foi constatado que a laje do piso do pavimento de uso comum (PUC) apresentava manifestações patológicas importantes como: fissuras, rachaduras, presença de material orgânico,

desgaste na proteção da manta/juntas e lixiviação, conforme figura 2 abaixo. Totalizando uma área total de 722,94m<sup>2</sup> que sofrerá intervenção, conforme croqui demonstrado na figura 3 no ANEXO A.

Quando estas ocorrências começam a aparecer e se intensificar, significa que a impermeabilização já não está mais sendo capaz de fazer a devida proteção da laje.

Como solução para as infiltrações geradas pela perda da vida útil da impermeabilização existente no pavimento do pavimento de uso comum (PUC), será necessário realizar um novo sistema de impermeabilização com o uso da manta asfáltica torodin de 4mm. Para a escolha da espessura da manta foi levado em consideração o tipo de estrutura, dimensões das áreas e utilização. Sendo assim, segue abaixo as etapas para aplicação da manta:

- Etapa 1 - Demolição do piso e contrapiso e remoção da impermeabilização existente em toda a área demarcada.
- Etapa 2 - Preparo da área para aplicação da nova impermeabilização.
- Etapa 3 - Execução de corte de rodapés para engastar as novas mantas.
- Etapa 4 - Executar acerto de substrato com revisão de caimentos.
- Etapa 5 - Aplicação de primer asfáltico sobre toda superfície.
- Etapa 6 - Execução de impermeabilização por intermédio de aplicação de manta asfáltica 4mm colada com maçarico, arrematando ralos e rodapés, conforme detalhe na figura 8.

- Etapa 7 - Teste da manta aplicada com água por no mínimo 72 horas.
- Etapa 8 - Sobre a impermeabilização, colocar a malha Q47 de 15x15cm, fio 3,0mm
- Etapa 9 - Aplicação de chapisco sobre camada separadora.
- Etapa 10 – Execução de argamassa de proteção mecânica composta por cimento e areia traço, com execução de juntas separadoras.

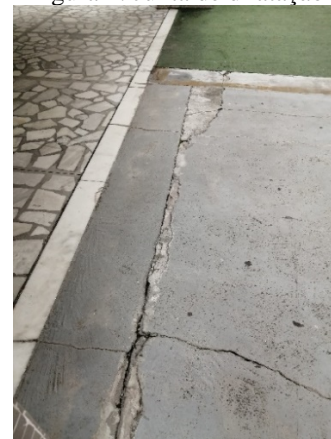
Figura 4: Junta de dilatação

Outra patologia identificada no PUC, foram nas duas juntas de dilatação que se apresentam danificadas com o concreto desagregado e deslocamento da superfície causando vazamentos para o pavimento inferior, conforme figura 4 abaixo. Segundo a NBR 13755 [4],

Para as infiltrações nas juntas de dilatação, será necessário realizar o tratamento das juntas, conforme orientações técnicas da NBR 13755 [4],

- Aplicação de Selante:
  - Limpeza da junta
  - Preparo do substrato
  - Colocação de Suporte Flexível
  - Aplicação do Selante (Mastique)
- Manta Asfáltica

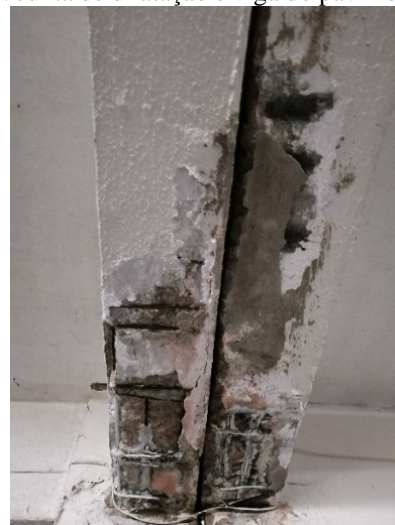
Figura 5: Junta de dilatação e viga do pavimento térreo

As manifestações patológicas observadas na área do térreo estão ligadas a percolação das águas de chuva das superfícies (piso) da área do pavimento de uso comum (PUC). Na edificação em questão, verificamos, que a maior causa das patologias são motivadas pela perda de impermeabilidade e desempenho da manta e junta de dilatação do PUC, também tem como causa a falta de manutenção e desgastes das estruturas. A infiltração causada pela ação das chuvas é sazonal e está associada à falta de desempenho da manta provocando infiltrações mais intensas em períodos prolongados de chuvas.

Na vistoria realizada, foi observada várias estruturas de concreto (vigas, pilares e lajes) da edificação com incidência de umidade, apresentando ocorrências importantes, associadas a carbonatação, cuja

fonte de gás carbônico é garantida pela circulação permanente de carros no entorno delas, constitui a condição necessárias para agravamento do problema.

Outra origem da patologia é derivada de fissuras passivas existentes na estrutura que não foram tratadas ao longo do tempo, as fissuras ocorrem devido ao processo de corrosão das armaduras superficiais do concreto. Segundo Couri,

No pavimento do térreo, onde foi constatado em diversos pilares, lajes e vigas com manchas provocadas pela passagem de água vinda do pavimento superior e fissuras no reboco com a ferragem aparente e oxidada deverá de ser realizada a intervenção com a aplicação do inibidor de corrosão imprimado sobre a ferragem. Conforme etapas abaixo:
