ESTUDO DE CASO SOBRE RETROFIT EM EDIFICAÇÃO HISTÓRICA DE 100 ANOS DE IDADE (HOTEL GLÓRIA-RJ)

Este documento consiste na descrição resumida do estudo de caso sobre o desenvolvimento do projeto de *retrofit* estrutural do Hotel Glória (Rio de Janeiro – RJ). O estudo considera a mudança de uso e de produto originados em 2020, assim como alguns dos desafios técnicos da reforma anterior datada de 2011. O artigo tem como objetivo apresentar as principais dificuldades e soluções técnicas encontradas durante o projeto e durante a obra, de forma concisa, com base na experiência da autora e nas investigações técnicas realizadas ao longo do trabalho. Espera-se com esse trabalho colaborar para o desenvolvimento de mais projetos de retrofit a nível nacional e possivelmente internacional.

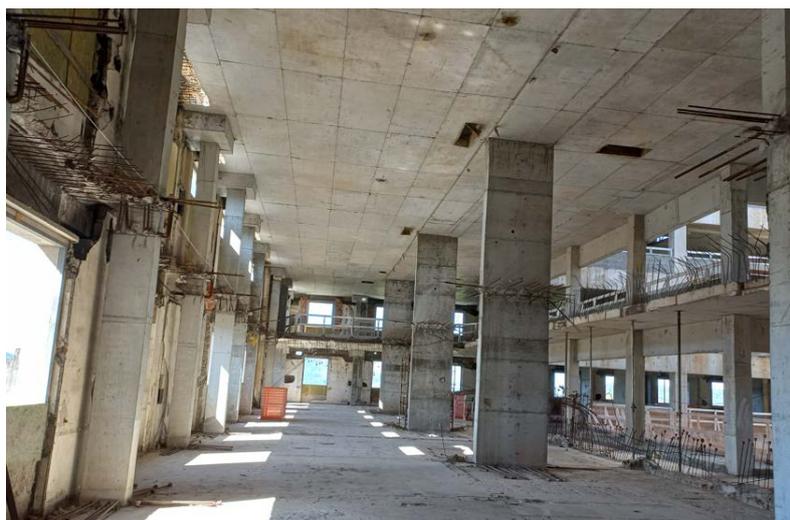
Somado a isso, estava também de forma bastante crítica a estrutura das edificações mais recentes (datadas da década de 1960). Devido à idade de ambas as edificações, ao cobrimento baixo que era permitido nas normas antigas (ABNT NB-1/1940) e a proximidade com o mar, a estrutura já sofria com graves patologias como corrosão, infiltração e deslocamentos de concreto (Figuras 2 e 3).

Figura 02 - Imagem da obra 8 anos após a paralização

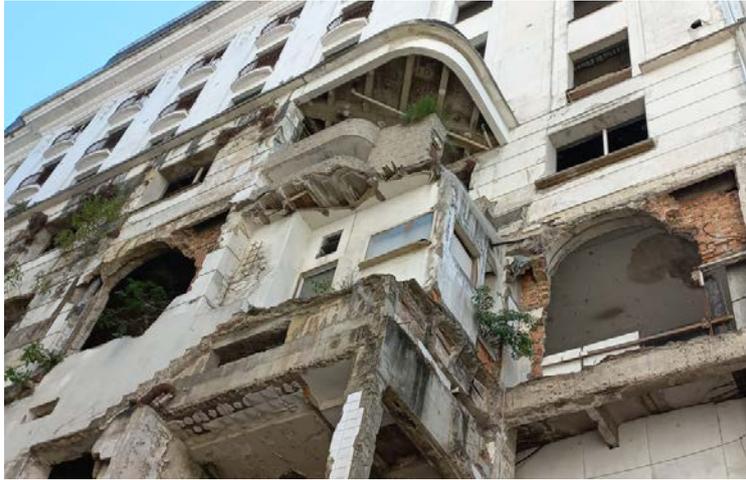
Figura 3 - Imagem da fachada histórica degradada 8 anos após a paralização

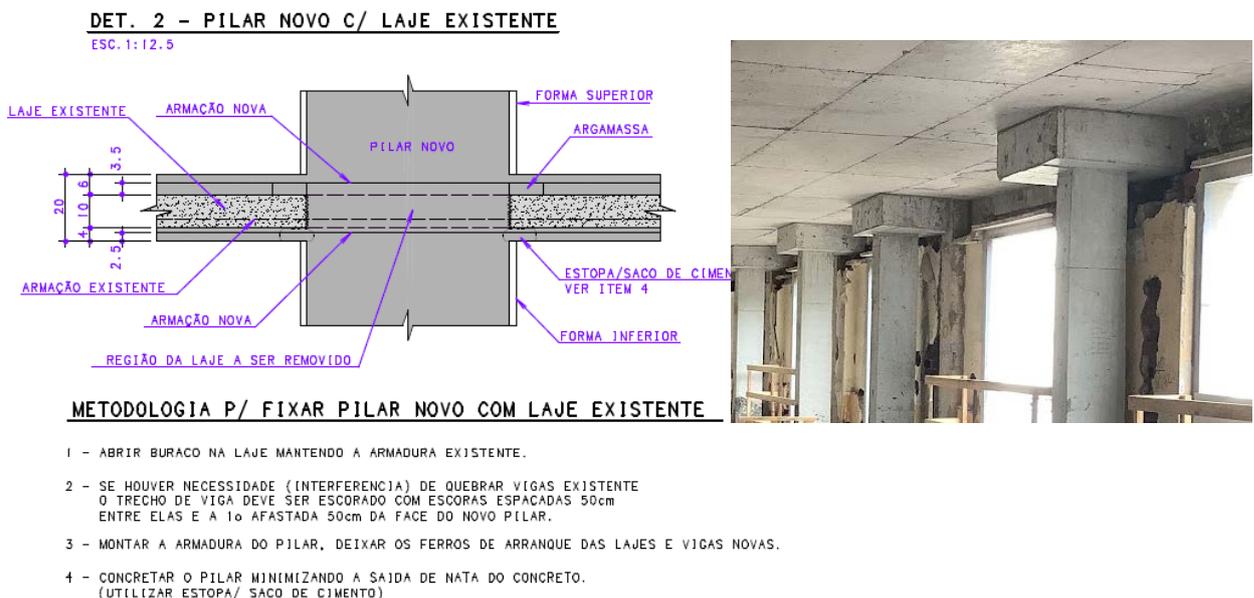
Figura 5 - Detalhe de ligação dos novos pilares com a laje existente original e do capitel de travamento da fachada.

Para que isso fosse possível foram propostos pilares novos de concreto armado próximos aos pilares da fachada existente. Esses pilares foram executados de baixo para cima, atravessando a estrutura existente até chegar no último piso. Ao passo que eram executados foram deixados os arranques de interligação com a nova laje e com os pilares existentes da fachada (Figura 5).

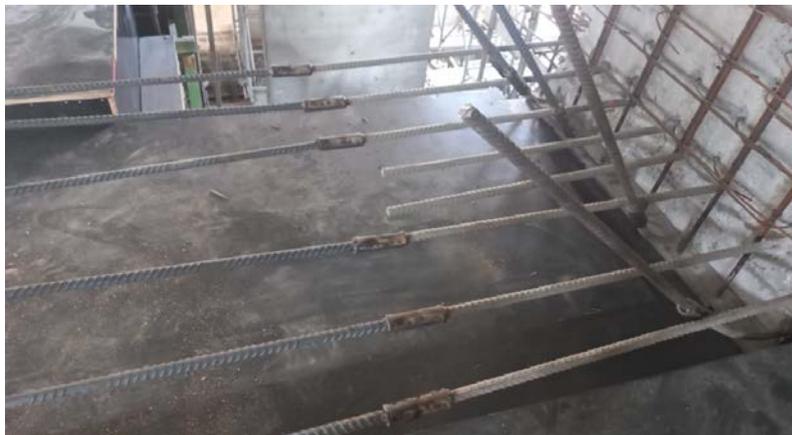
Na retomada do projeto e da obra em 2020, além das alterações necessárias por conta da mudança de produto, ainda foi necessário verificar a situação dos arranques deixados para continuidade estrutural desses pavimentos inferiores. Muitos deles já passavam por processo grave de corrosão. Devido também a questões executivas, alguns arranques ficaram em posição errada, se tornando curtos demais para um transpasse convencional entre vergalhões. Nesse caso, a solução utilizada devido a sua facilidade executiva foi o uso de luvas soldáveis (Figura 6a).

Figura 6a - Imagem de solução de aproveitamento de arranques com luva de emenda soldável.

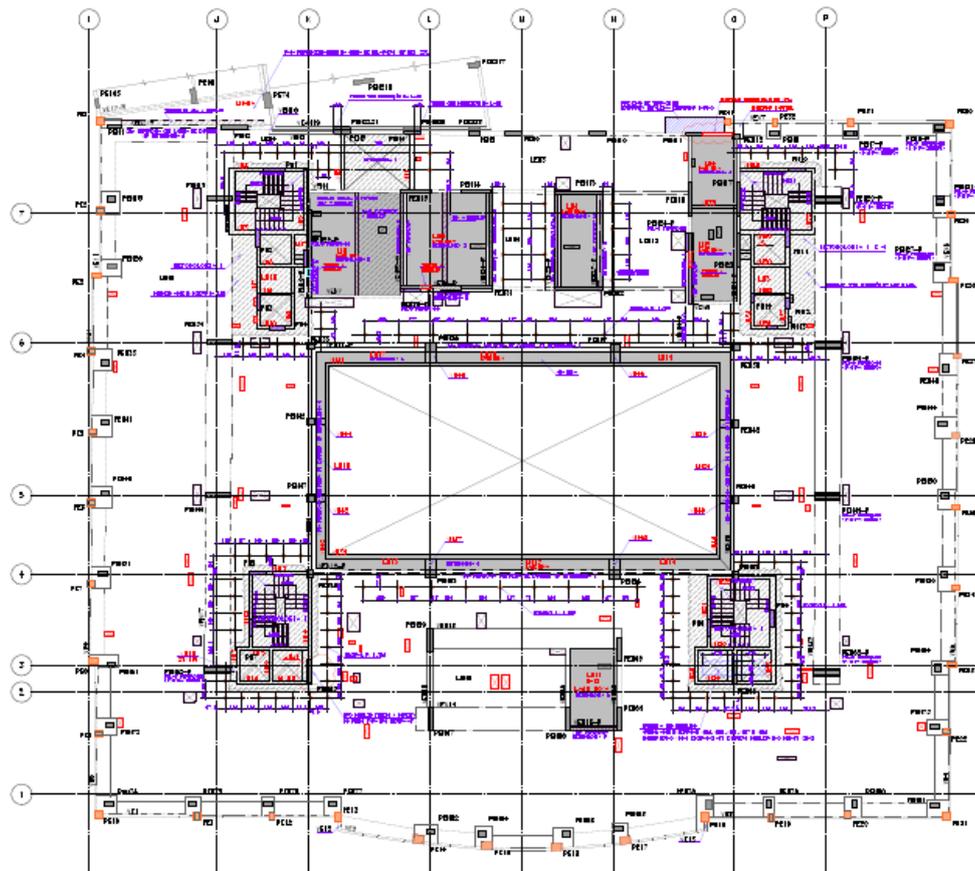
Figura 7 - Planta de metodologia executiva de um pavimento tipo da reforma de 2020.

Em hachura estão indicadas as zonas a serem demolidas para execução dos novos pilares e vigas de elevadores e escadas novos. Em sombreado estão indicadas as lajes novas a serem executadas.

O novo projeto segue parcialmente a metodologia executiva do *retrofit* de 2011, no entanto, por se tratar agora de uma edificação residencial, houve alteração grande na distribuição de elevadores e escadas. Essa necessidade de aberturas nas lajes gerou a necessidade de novos pilares, novas vigas e novas lajes, além do fechamento das aberturas de vãos de elevadores e escadas existentes (Figura 7).

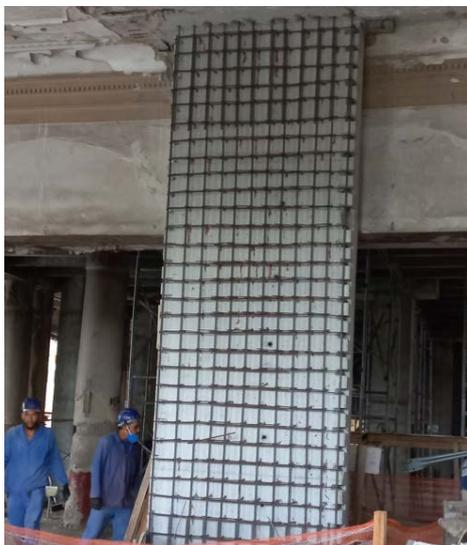
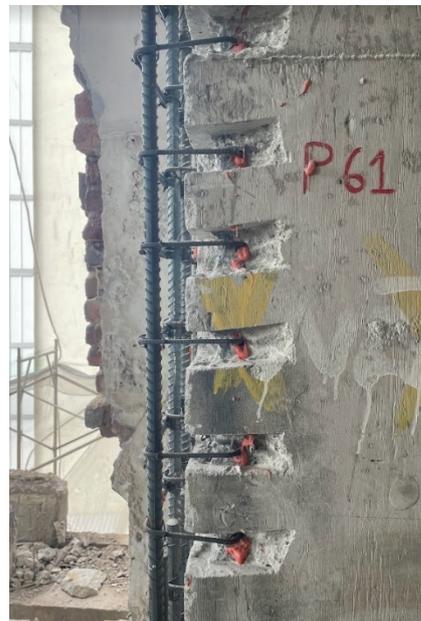
Figura 9 - Exemplo de pilar reforçado na obra de retrofit de 2020 do Hotel Glória

O aumento de carga gerou a necessidade de reforço em vários pilares e vigas existentes novas (2011) e algumas originais (1922), ver Figura 9.

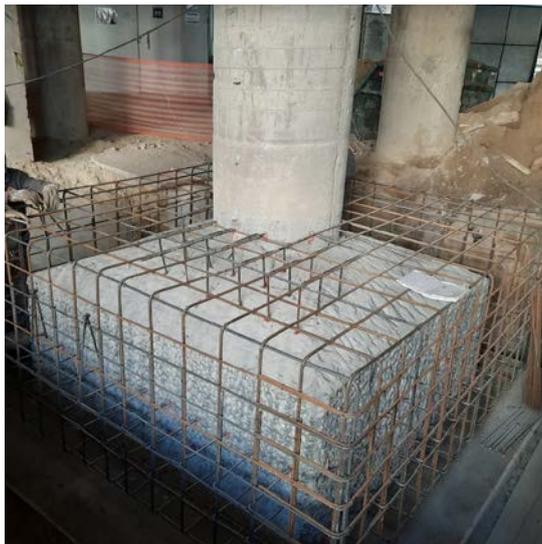
Figura 9a - Exemplo de fundação reforçada na obra de retrofit de 2020 do Hotel Glória

O aumento de carga também gerou a necessidade de vários reforços em fundações existentes, ver Figura 9a.

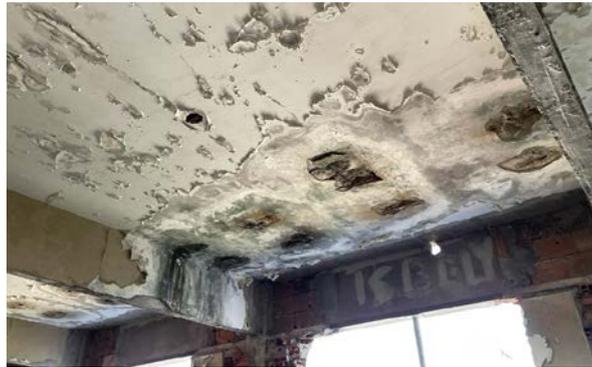
Um dos principais desafios para este bloco foi justamente a extensão de reforços em pilares, lajes e vigas que seriam necessários para absorver tamanho aumento de carga e ao mesmo tempo garantir ao novo produto uma vida útil de mais 50 anos, conforme ABNT NBR15575/2013. A estrutura existente já estava bastante degradada, com sinais de corrosão acentuada nas armaduras e deslocamentos no concreto, além de muitos pontos de infiltração (Figura 10).

Figura 10 - Exemplo região afetada por infiltrações e corrosão avançada no Bloco 2

Em estudo juntamente com a construtora, devido principalmente à necessidade de garantir uma vida útil de 50 anos à estrutura, foi optado pela demolição das lajes e execução de novas lajes, pois o custo para o reforço superava o custo para a demolição, com a vantagem de se garantir maior durabilidade ao produto. No entanto, essa definição seria aplicada apenas as lajes, as vigas e os pilares seriam todos reforçados para suportar os novos carregamentos (Figuras 11,12 e 12a).

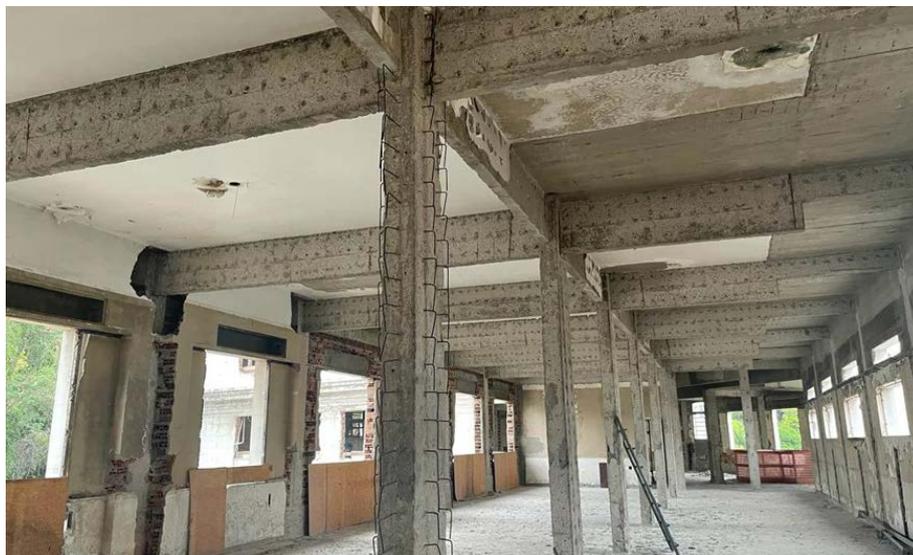
Figura 11 - Imagem de reforços de pilares e vigas em andamento no Bloco 2

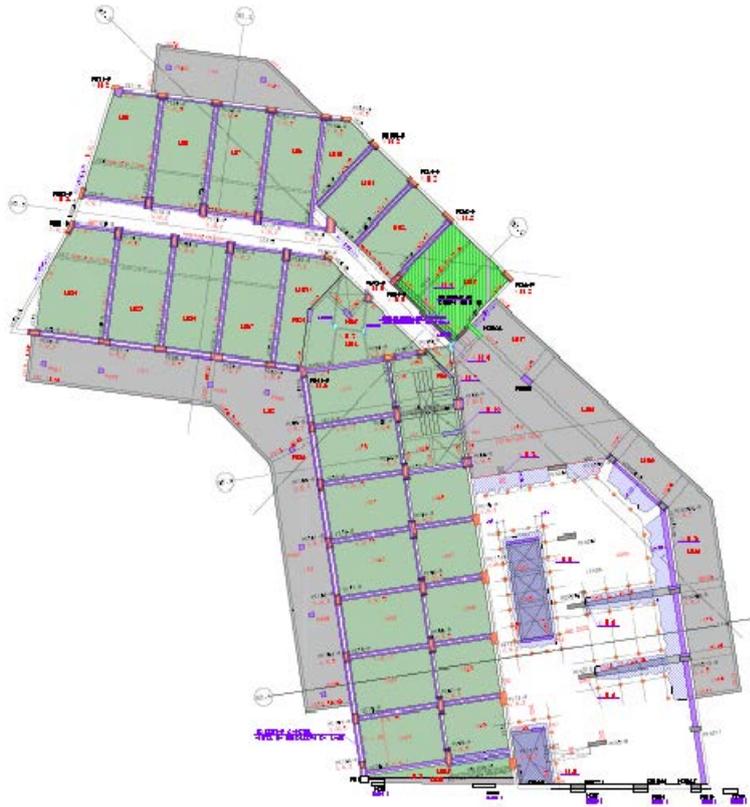
Figura 12 - Planta de demolição de reconstrução do pavimento tipo do Bloco 2

As lajes sombreadas são lajes novas a serem executadas, as lajes com hachura verde são as lajes a serem demolidas em primeira etapa de execução e posteriormente reconstruídas. **Fonte:** acervo do autor.

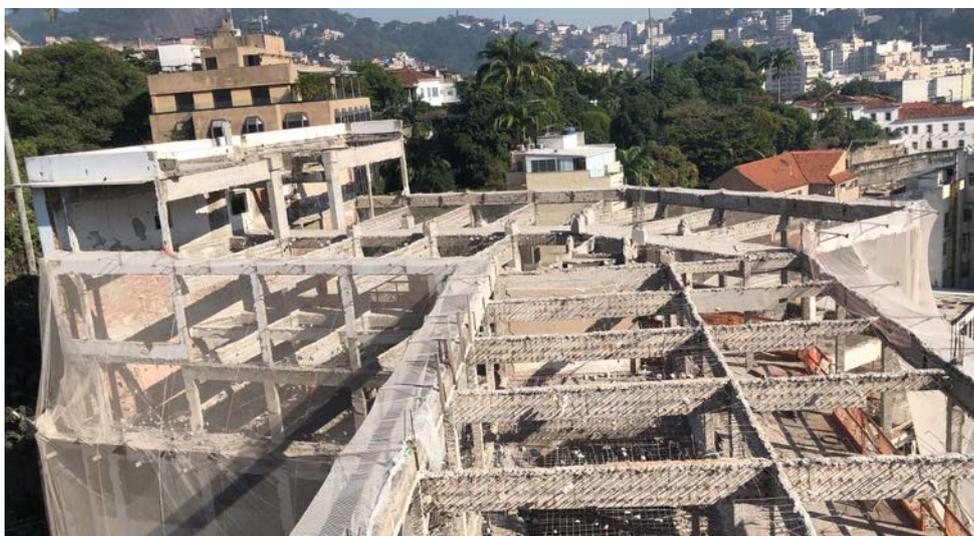
Figura 12a – Imagem das lajes existentes demolidas e as vigas e pilares sendo preparadas para receberem os reforços

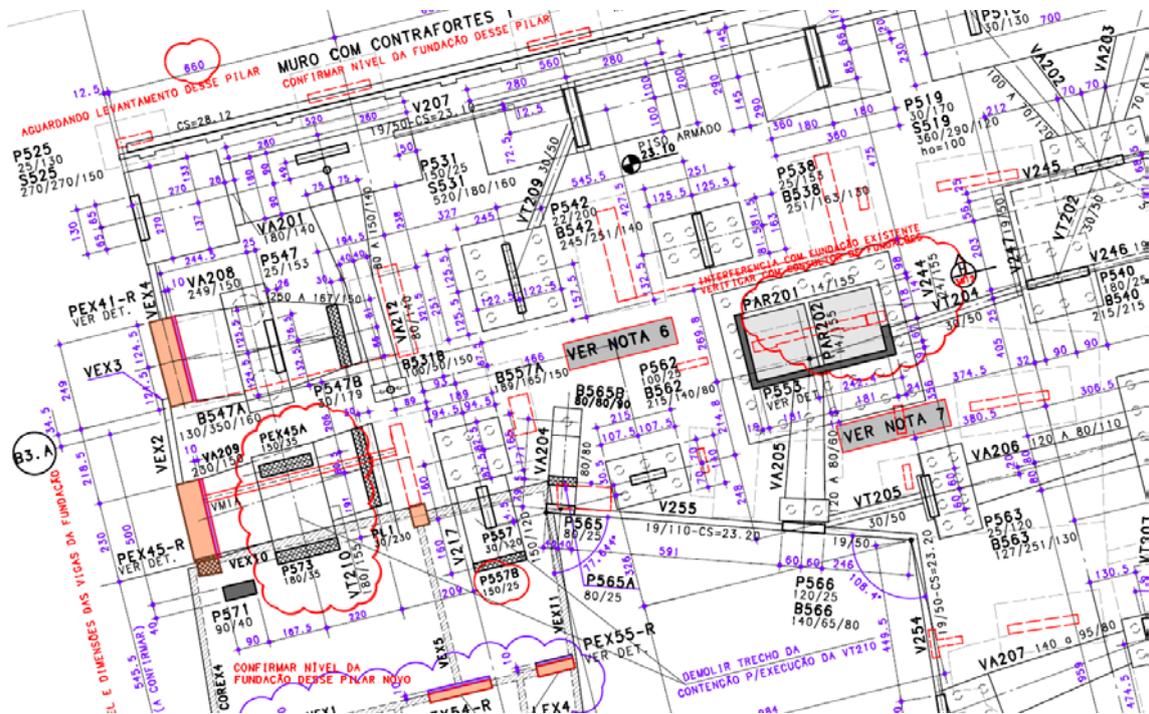
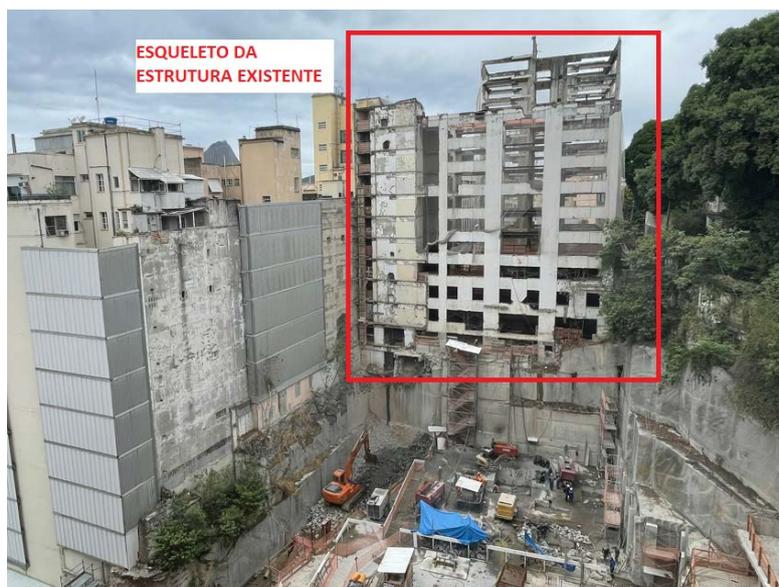
Conforme já dito anteriormente, em virtude de uma restrição legal, foi necessário projetar a estrutura nova para ser executada antes da demolição da estrutura existente. Essa particularidade trouxe alguns desafios grandes de execução, principalmente no que diz respeito às interferências com fundações existentes (Figura 13).

Figura 13: Trecho retirado do projeto de forma de fundação abaixo da torre existente mostrando a complexidade das soluções

Por uma questão de limitação de altura e de tamanho de equipamento, as fundações novas foram todas executadas em estacas tipo raiz com diâmetros que variam de 25 a 41 cm. Devido a interferência com as fundações existentes, a maioria das fundações necessitou de vigas alavancas, algumas incluindo o uso de tirantes e bloco de tração em rocha para receber o esforço.
