AVALIAÇÃO DOS DANOS NO MUSEU INTEGRADO DE RORAIMA

OLIVEIRA, DANIEL LUIZ (1); SILVOSO, MARCOS MARTINEZ (2)

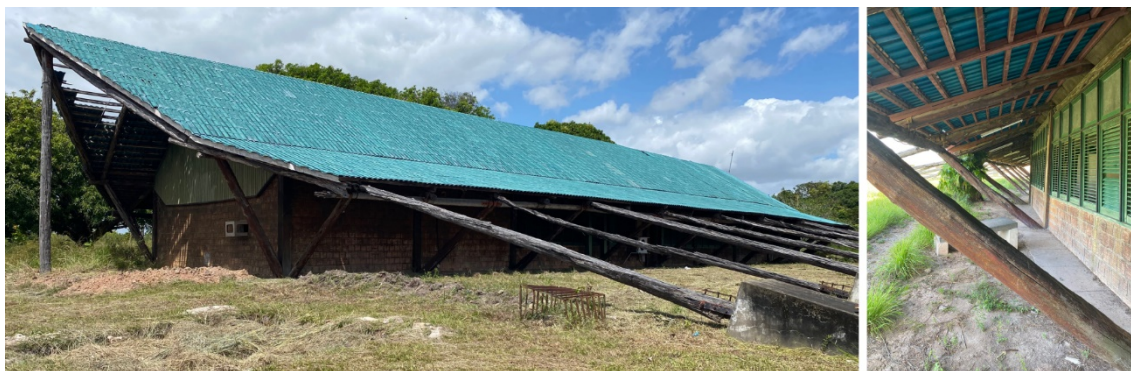
Figura 5 – Museu Integrado de Roraima

Conforme visitas realizadas no local foi possível averiguar, de forma visual, que o MIRR se encontra em processo de degradação ao qual as intervenções devem ocorrer em nível estrutural e estéticos. As imagens apresentadas na figura 5, expressam o abandono da edificação que traz traços de danos de causa antrópica, biótica e abiótica, devendo todos serem considerados em uma possível proposta de intervenção do bem.

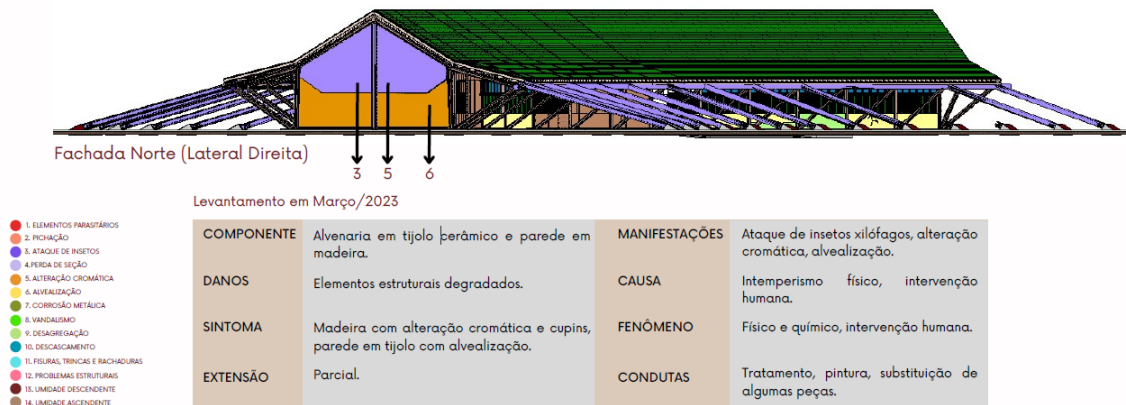
Figura 6 – Danos inseridos no modelo virtual do MIRR

Conforme Murphy et al. (2009), o HBIM permite, além da parametrização da modelagem da edificação, a possibilidade de se registrar informações sobre a deterioração e transformações sofridas pela edificação. Nesse sentido, o intuito da modelagem do MIRR é de se registrar as informações dos danos aqui levantados e, para isso, além das informações constantes no quadro 1, determinou-se a extensão de cada dano a partir das ortofotos das quatro fachadas do edifício, resultando em um modelo conforme apresentado na figura 6.

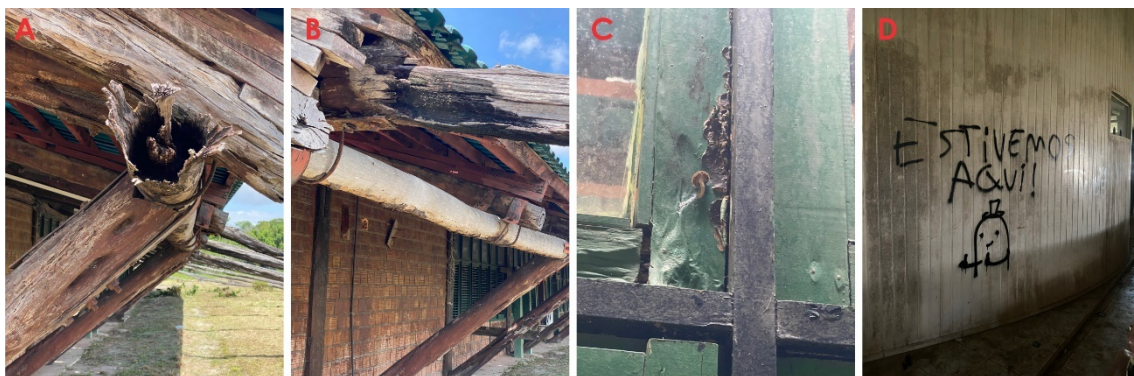
Figura 7 – Manifestação patológicas sobre os elementos de madeira

Considerando que o material de construção predominante é a madeira, pois é utilizado tanto como elemento estrutural, quanto identidade plástica, na figura 7 são apresentados exemplos dos danos identificados nesse material.

A - Perda de material por ataque de insetos xilófagos; **B** - Perda de seção da tora de *Minquartia guianensis* por ações ambientais; **C** - Presença de fungos nas janelas; **D** - Pichação sobre parede interna de madeira.

Sendo assim, Harris (2001) salienta que mesmo a deterioração de um material ser um processo natural, o a velocidade desse processo pode ser reduzida com a aplicação de diferentes metodologias de intervenção, tais como a mitigação dos danos e a reconstituição ou substituição de um material ou elemento deteriorado.

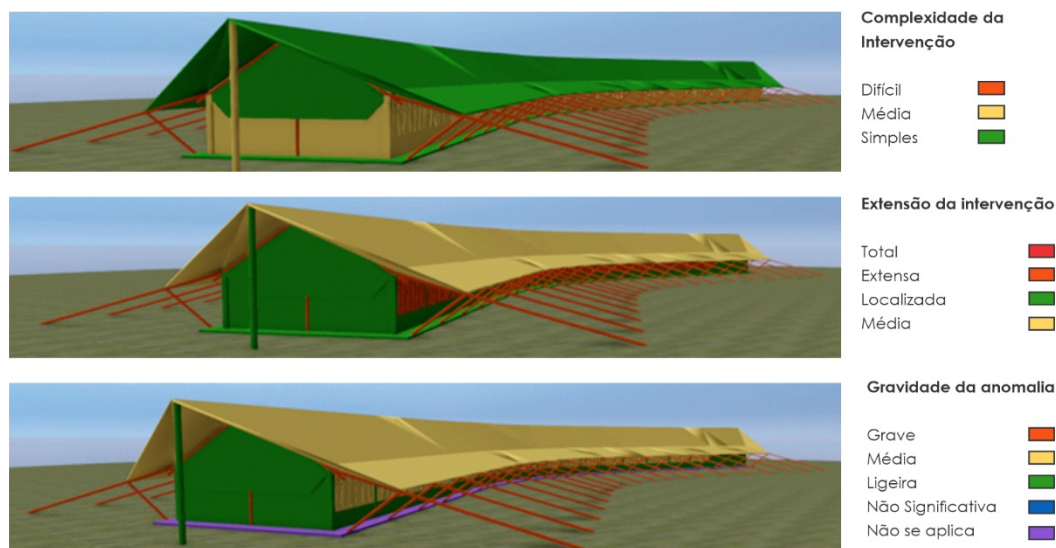
Figura 8 – Filtros do modelo BIM, destacando os resultados do MANR

Da mesma forma, essas informações também foram inseridas no modelo BIM do museu e, por meio de ferramenta de filtros, é possível obter o panorama global das informações dos Critério de avaliação da

gravidade, extensão e complexidade da intervenção de reabilitação do MIRR no ano de 2023, conforme destacado na Figura 8.

Com dos resultados obtidos na aplicação do MANR, observou-se que o grupo compreendido pela estrutura e cobertura apresenta maior valor necessidade de reabilitação ao se obter o índice de 77 que representa a reabilitação profunda, ao passo que o grupo composto por elementos externos e internos de vedação e piso apresentou o índice de necessidade de reabilitação equivalente a 15, o que de acordo com Pedro (2011), representa reabilitação ligeira.

Dessa forma, no MANR, a reabilitação ligeira compreende a execução de reparações em revestimentos; pequenas reparações em instalações; reparações localizadas e de reduzida complexidade em elementos primários e/ou secundários. Ao passo que a reabilitação profunda compreende a reparação, substituição ou reforço de elementos construtivos primários e/ou secundários.
