São Francisco da Prainha: Obra do Século XVII É Revisitada na Restauração Moderna

A Igreja de São Francisco da Prainha, fechada desde 2004 pela Defesa Civil, foi restaurada no Programa Porto Maravilha Cultural.

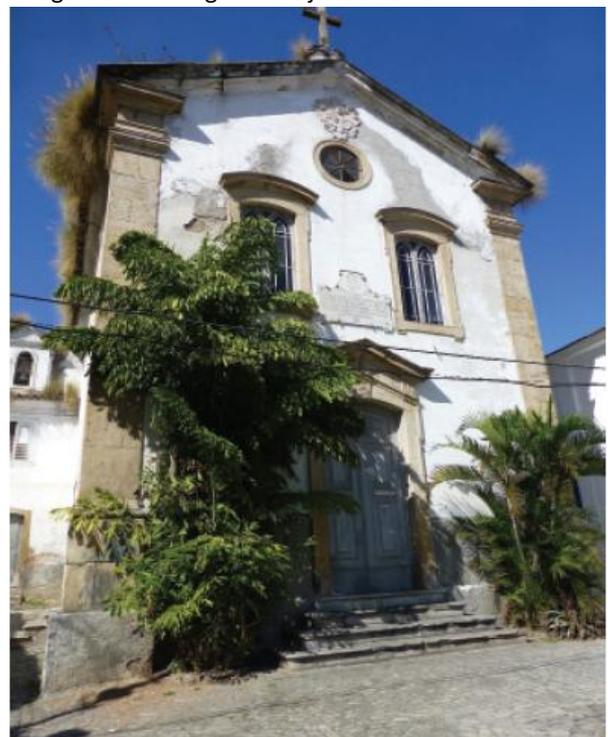
Figura 1 – Vista geral das janelas e conversadeiras

As conversadeiras, reveladas durante a obra, eram pequenos bancos um pouco abaixo do peitoril das janelas no interior, que permitiam apreciar o movimento da rua, conversar com quem passava ou aproveitar a iluminação natural para leitura ou trabalhos manuais. Naquele tempo não havia energia elétrica e as velas eram caras. Dessa forma, as conversadeiras ofereciam boa luminosidade, mesmo em dias nublados, promovendo alguma privacidade.

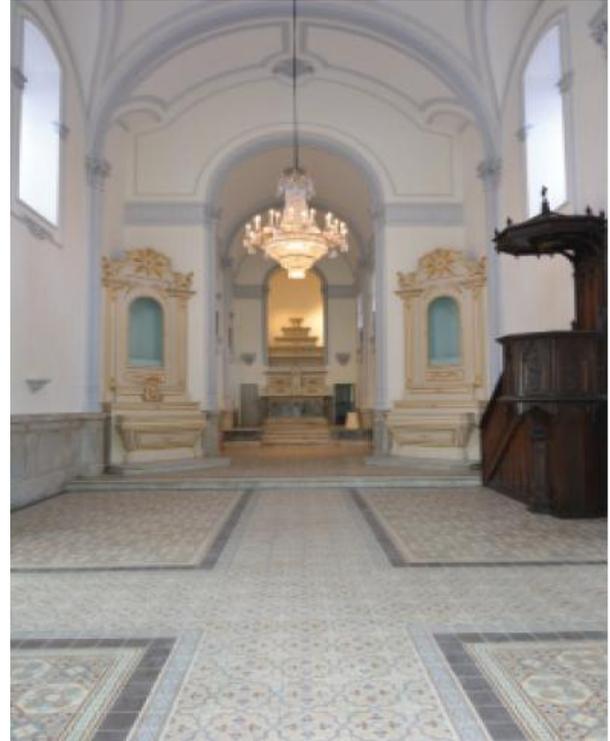
Figura 2 – Interior da Igreja após a restauração
