## **ANÁLISE DOS ENSAIOS DE COMPRESSÃO AXIAL DA UNIDADE DE ALTA COMPLEXIDADE EM ONCOLOGIA – UNACON DO HOSPITAL REGIONAL DE ARAGUAÍNA - TO**

*REINFORCEMENT AND RECOVERY STUDY OF THE BUILDING THAT WILL  
WILL HOUSE THE HIGH COMPLEXITY ONCOLOGY – UNACON OF THE  
REGIONAL HOSPITAL OF ARAGUAÍNA - TO*

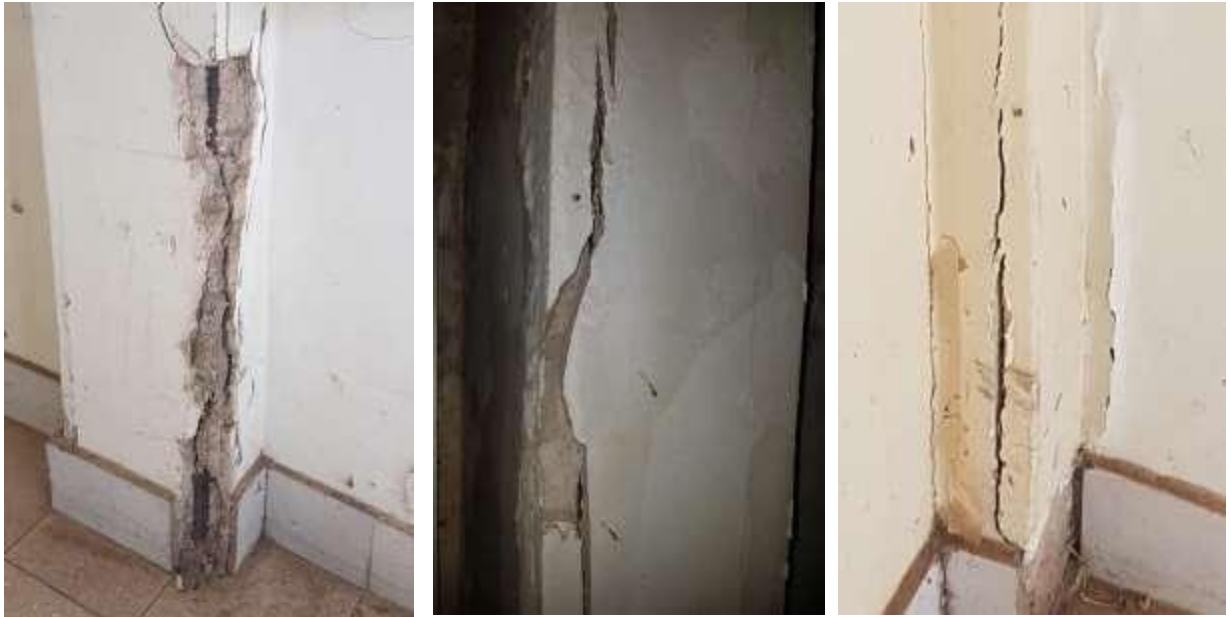
**Figura 2** – Situação dos pilares da edificação

As falhas ou ausência de manutenção da estrutura acarretaram na redução de sua vida útil projetada. Nas vistorias efetuadas foram verificadas as seguintes anomalias e falhas de manutenção da estrutura: exposição das armaduras inferiores com recobrimento insuficiente em processo de corrosão em estado avançado nas lajes e vigas. Nos pilares do subsolo e do pavimento superior: trincamento, deslocamento, perda de seção e rachaduras nas bases,

conforme testemunhos fotográficos.

Após a inspeção, foi feita a classificação quanto ao grau de risco como CRÍTICO, considerando o risco de provocar danos contra a saúde e segurança das pessoas e do meio ambiente; perda excessiva de desempenho, funcionalidade e comprometimento da vida útil da edificação. Foi necessária recuperação em prazo imediato da estrutura de concreto, tendo em vista o alto grau do potencial de risco aos usuários.

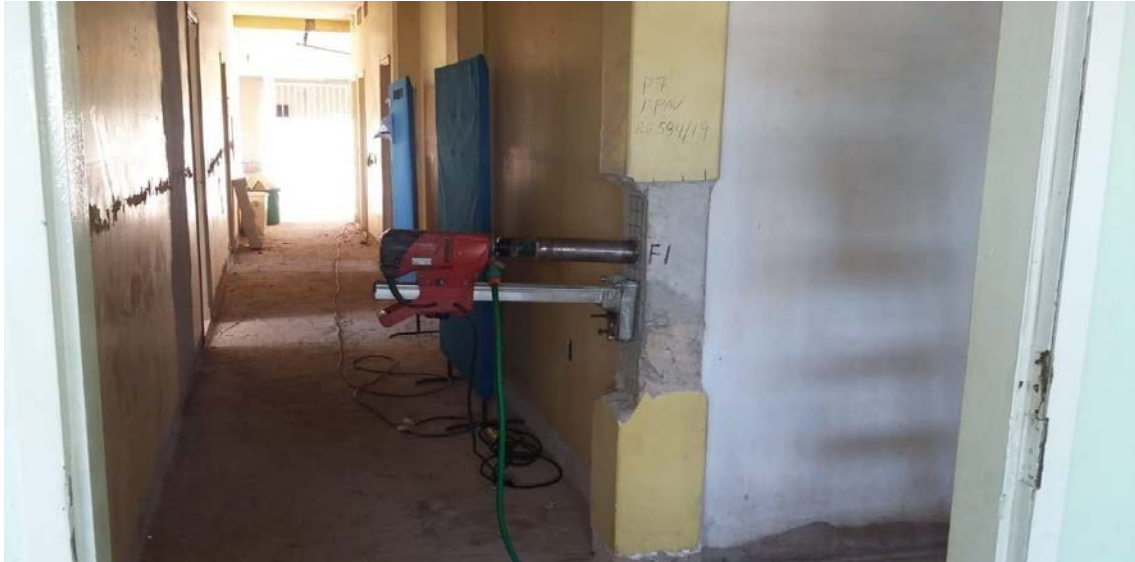
**Figura 4** – Situação dos pilares da edificação

concreto de uma estrutura, é o método, reconhecidamente, mais confiável e preciso entre os métodos de inspeção. Este ensaio foi realizado em 30 elementos, sendo 15 pilares e 15 vigas, conforme figuras 4 e 5:

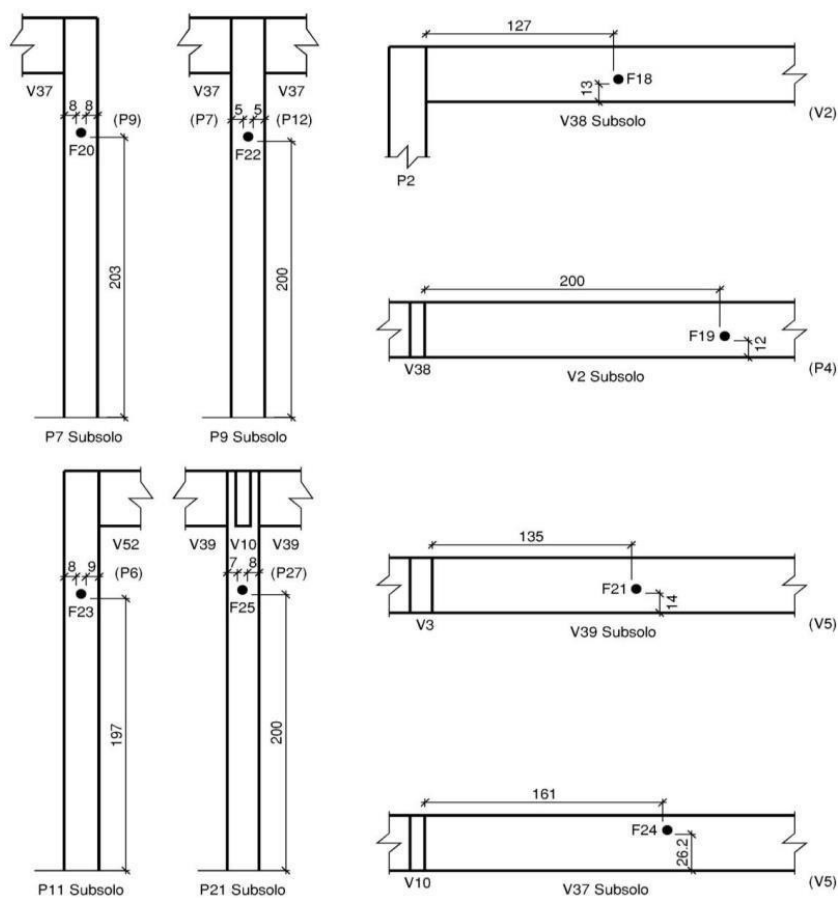
**Figura 5** – Croqui com indicação da extração do corpo de prova

As faces das estruturas onde foram realizadas as extrações dos testemunhos, foram especificadas no projeto de forma do Térreo, fornecido pelo interessado. As localizações das extrações estão indicadas, com uma círculo de cor preta, no croqui, conforme figura 5.

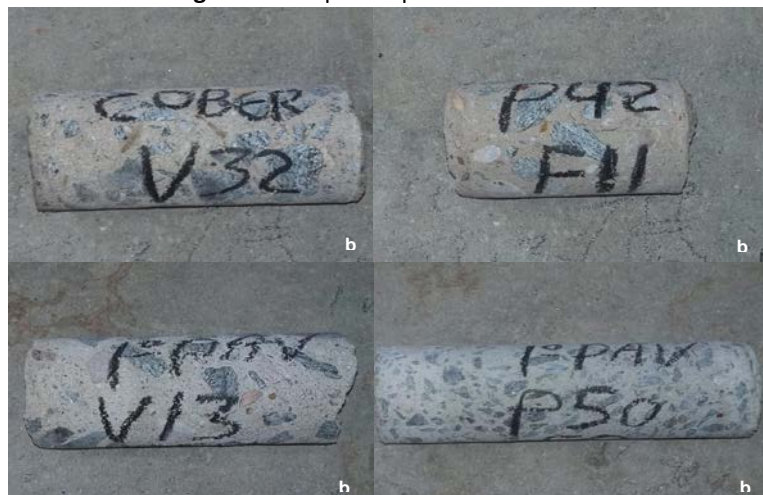
**Figura 7 – Corpos de prova extraídos**

Os testemunhos cilíndricos de concreto foram extraídos e estocados em ambiente de laboratório, exposto ao ar, na temperatura ambiente de 26,1°C e umidade relativa de 37%, seu período de estocagem foi de dez dias. Na figura 07 apresenta exemplo dos corpos de prova extraídos, com a nomenclatura (F) fundação, (P) pilar e (V) viga, a numeração e a localização do local aonde foi extraído.
