Compósitos de Fibras de Carbono para Reparo e Reforço Estrutural

O artigo intitulado Patologias e Reforço em Lajes e Vigas de Concreto Armado com Compósitos de Fibras de Carbono, apresentado durante o IV CIRMARE por Emil Sánchez, Francisco Codá e Fernando Ferreira, alunos do Curso do Programa de Pós-Graduação em Engenharia Civil da Universidade Federal Fluminense, versa sobre o levantamento de análise das patologias existentes em uma garagem de edifício residencial situado na Lagoa Rodrigo de Freitas, Zona Sul do Rio de Janeiro.

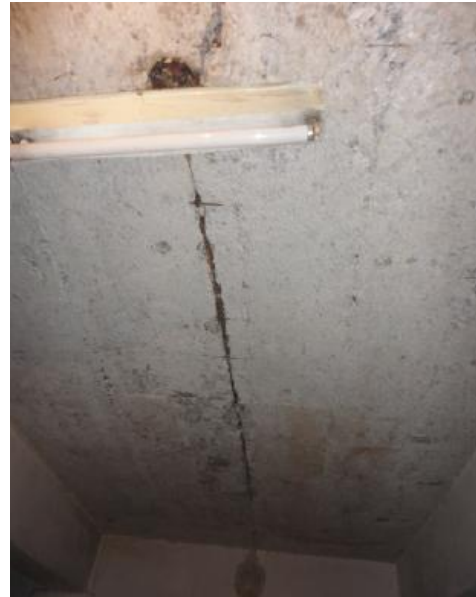
Figura 1 – Laje seccionada pelos eletrodutos metálicos

Nas vistorias realizadas foram constatadas trincas em lajes na região do estacionamento. Essas trincas seccionaram as lajes e surgiram devido à redução da altura da laje em face da existência de um eletroduto metálico. A trinca com grande abertura surge na região no momento de flexão máxima e segue em direção à viga.

Os eletrodutos das lajes foram retirados, eliminando-se a causa de fragilidade desses elementos estruturais, e nas fissuras foi injetada argamassa. As faces inferiores das lajes foram recompostas com argamassa cimentícia.

As fissuras de todas as lajes foram injetadas com resina epóxi, de modo a recompor sua integridade. Os vazados deixados pela remoção dos eletrodutos metálicos, nos locais de maior abertura, foram preenchidos com grout químico.

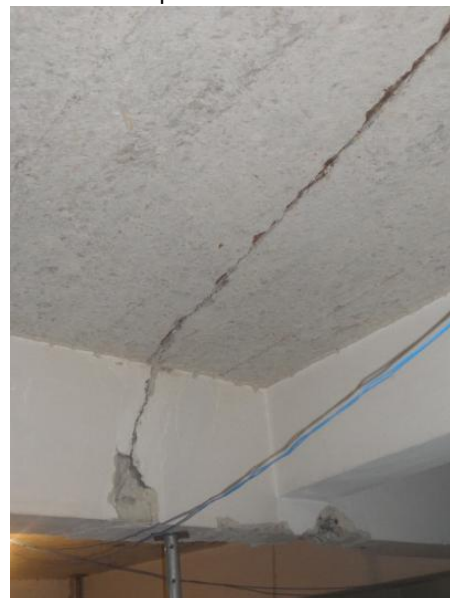
Figura 2 – Trincas partindo da laje em direção à viga, originando fissuras em regiões próximas às zonas dos apoios indiretos

Comprovou-se uma insuficiência de armadura transversal ao se constatar a inexistência de armadura transversal mais densa na região dos apoios indiretos. Constatou-se também que algumas vigas apresentavam trincas com aberturas acentuadas, com configurações que indicavam rupturas. Essas trincas partiam das lajes – fragilizadas devido aos eletrodutos metálicos embutidos – e seguiam em direção às

regiões intermediárias entre os apoios extremos e a região próxima aos apoios indiretos das vigas.

As fissuras de todas as vigas foram injetadas com resina epóxi, de modo a recompor sua integridade. O reforço à flexão das vigas foi

executado em duas camadas de CFC, formando um U com perímetro externo igual a 65 cm, fixado ao substrato de concreto por meio de resina epóxi. Esse reforço foi levado até os apoios da viga.
