ANÁLISE DE MANIFESTAÇÕES PATOLÓGICAS EM ESTRUTURAS DE CONCRETO ARMADO E SUA INTERAÇÃO COM AS FASES DE UM PROJETO: ESTUDO DE CASO

O presente trabalho visa identificar as manifestações patológicas nas estruturas de concreto armado do Centro Assistencial de Desporto, localizado na cidade de Aguaí, interior

de São Paulo, e avaliar em quais etapas do gerenciamento houve falhas que desencadearam uma diminuição na qualidade e no desempenho dessa edificação, assim como apresentar alternativas para evitar essas anomalias, avaliando o ambiente, o projeto, materiais e processos construtivos os quais interferem na vida útil de uma estrutura.

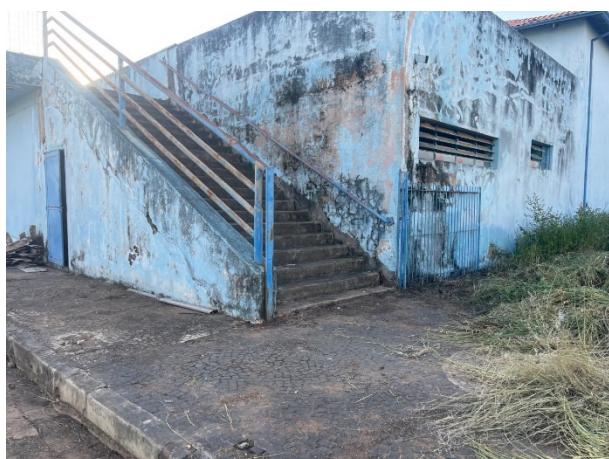
Figura 3 – Escada em concreto armado.

O objeto de estudo desse trabalho será uma escada de acesso a uma laje de mezanino, conforme figura 3, a qual foi construída durante a década de 70 juntamente com o restante do complexo. Devido ao fato de o edifício ter permanecido fechado por mais de 20 anos, o espaço não passou por manutenções periódicas para sua conservação. Após ser reativado pela Prefeitura Municipal, diversos sinais de degradação foram constatados.

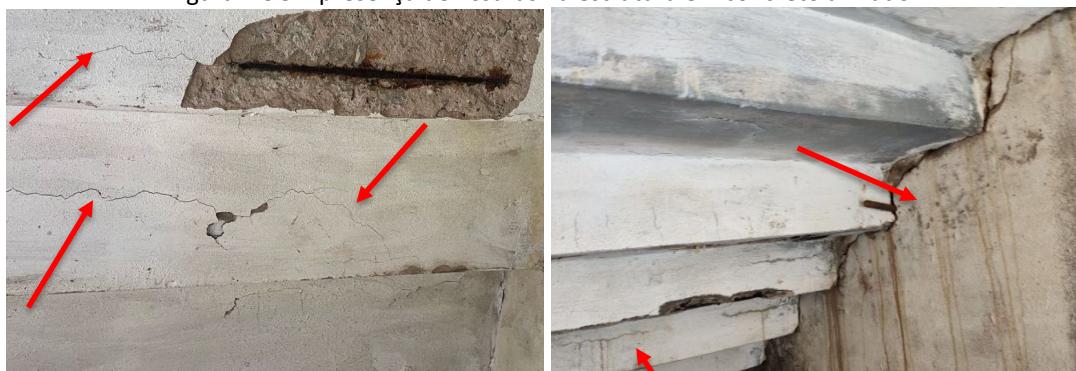
Figura 4 e 5 – presença de fissuras na estrutura em concreto armado.

Como foi apresentado anteriormente, as fissuras são as primeiras manifestações patológicas a alertar de que a estrutura está passando por algum processo incomum. Conforme as figuras 4 e 5 é possível observar a presença de fissuras na estrutura da escada, tanto nos degraus quanto nos pontos de engaste.

De acordo com sua configuração, tipos de abertura, posição e espaçamento, as fissuras em uma estrutura de concreto armado podem indicar diversas causas, frequentemente relacionadas a falhas de projeto, execução ou manuseio. Essas intercorrências reduz a capacidade resistiva da estrutura.

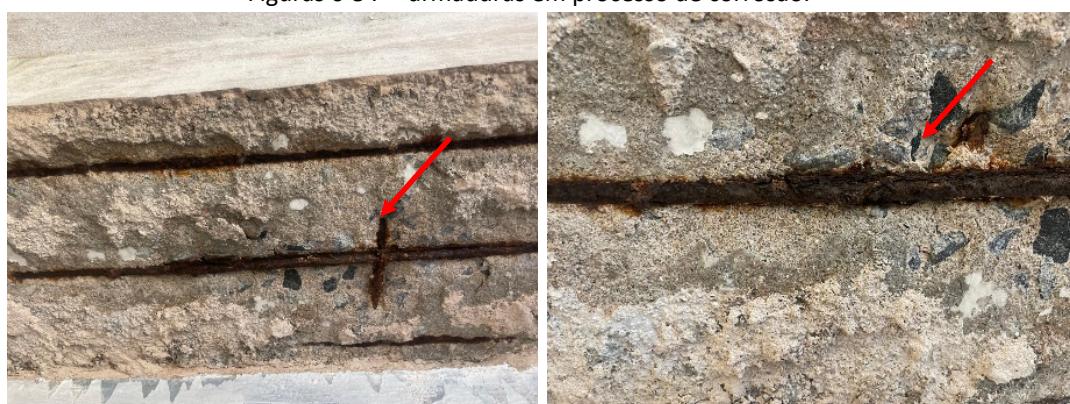
Figuras 6 e 7 – armaduras em processo de corrosão.

Realizou-se algumas visitas in loco para verificar a proporção das fissuras e como elas progrediram, foi possível avaliar que a estrutura apresentava corrosão das armaduras em diversos pontos. Nas figuras 6 e 7, é possível avaliar uma alta corrosão das armaduras e exposição do aço.

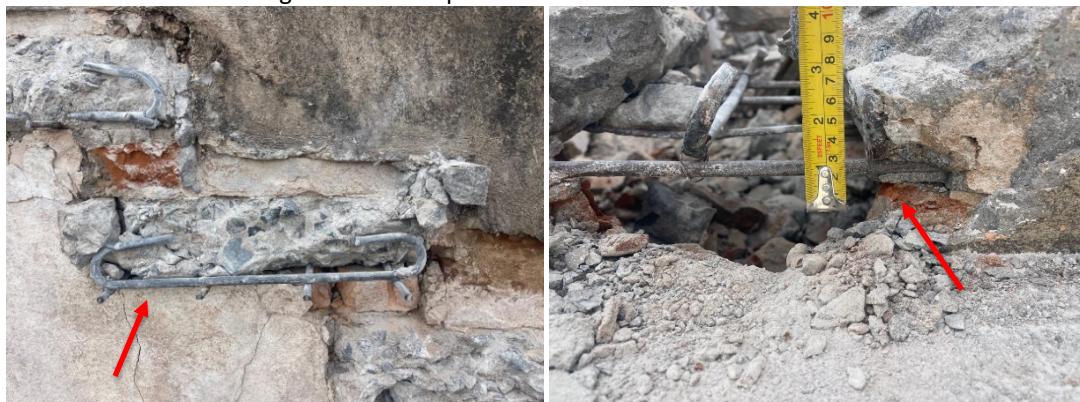
Figuras 8 e 9 – espessura do cobrimento de concreto

Através da análise das peças in loco e das figuras 8 e 9, é possível inferir que as fissuras apresentadas na estrutura dos degraus da escada foram desencadeadas devido a uma espessura de cobrimento de concreto insuficiente para a armadura.

Essas fissuras oriundas de um cobrimento insuficiente permitiram a percolação de agentes agressivos que despassivaram a armadura, dando início a um processo de carbonatação e posterior corrosão.

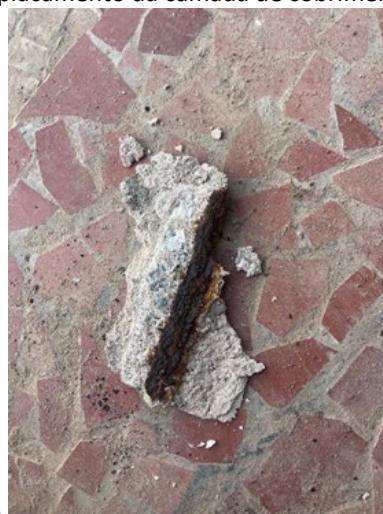
Figura 10 – Desplacamento da camada de cobrimento de concreto

A corrosão das armaduras e a diminuição da seção dela também provoca fissuração no concreto. Tal fissuração se intensifica devido ao aumento dos produtos originados na corrosão, os quais ocupam um espaço maior que o aço de origem. É possível notar pela figura 10, que a estrutura apresentou o desplacamento do concreto de cobrimento.

Essas manifestações patológicas podem ter sido originadas durante o processo de execução da obra devido à falta de uso de espaçadores, uma vez que eles auxiliam que a concretagem possua um cobrimento adequado. Além disso, também não há histórico de um

projeto estrutural da escada para certificar uma correta execução, para que fosse possível atingir um bom desempenho e qualidade da edificação.
