## **GESTÃO DE PROJETOS APLICADA À ANÁLISE DE FALHAS OPERACIONAIS EM VÁLVULAS OFFSHORE: USO DE FERRAMENTAS DA QUALIDADE EM UM ESTUDO DE CASO**

*APPLICATION OF PROJECT MANAGEMENT TO THE ANALYSIS OF  
OPERATIONAL FAILURES IN OFFSHORE VALVES: A CASE STUDY USING  
QUALITY TOOLS*

Em 28 de julho de 2024, durante a execução de uma operação *offshore* de manutenção corretiva, conduzida por uma embarcação especializada e no âmbito das atividades da empresa X, foi identificado um evento inesperado (anomalia), em um equipamento instalado no *layout* submarino. No decorrer da atividade, especificamente aos arredores de um poço petrolífero, constatou-se a presença de um fluxo estimado em 5 mililitros de fluido hidráulico no corpo (“castelo”) da válvula agulha associada à linha de limpeza (*flushing*) do circuito de travamento da TCAP (Trava de Conexão da Árvore de Natal Submarina), conforme apresentado na Figura 2.

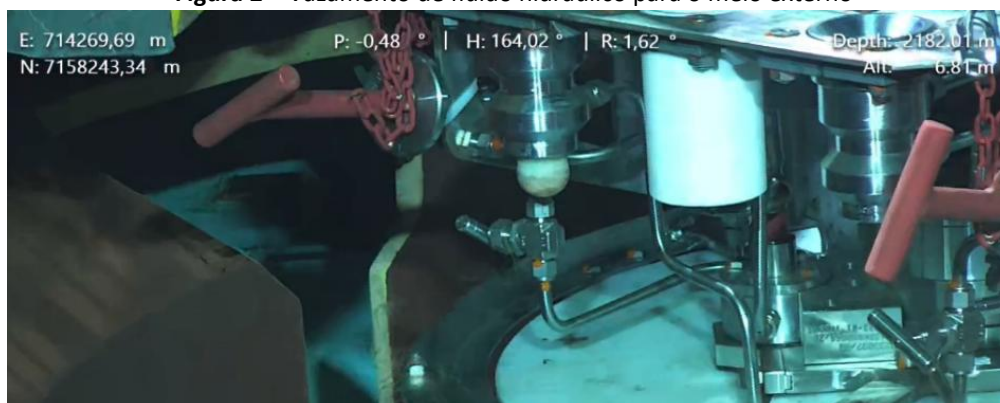
**Figura 2** – Vazamento de fluido hidráulico para o meio externo

O vazamento ocorreu na válvula agulha associada ao sistema de travamento do conector hidráulico *subsea* tipo *stab* (2”), responsável por estabelecer a interface entre a Árvore de Natal Molhada (ANM) e módulos auxiliares. A análise inicial identificou como causa imediata a perda de estanqueidade da válvula, ocasionando o escoamento do fluido HW-443. A causa básica foi atribuída a falha no processo de montagem do componente no circuito hidráulico.

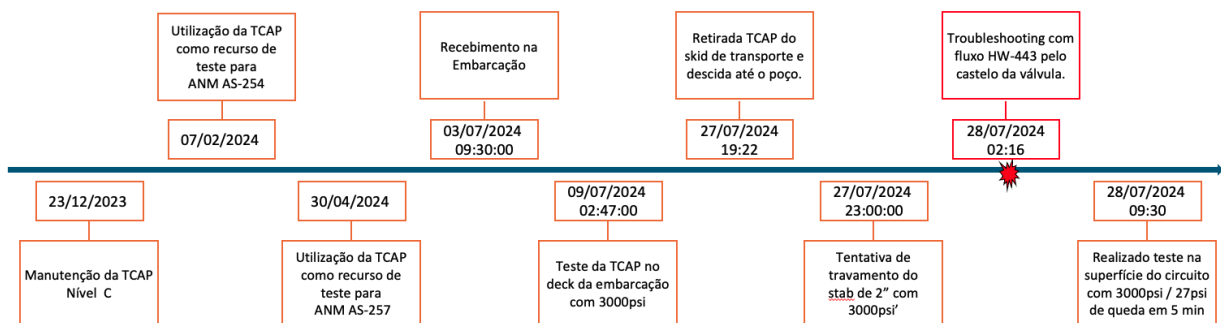
A operação analisada visava à instalação da TCAP em uma Árvore de Natal Molhada (ANM), realizada a bordo de uma embarcação X em ambiente *offshore*. O equipamento foi recebido em 03/07/2024 e submetido a testes funcionais em 09/07/2024, conforme procedimentos aplicáveis. Os ensaios incluíram pressurizações e verificações de estanqueidade das funções de trava e destrava dos *stabs* de 5” e 2”, com pressões de 3000 psi e 2000 psi, respectivamente, associadas aos receptáculos CON-5 e CON-2. A Figura 4 apresenta a linha do tempo das atividades pré e pós-operacionais.

**Figura 4 - Linha do tempo da operação**

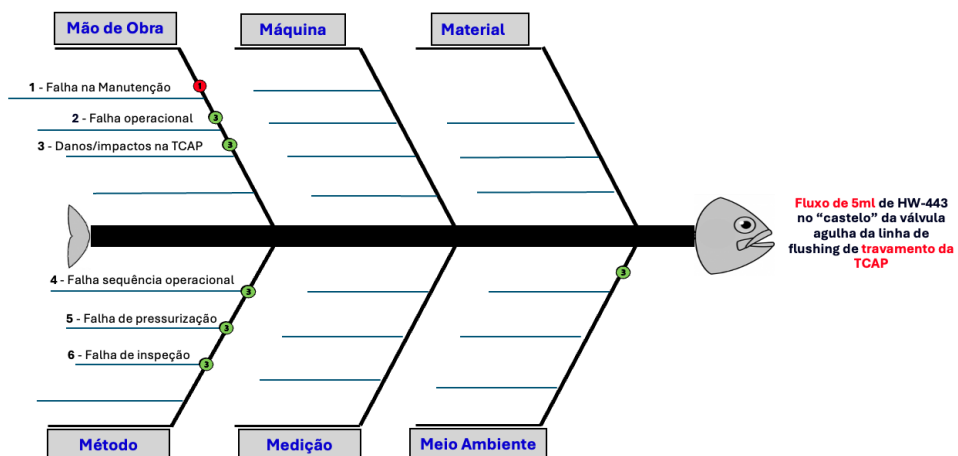
**Figura 5 – Diagrama de Ishikawa aplicado ao vazamento de óleo**

Com base na construção do diagrama, foram analisadas seis categorias principais — Mão de Obra, Métodos, Materiais, Máquinas, Medição e Meio Ambiente — nas quais foram identificados e organizados os fatores contribuintes, conforme apresentado na Tabela 2.

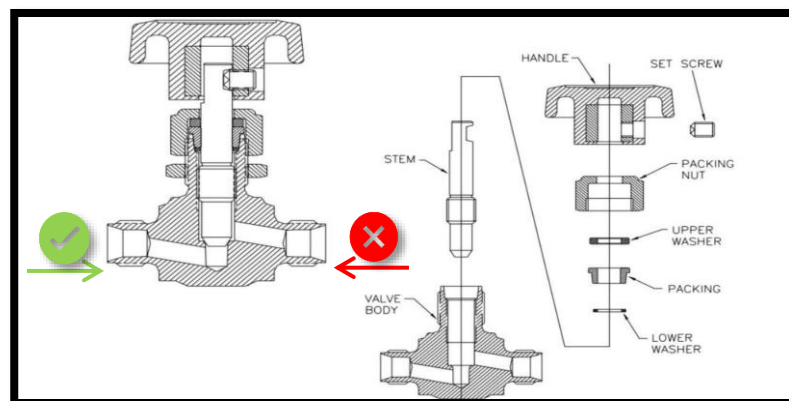
A Hipótese #1 (aceita) refere-se a uma falha no processo de manutenção. Após a recuperação da TCAP, a inspeção identificou que a válvula agulha do circuito de travamento do *stab* de 2” havia sido montada incorretamente em fábrica, com o sentido de fluxo invertido, conforme ilustrado na Figura 6.

**Figura 6** – Esquemático do circuito

Foi constatado que o mecânico não atentou para a indicação de fluxo das válvulas existente no diagrama hidráulico do desenho de Montagem da TCAP e orientações da instrução de instrumentação.

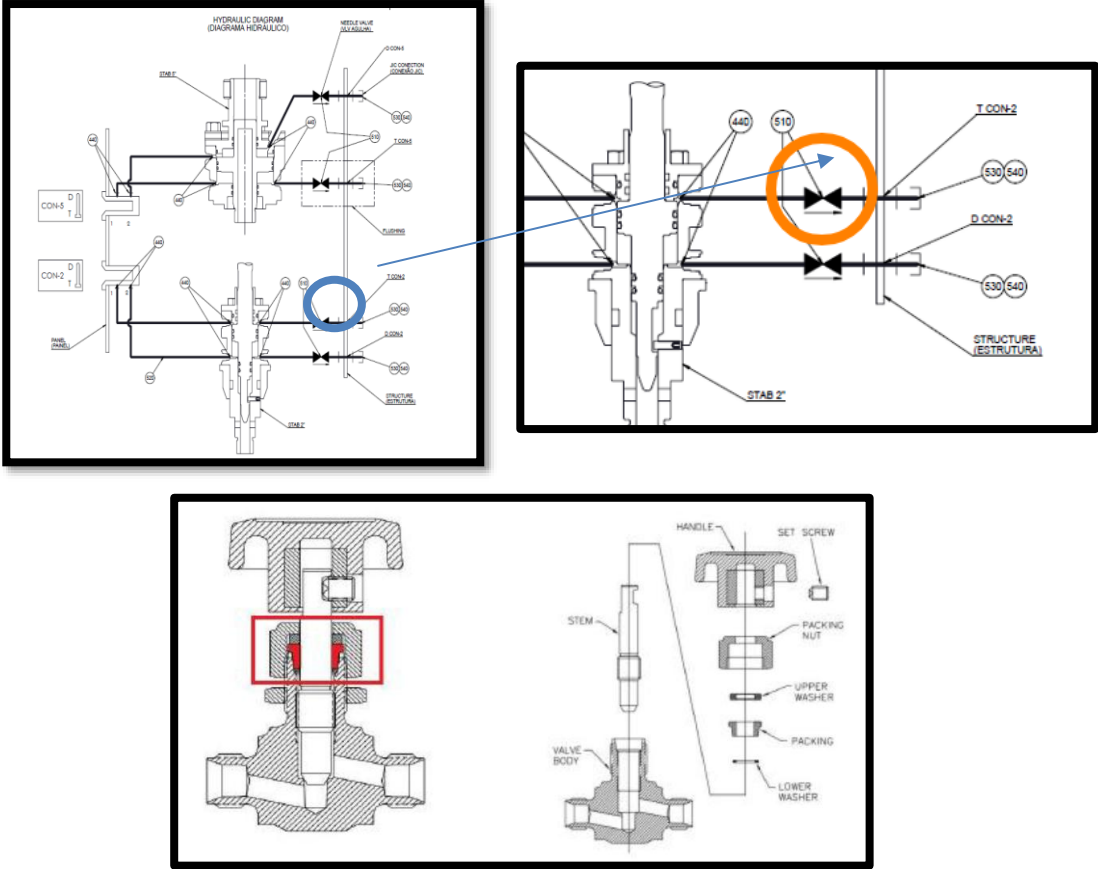
A Hipótese #6 (aceita para investigação) considera uma possível falha no funcionamento da válvula. A pressão do ambiente submarino pode comprimir o elemento de vedação, reduzindo sua capacidade de impedir o vazamento do fluido. O ajuste do sistema de vedação aumenta o contato entre as partes internas da válvula, o que pode comprometer sua estanqueidade.

Essa hipótese foi classificada como contribuinte, pois, se a válvula tivesse sido montada no sentido correto indicado pelo fabricante, a falha provavelmente não teria ocorrido. A Figura 10 ilustra onde fica o elemento descrito (externo/interno).

Figura 10 - Verificação dos componentes da válvula

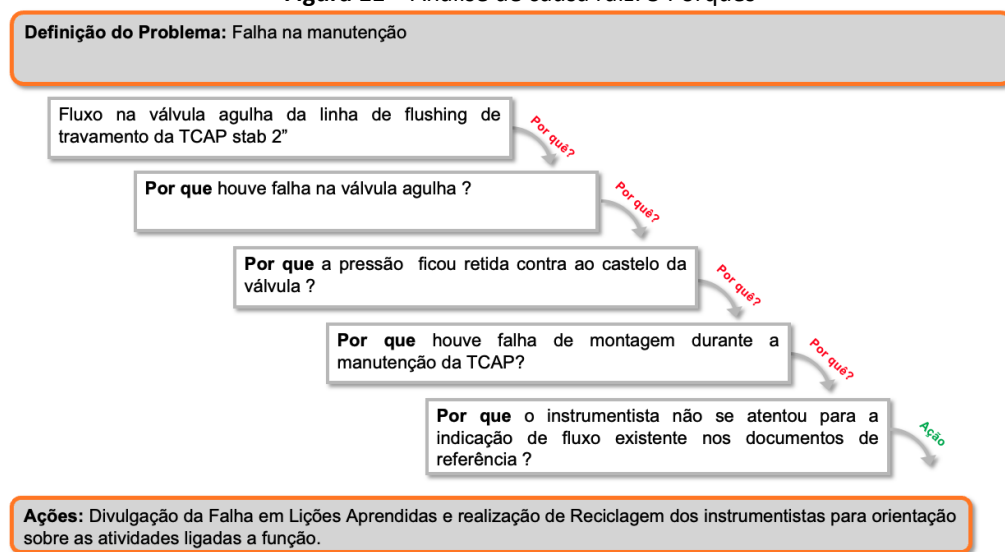
Com base na hipótese aceita como causa raiz, foi aplicada a metodologia dos 5 Porquês para aprofundar a compreensão do evento e identificar a origem fundamental da falha. A seguir, apresenta-se o fluxo lógico da análise, demonstrando a sequência de perguntas e respostas que levaram à causa primária do problema, ilustrado na Figura 11.

**Figura 11 – Análise de causa raiz: 5 Porquês**
