Restauração do Palácio Universitário – UFRJ

1. Introdução

2. A intervenção

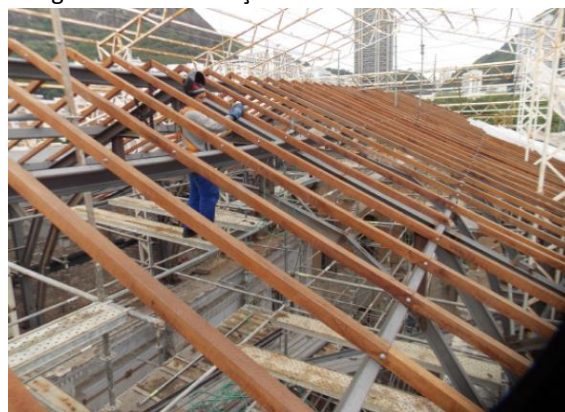
O início da restauração se deu por um módulo localizado na ala leste do prédio, que apresentava um problema de rompimento estrutural, em uma tesoura do telhado. Um dos apoios encontrava-se fragilizado por ataques xilófagos, e também pela umidade, conforme constatado pela equipe da empresa Biapó, em investigações realizadas para o restauro do Palácio. Foi necessário um escoramento emergencial, o que levou a equipe a repensar a ordem do cronograma. Devido ao planejamento, isso não trouxe atraso, pois a obra foi pensada em blocos e etapas, o que facilitou a readequação.

Figura 1 – Restauração da cobertura do telhado

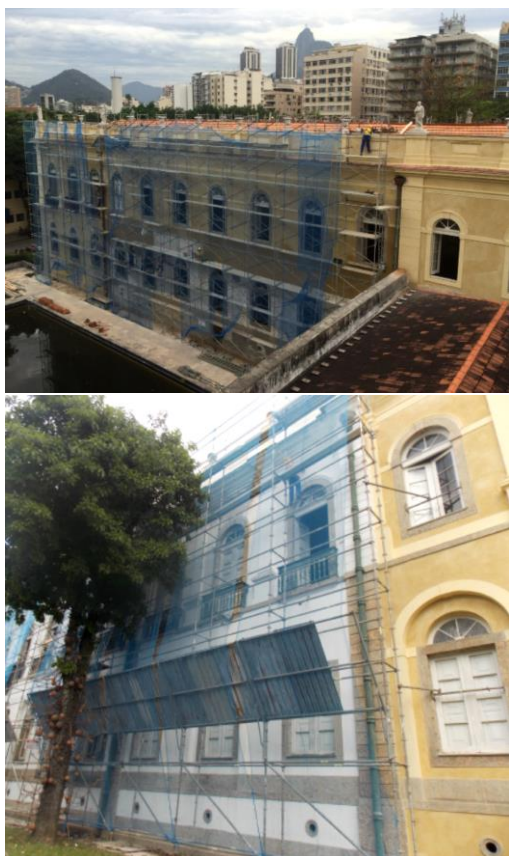
O prédio é composto por dois pavimentos e, para a restauração dos telhados e fachadas, é feito um serviço preliminar: monta-se uma estrutura de andaimes tubulares fachadeiros, que apoiam as treliças metálicas de uma cobertura provisória, cobrindo o trecho que está sendo recuperado. Esta estrutura provisória é a primeira a chegar e última a sair do trecho, após todos os serviços estarem concluídos.

Figura 2 – Montagem da estrutura de andaimes fachadeiros

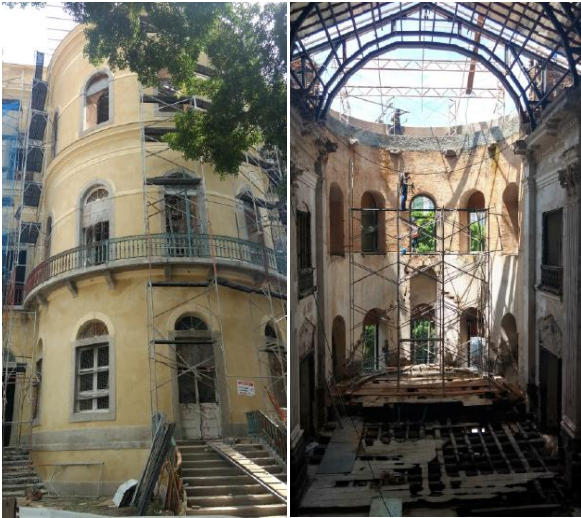
Essa cúpula encontrava-se muito descaracterizada, devido a inúmeras intervenções que sofreu com o passar do tempo, quanto pelos danos ocasionados pelo incêndio e será refeita seguindo a conformação original. A Capela e a Cúpula estão recebendo uma atenção especial para que sejam garantidas a qualidade da montagem, da soldagem e também do registro da execução.

Figura 3 – Montagem da Reconstrução da Capela de São Pedro de Alcântara

A cobertura da cúpula da Capela será uma estrutura composta de perfis metálicos onde serão fixadas cambotas de madeira, a fim de se obterem as formas curvas da estrutura original.

definição de sua geometria, foi possível desenvolver o projeto executivo mais detalhado. Uma pré- montagem está sendo realizada no solo, para que seja possível traçar uma metodologia de execução e desenvolver uma curvatura perfeita, para só então içar a estrutura de base para o topo da Rotunda e, então, finalizar a junção dos elementos e soldagens.

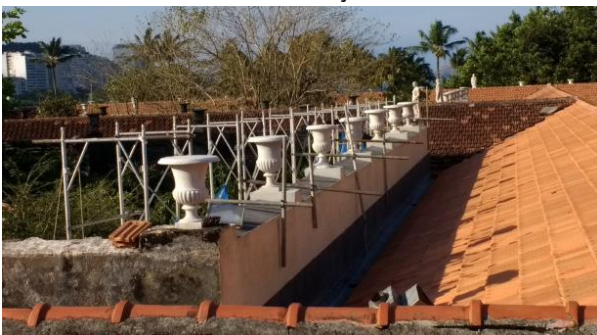
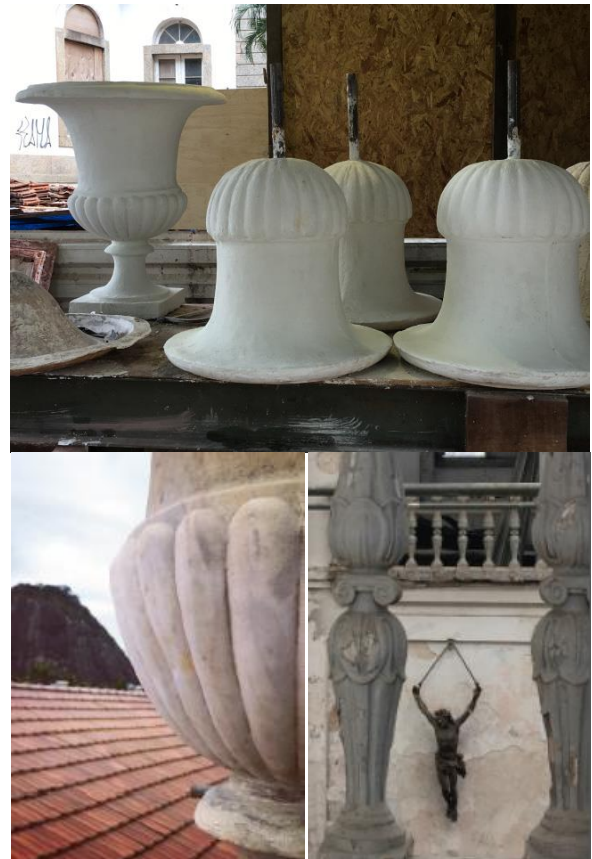
Figura 4 – Montagem dos elementos artísticos - peças são restauradas ou fabricadas no próprio canteiro. Detalhe para imagem do Cristo, reposicionada durante a reconstrução
