## A Reabilitação Predial do Museu de Arte do Rio

RAMOS DA SILVA Maiane, LINHARES QUALHARINI Eduardo

### Resumo:

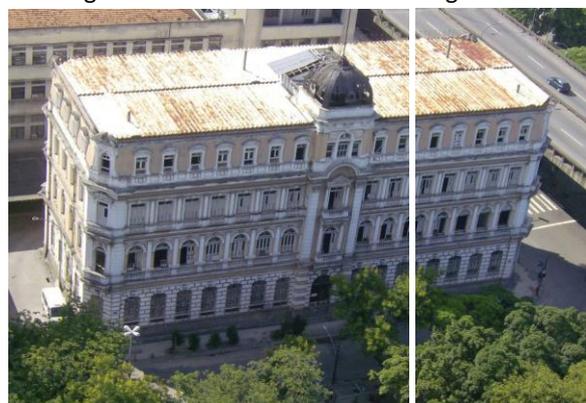
Em 2004, o então prefeito Cesar Maia foi procurado pelo banqueiro Edemar Cid Ferreira, que tinha a proposta de comprar o prédio. Na ocasião, foi suspenso o processo de desapropriação pela Prefeitura. Entretanto, com a liquidação do Banco Santos, a situação ficou submetida a um imbróglio judicial. Em 2005, o Fundo de Pensão Portus e o Banco Nacional de Desenvolvimento Econômico e Social (BNDES) anunciaram a intenção de recuperar o prédio e instalar ali um centro cultural, mas o projeto também não se consolidou. Neste ínterim, com o seu abandono, o palácio sofreu a ação do tempo, o vandalismo e as ocupações irregulares.

Figura 2 – Palacete Dom João VI degradado

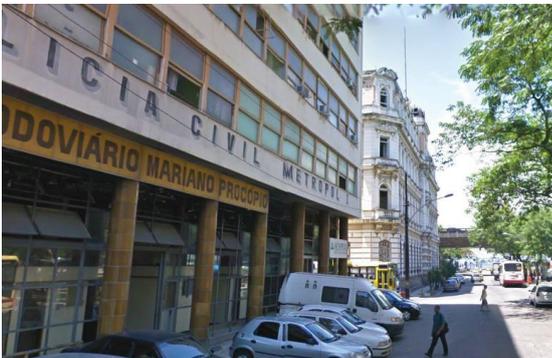
Figura 3 – Terminal Rodoviário Mariano Procópio, antes das intervenções

O prédio modernista ofereceu algumas dificuldades em sua execução. Não havia nenhuma informação técnica do edifício, não foi possível levantar sua documentação e todas as questões de estruturas envolvidas nas intervenções eram desconhecidas. Para compensar essa dificuldade, fez-se necessário executar uma série de prospecções, para identificar os elementos envolvidos. Como resultado das investigações realizadas, foi constatado que o prédio possuía lajes duplas, com 50 cm de espaço entre ambas. A estrutura de concreto, em bom estado e com pouca degradação, exigiu apenas reparos pontuais, não sendo necessário fazer reforço estrutural em todo o prédio.

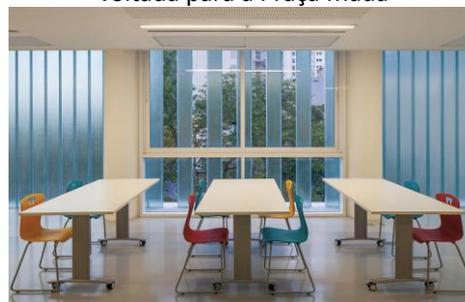
Figura 7 – Sala de aula da Escola do Olhar - fachada voltada para a Praça Mauá

Uma intervenção de caráter significativo, que ocorreu cerca de um ano após a inauguração do Museu, foi a troca do revestimento do piso da biblioteca e salas da Escola do Olhar. O piso em

poliuretano apresentou danos causados pelo uso, que eram recorrentes mesmo após a manutenção. Houve um diálogo entre o Instituto e a empresa construtora que executou a obra, para estabelecer qual seria a melhor forma de recuperar. Desta forma, foi percebido que não era vantajoso continuar com os reparos, e decidiu-se trocar todo o piso existente por um piso vinílico de cor mais escura. Este material mostrou-se adequado, além de compatível às consequências do uso. Este trabalho foi realizado em períodos em que o Museu não estava em funcionamento, durante uma semana de carnaval.

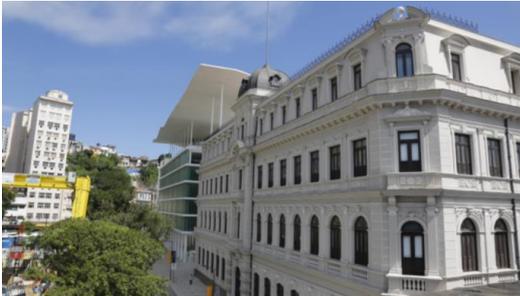
O projeto de restauração das fachadas e do telhado do palacete envolveu a elaboração de levantamento cadastral, mapeamento de danos e um caderno de especificações para a restauração dos planos rebocados, relevos e ornamentação aplicada, material pétreo, esquadrias e grades fixas do térreo, entre outros elementos. O tombamento do interior do espaço se referia especificamente ao seu corpo central, que foi denominado “hall preservado”.

Figura 12 – Fachada do Palacete após restauração

Dentre as atividades de restauro desenvolvidas, pode-se citar: restauração dos rebocos, tratamento de trincas e fissuras de revestimento, reconstituição das cimalthas, frisos, cercaduras e ladrilhos hidráulicos, restauro da ornamentação aplicada, recuperação de fissuras e microfissuras dos ornatos, pintura dos ornatos e catalogação das esquadrias que foram

retiradas, identificadas para restauração e pintura. Foram mantidos os caixonetes e as folhas das portas e janelas que eram reaproveitáveis, substituindo apenas as que estavam irremediavelmente destruídas. Telhados e calhas foram substituídos e, depois de detalhada pesquisa iconográfica, devolveu-se ao palacete o torreão da fachada principal, feito de cobre, que não mais existia.

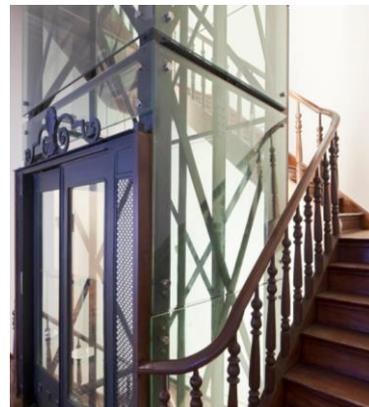
Figura 14 – Elevador e escada originais do Palacete, restaurados

De modo geral, todo o layout interno foi alterado e mantido apenas o elevador, o hall de entrada e escada de madeira, que foram restaurados. Tanto o elevador quanto a escada não são destinados ao uso do público, e se localizam no hall preservado.
