## Os Aspectos da Reabilitação e Modernização do Edifício do Hospital Escola São Francisco de Assis (HESFA/UFRJ)

SILVA Camilla de Abreu e<sup>1</sup>, QUALHARINI Eduardo Linhares<sup>2</sup>

*Hospital Escola São Francisco de Assis (HESFA)*

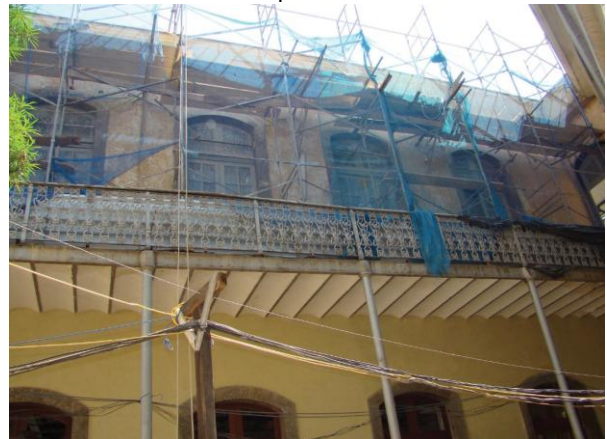
Figura 2 - Restauro do barroteamento e estrutura da varanda dos prédios 07 e 07A.

Quando, das intervenções, os reforços estruturais foram muito necessários na recuperação das varandas dos prédios, como indicado na Figura 2, e nos ambientes internos, por vezes, houve a necessidade da total reconstrução dos elementos estruturais, completamente comprometidos pelo uso e ausência de manutenção preventiva, conforme indicado na Figura 3. Por outro lado, o acréscimo de cargas não dimensionadas no projeto estrutural original culminou no aparecimento de diversas deformações e, até mesmo, no rompimento de pilares. Por este motivo, foi necessária a demolição de alguns destes elementos postíços, como foi o caso das varandas posteriores (Figuras 4 e 5).

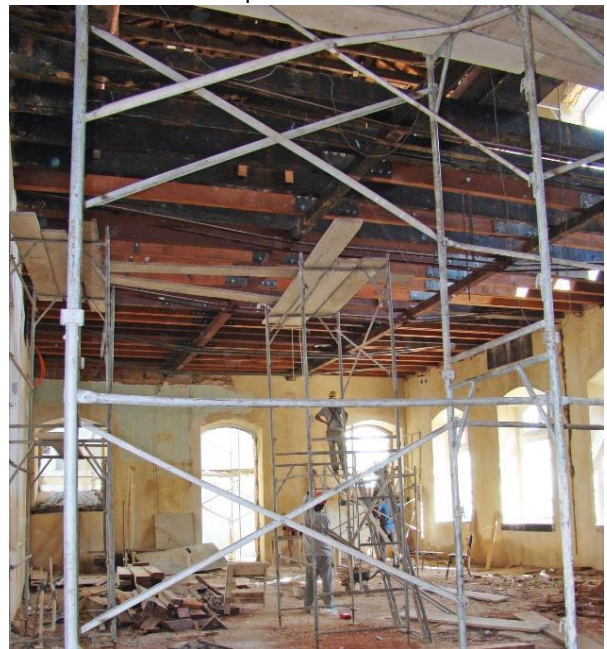
Figura 3 - Restauro das vigas de madeira do segundo pavimento

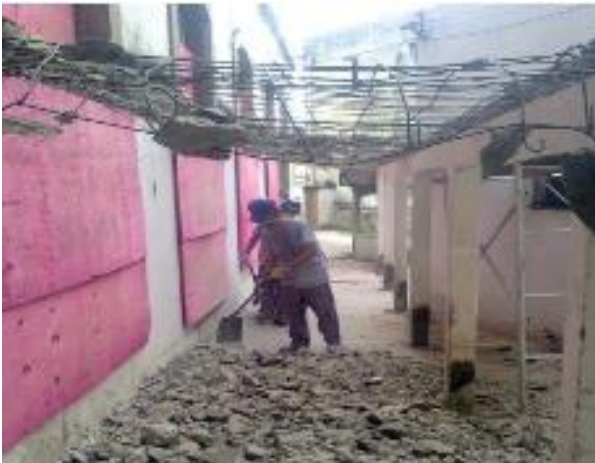
Figura 4 - Demolição de varanda posterior do prédio 01.

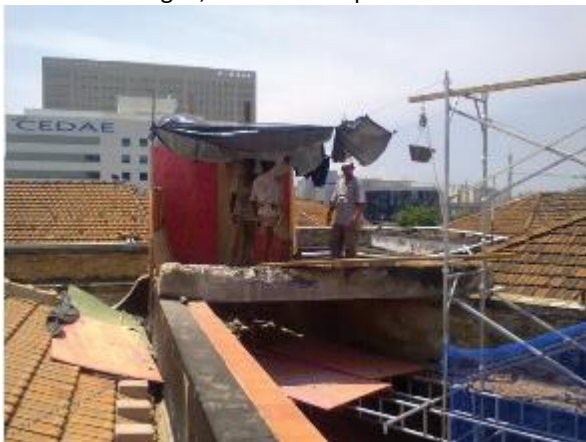
Figura 5 - Demolição de estruturas da caixa d'água, cobertura do prédio 07.

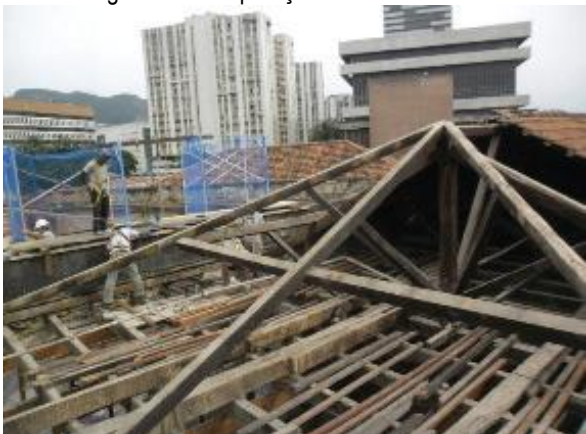
Dentre as patologias causadas nas fundações, estruturas e vedações e elementos construtivos foram providenciadas intervenções para recuperar o conjunto. As Figuras 6 e 7 indicam desgastes severos, por excesso de umidade no madeiramento dos telhados, bem como a necessidade de substituição das telhas remanescentes. Em adição, esquadrias empenadas, instáveis e, até mesmo, com vidros ausentes/quebrados podem ser observados (Figura 10), assunto a ser abordado mais profundamente a seguir.

Figura 6 - Recuperação total dos telhados.

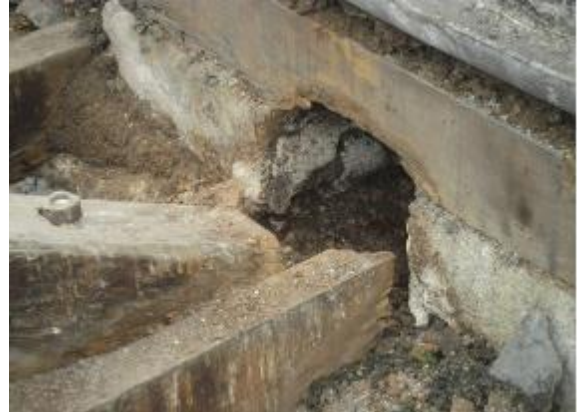
Figura 7 - Tesoura comprometida, prédio 01

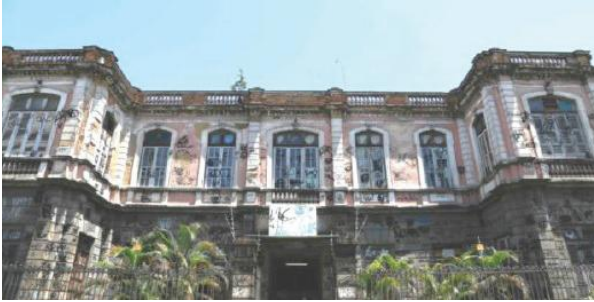
Figura 8 - Situação da Fachada

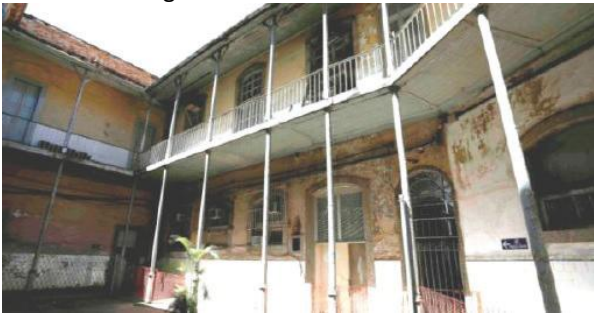
Figura 9 - Fachadas internas

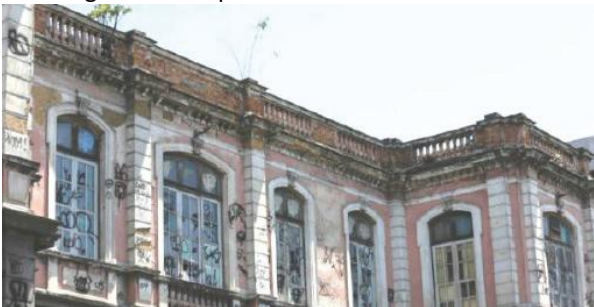
Figura 10 - Esquadrias e vidros danificados

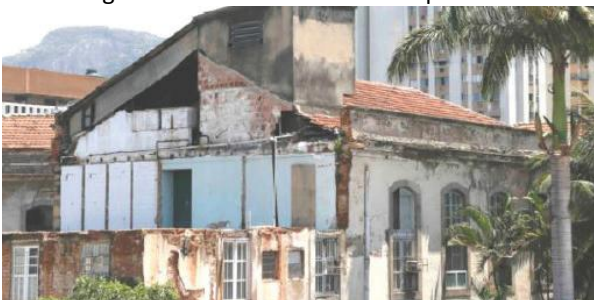
Figura 11 - Partes em ruínas de prédios

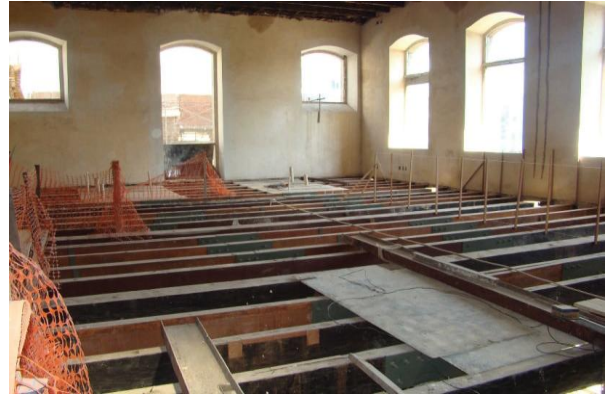
Figura 12 - Reconstituição de assoalho danificado

Ademais, conforme exposto anteriormente, a recuperação de determinados elementos – como o assoalho danificado da Figura 12 – foi dificultada dadas as exigências solicitadas pela IPHAN. Por vezes, as especificações demandavam a substituição de materiais atualmente inacessíveis, uma vez resguardados por legislação ambiental. A substituição por outro somente é autorizada pelo órgão federal após análise da efetiva similaridade arquitetônica e estética do novo material. Tal processo usualmente é lento e desencorajador.

Dentre as referidas, cita-se aqui a obra licitada e já concluída para a restauração dos prédios 01 a 06, primeira etapa prevista no Plano Diretor aprovado para recuperação do conjunto. Nela é prevista a retirada de árvores enraizadas nas paredes externas, recuperação de condições estruturais (Figura 12). Rachaduras, telhados, varandas e fachadas destes prédios (Figura 13). Neste mesmo escopo, ainda constava a demolição de edificações posteriores e alguns elementos espúrios que supostamente traziam prejuízos à “apreensão da configuração original” (ETU, 2017). A segunda etapa concebe a restauração dos prédios 07 e 07A – por descontinuação dos pagamentos às empresas contratadas para realização dos serviços.

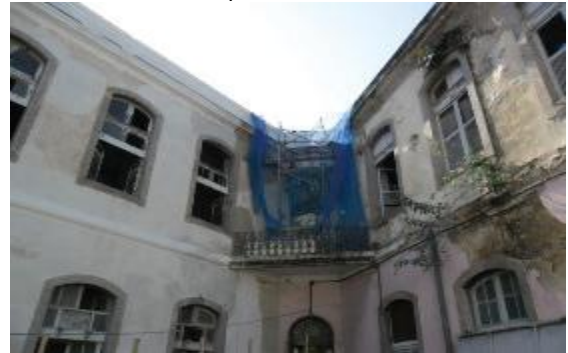
Figura 13 - Recuperação dos revestimentos da varanda dos prédios 01 e 03
