Verificação das Condições de Manutenibilidade de Edifício Multipavimentado em Porto Alegre/RS

VIANNA, Rodolfo Paixão¹, ANTUNES, Giselle Reis²

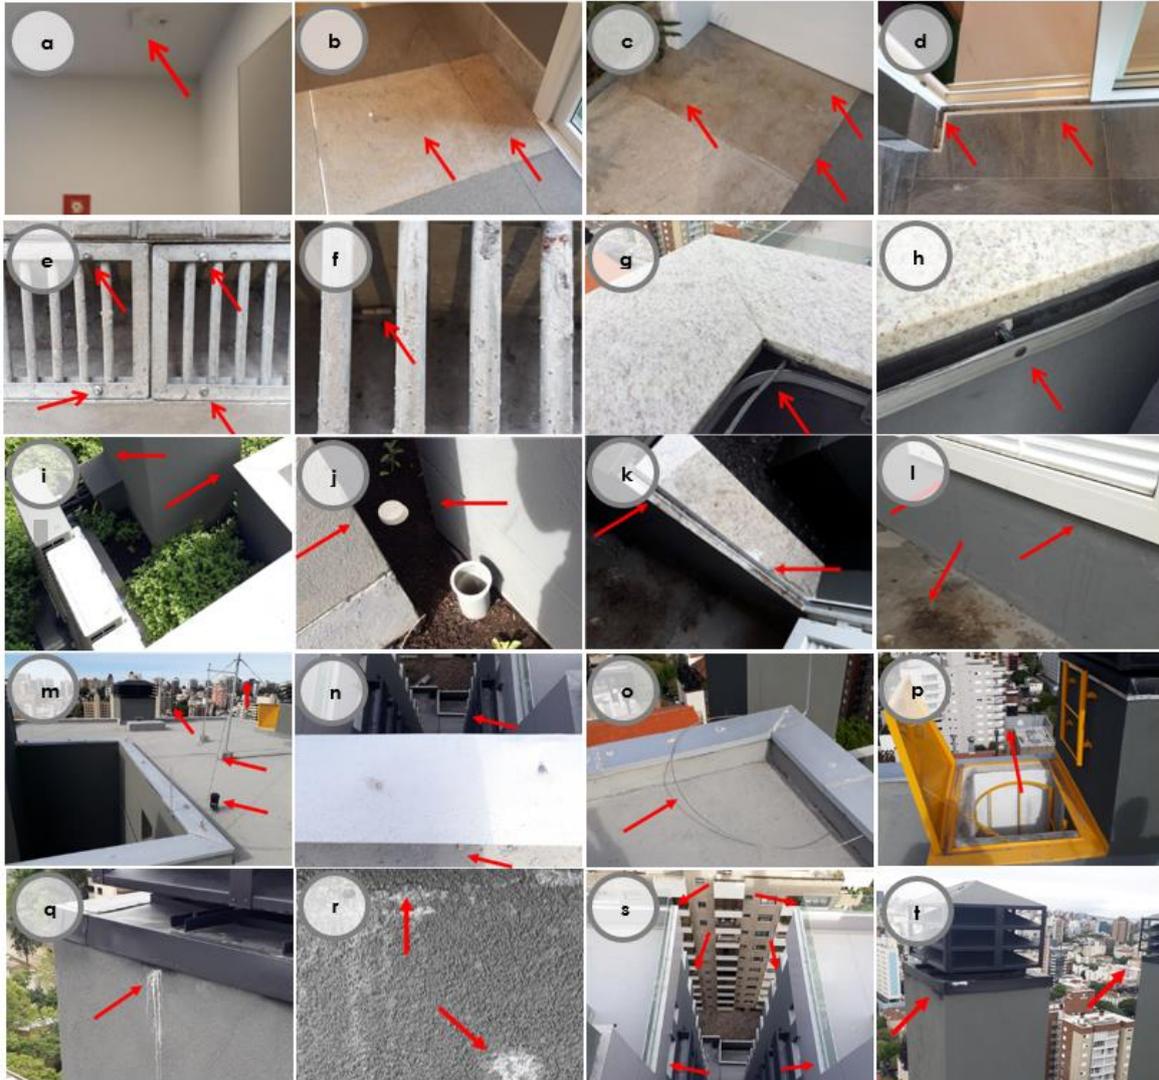
Figura 6 – Registros fotográficos dos itens não conformes

As luminárias de emergência (Figura 6.a) estão instaladas no teto distante no piso e o acesso para execução das manutenções somente é possível com auxílio de escada. O problema poderia ser facilmente resolvido com a instalação da luminária em um ponto mais baixo.

Os granitos itaúnas são elementos porosos com alta absorção de umidade e conseqüentemente favorecem o aparecimento de manchas, conforme verificado nos Figuras 6.b e 6.c. O problema poderia ter sido evitado, se fosse definido, ainda em projeto, outro tipo de pedra ou material para o piso mais adequado. De forma corretiva, uma solução seria aplicar algum tipo de hidrofugante, que seria necessário ser reaplicado periodicamente, após o desgaste do mesmo com o atrito.

Conforme mostra a Figura 6.d, a calha localizada em frente a porta da brinquedoteca não possui fechamento, o que propicia o acúmulo de sujidades. Uma solução pertinente seria a instalação de uma grelha de fechamento encaixada à calha, diminuindo assim o aparecimento de sujidades na parte interna da calha e minimizando a frequência da necessidade de limpeza.

As grelhas dos estacionamentos (Figura 6.e) são fixadas com parafusos, o que dificulta a remoção das mesmas, para a tarefa de limpeza interna, por exemplo. Uma simples solução para o problema apresentando seria alterar o sistema de fixação das grelhas para um modelo com encaixe. E como se vê na Figura 6.f no interior da grelha já há resíduos, como o cigarro identificado pela seta vermelha.

A cobertura é composta, de um lado, por uma cobertura verde, e do outro, por piso de concreto. O ambiente que apresenta cobertura vegetal no piso não foi projetado para que pessoas transitem sobre ele, diante da presença de vegetação. O local apresenta alguns acessos com largura inadequada para que pessoas possam realizar a manutenção do local (registros 6.i e 6.j). O projeto, portanto, não previu dimensões adequados ou traçados para viabilizar a manutenção.

O SPDA deveria ser identificado, em toda sua extensão, já que está presente também na área comum, onde transitam condôminos. A figura 6.g mostra um segmento do sistema instalado junto ao capeamento que facilmente poderia ser confundido por um leigo com um cabo qualquer, podendo inclusive ser cortado inadequadamente. A fixação do sistema SPDA utiliza somente parafusos. Uma solução interessante seria a utilização além dos parafusos, de buchas e algum tipo de selante, para que evite que a folga e soltura do parafuso de fixação, demonstrado na figura 6.h o que permite a entrada de água.

As portas de acesso ao telhado verde apresentam um sistema ineficiente quanto à entrada e ao escoamento de água. Foi instalada uma canaleta junto ao peitoril, conforme se observa na figura 6.k que bloqueia a única saída de água através da soleira inclinada. Em dias chuvosos ocorrem infiltrações entre a canaleta e a parte debaixo da folha da porta, propiciando a formação de manchas na parede externa como registrado na figura 6.l. O problema poderia ser evitado com a instalação de portas e soleiras devidamente projetadas.

Na cobertura ainda há um segundo ambiente é onde estão localizados o totem com o logo da construtora, os para-raios e algumas saídas de ventilação. As hastes de fixação dos para-raios (Figuras 6.m, 6.n e 6.o) estão alocadas no centro da cobertura, e os cabos presos ao capeamento da platibanda. O local foi considerado perigoso, é propício à queda de quem for realizar manutenções no local, uma vez que é possível tropeçar nos cabos do SPDA que estão pelo piso e ainda pelo fato das platibandas apresentarem baixa altura. Se evitaria o problema, prevendo-se, ainda em projeto, de forma adequada, a disposição dos cabos do SPDA bem como a altura platibanda.

A figura 6.p apresenta o alçapão de acesso à cobertura, rente à fachada, sem guarda-corpo lateral, o que implica em risco de queda.

Como pode ser visto nas figuras 6.q e 6.r. O produto utilizado no revestimento da fachada, textura sem pintura, pode ser considerado ineficiente, pois com menos de seis meses de uso, a edificação já apresenta regiões com manchas de eflorescência e de sujidades além de fissuras. Uma medida paliativa seria realizar o tratamento destas fissuras, executando a selagem das mesmas para que não ocorra infiltração e a posterior pintura da fachada com a utilização de uma tinta elastomérica com elevada capacidade de deformação.

Outra questão importante, não levada em consideração no projeto da edificação, foi a previsão de sistema de ancoragem para manutenção da fachada. Sendo restrito tanto para o acesso à exaustão das churrasqueiras das unidades de cobertura, quanto aos segmentos da fachada que apresentam guarda-corpo de vidro junto a platibanda nas coberturas, como visto nas figuras 6.s e 6.t.

Nestes casos algumas soluções pertinentes seriam a instalação de pontos de ancoragem em posições pertinentes na fachada, e abaixo do guarda-corpo de vidro; a instalação de escada vinculada a fachada e/ou ainda previsão de outra posição para as chaminés.
