Entorno de bem cultural e ação mercadológica: causa e consequência de arruinamento

Este artigo narra o estado de conservação de uma edificação de interesse cultural que não é tombada pelo conselho municipal de patrimônio de Juiz de Fora/MG, destacando as patologias originadas na ocupação do entorno, que recebeu construções de grande escala executadas de forma negligente à manutenção de sua integridade. Apresenta-se o desenvolvimento da disciplina de Patologia e Conservação, no âmbito do Mestrado em Ambiente Construído da UFJF, que transpassa a pesquisa histórica, contando com os órgãos municipais Dicom, Dipac, Arquivo Histórico, Biblioteca Pública e Secretaria de Assuntos Urbanos, também o apoio de bibliografia técnica, e o levantamento local das técnicas construtivas e do estado de conservação. A edificação, situada na principal artéria da cidade, Avenida Barão do Rio Branco, foi construída como residência, hoje é um dos poucos exemplares de uma arquitetura singular. Utilizada como sede do sindicato dos professores, consultório, arquivo e museu, hoje seu estado é de arruinamento, e o abandono que coemerge com as patologias encontradas tem a justificativa permeada por processos ju

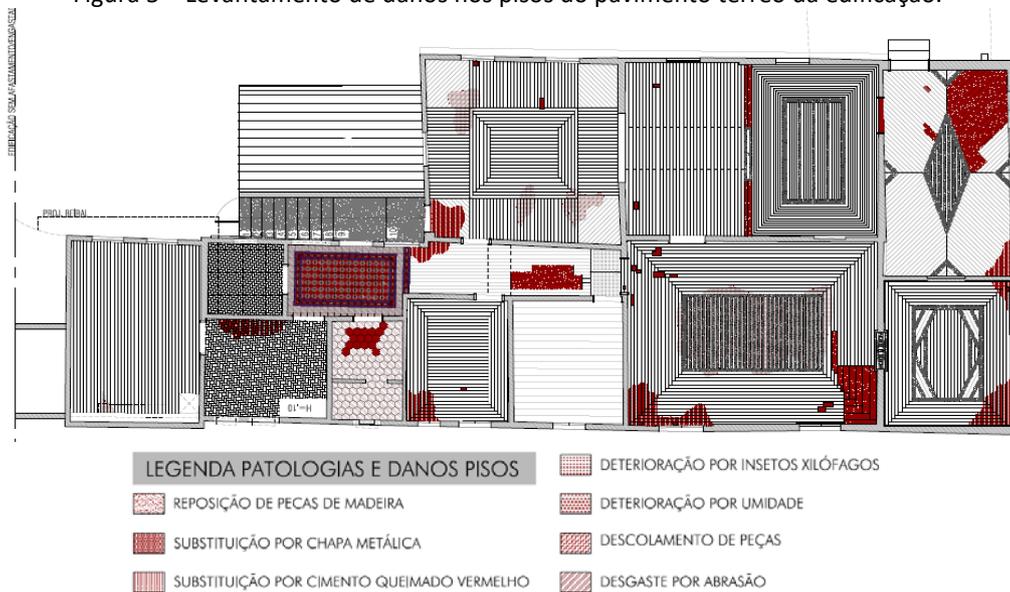
Figura 5 – Levantamento de danos nos pisos do pavimento térreo da edificação.

A figura 5 demonstra os danos e patologias encontradas nos pisos da edificação. Foram documentadas as substituições parciais ou integrais dos pisos originais, bem como deterioração por ação de humidade ou insetos xilófagos nos pisos de madeira que, embora constituídos de madeiras nobres (Pinho de Riga e Cedro), não receberam manutenção preventiva por longos períodos e foram expostos a condições não ideais. Percebeu-se, ainda, nos pisos de ladrilho hidráulico, o desgaste natural dos mesmos devido ao longo período de utilização, além do descolamento de peças devido aos estufamentos por humidade e falta de juntas de dilatação.

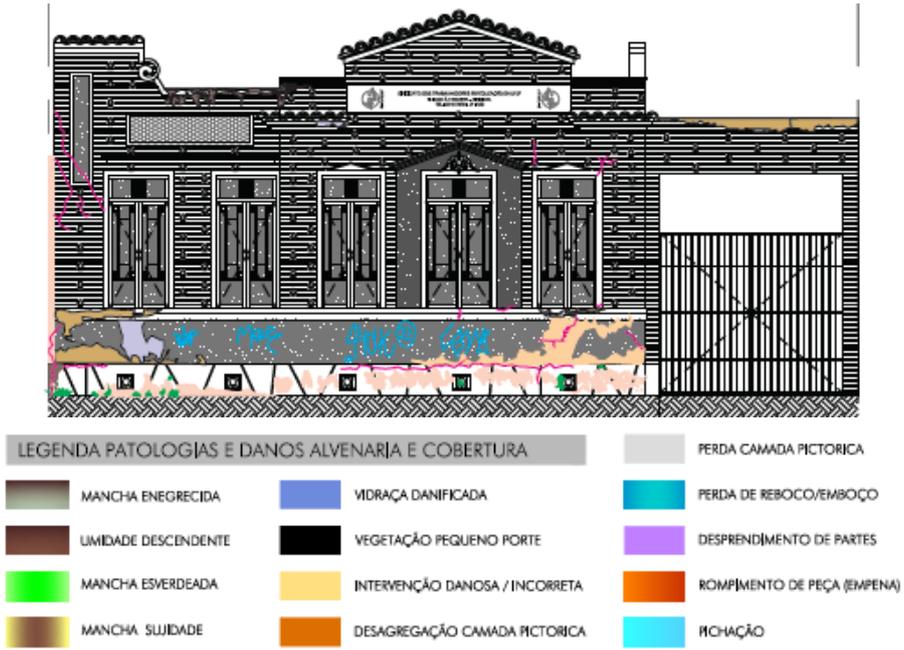
Figura 6 – Levantamento de danos na fachada frontal da edificação.

A figura 6 demonstra os danos e patologias encontradas na fachada frontal da edificação, na testada do lote para a Avenida Barão do Rio Branco. As rachaduras na porção superior esquerda (em rosa), juntamente aos presentes no anexo, levaram a recomendação de transferência das atividades laborais para outro local por risco à segurança dos usuários, estando a edificação sem uso atualmente.

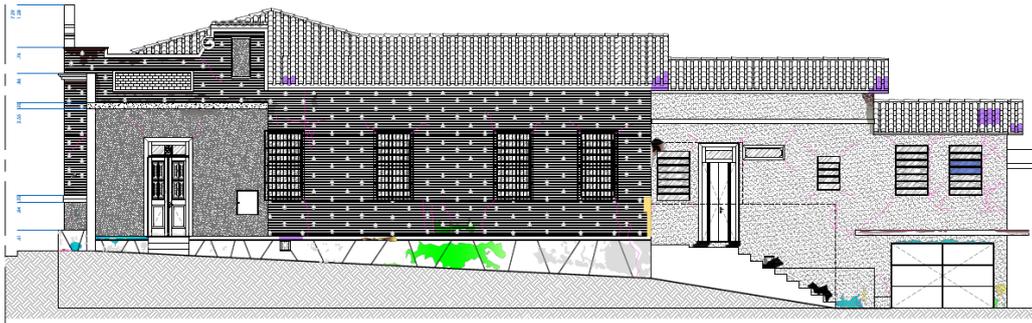
Figura 7 – Levantamento de danos na fachada lateral direita da edificação.

A figura 7 demonstra os danos e patologias encontradas na fachada lateral direita da edificação. As rachaduras na porção da extremidade superior direita (em rosa), juntamente às anteriormente citadas na fachada

frontal, levaram a recomendação de transferência das atividades laborais por risco à segurança dos usuários devido ao recalque diferencial da estrutura.

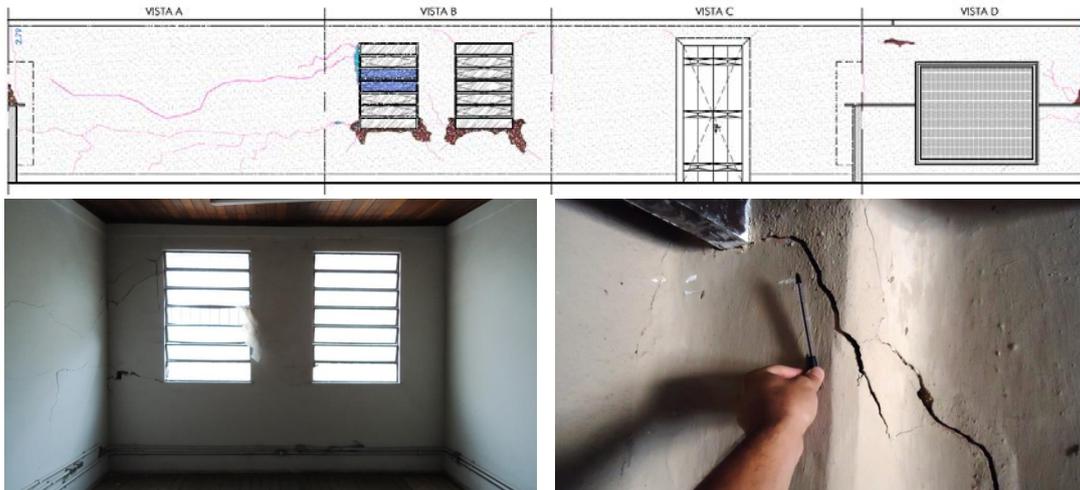
Figura 8 – Levantamento de danos e patologias no anexo.

A figura 8 demonstra os danos encontrados em parte da edificação do primeiro anexo, que apresenta grandes rachaduras (em rosa no levantamento de danos), sendo algumas da ordem de 2,5cm de largura. Devido ao recalque das alvenarias os basculantes foram danificados, sendo alguns dos vidros perdidos devido à compressão dos caixilhos. Ambos basculantes se encontram emperrados.

Anexa à edificação histórica, foram construídos cômodos em dois pavimentos, aproveitando o relevo do terreno, em um momento posterior. Estes apresentam rachaduras extensas, com espessura da ordem de 2 a 3cm comprometendo a segurança da edificação. A recuperação desta seção adicionada posteriormente ao edifício histórico seria muito onerosa devido às diversas patologias, sugerindo-se a supressão do anexo.

Segundo entrevistas com a administração local, estas patologias surgiram após a construção de um edifício vizinho com 32 pavimentos entre os anos de 2008 e 2013. Ambas edificações se fundam em terrenos aterrados, visto que aos fundos existia um córrego, hoje canalizado, e um ambiente de charco sugerindo um perfil de solos moles sob a superfície.

Percebe-se que a construção vizinha também aparenta rachaduras em sua lateral, reforçando a teoria de que tais patologias acima explicitadas têm origem no recalque diferencial das fundações causado pela movimentação do solo decorrente da perturbação do estado de tensões preexistentes quando da implantação do novo edifício vizinho ao objeto de estudo deste artigo.
