Estado De Conservação Das Construções De Tabique No Alto Douro Vinhateiro, Portugal

State Of Conservation Of Tabique Constructions In The Upper Douro Wine Region, Portugal

¹CARDOSO, RUI; ²PINTO, JORGE; ³LANZINHA, JOÃO CARLOS

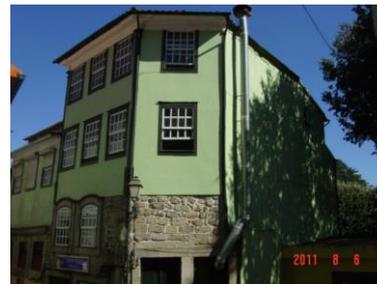
Figura 4 - Estado de conservação: Perfeito

De forma a exemplificar cada estado de conservação, em função das patologias associadas, apresenta-se nas Figuras 4-a), 4-b) e 4-c), três edifícios de tabique localizados nas freguesias de Almacave, da Sé e de Britiande, correspondentes ao estado de conservação perfeito.

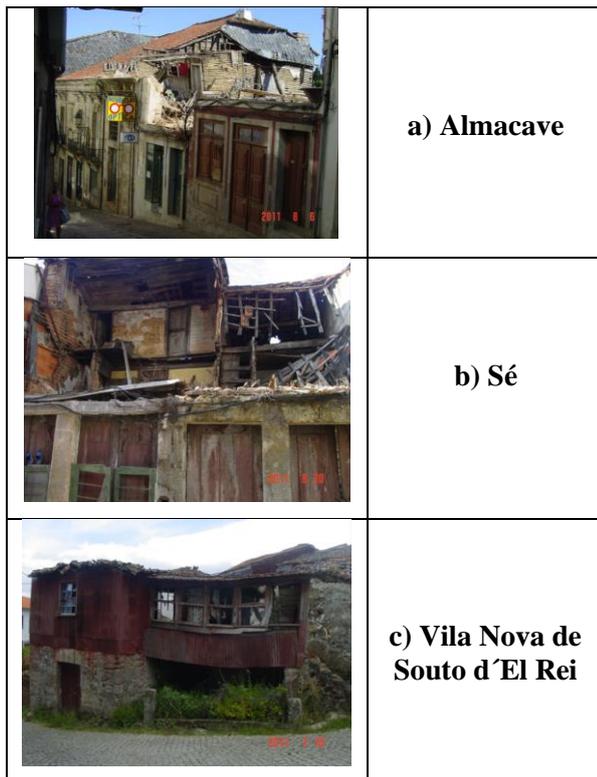
Figura 8 - Estado de conservação: Ruína

Finalmente, as fotografias das Figuras 8-a), 8-b) e 8-c) são referentes ao estado de conservação designado por ruína. Três edifícios de tabique localizados nas freguesias de Almacave, da Sé e de Vila Nova de Souto d'El Rei foram selecionados para exemplificar este estado de conservação, que corresponde ao estado de conservação de ruína, de que infelizmente muito deste património padece, Pinto et al. [4].

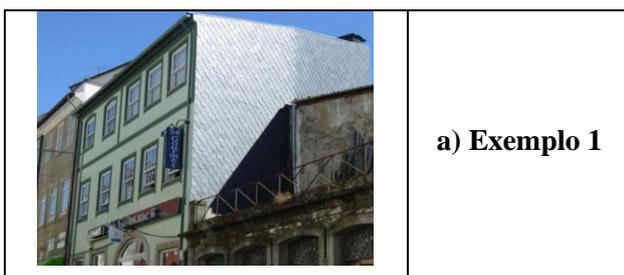
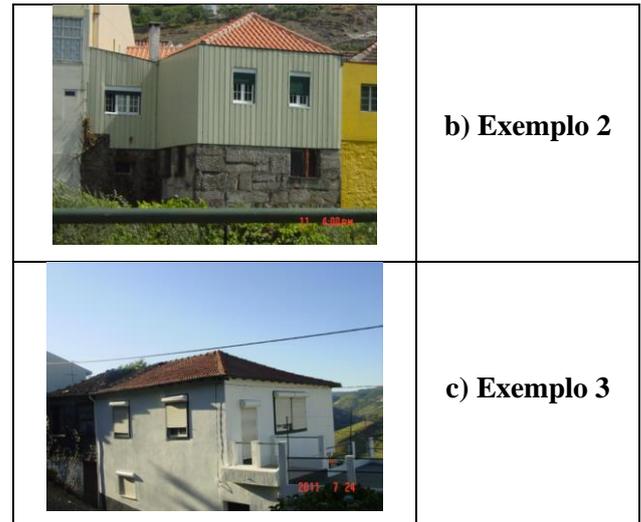
Figura 10 – Edifícios de tabique reabilitados

Na Figura 10-a) mostra-se um edifício multifamiliar e de serviços, localizado na freguesia da Sé, na cidade de Lamego, onde é visível que os revestimentos exteriores foram totalmente restaurados. A ardósia é nova e em algumas paredes de tabique exteriores foi aplicado um reboco de argamassa à base de cimento seguido de pintura. Paralelamente, na Figura 10-b) mostra-se um edifício de habitação unifamiliar localizado na freguesia de Cambres, cujo revestimento exterior e a cobertura foram substituídos por materiais novos. Finalmente, a Figura 10-c) mostra um edifício de tabique cujas paredes exteriores e também as paredes interiores foram reabilitadas. Neste edifício, o enchimento/revestimento que era inicialmente constituído por uma argamassa à base de cal foi substituído por uma argamassa à base de cimento.

A técnica de substituição da argamassa à base de cal do enchimento/revestimento por uma argamassa à base de cimento é uma técnica de reabilitação muito utilizada nas construções de tabique e que foi observada aquando do trabalho de campo. Esta técnica consiste numa primeira fase, em remover das paredes de tabique a argamassa à base de cal, depois prega-se uma rede metálica tipo galinheiro à estrutura de madeira, finalmente aplica-se uma argamassa à base de cimento, como se ilustra no esquema da Figura 11. A rede metálica destina-se a prevenir a ocorrência de fissuração na argamassa à base de cimento e simultaneamente a auxiliar à fixação da argamassa à estrutura.

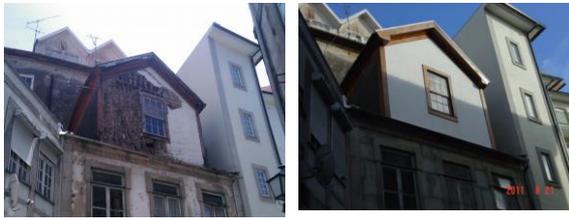
Figura 12 - Reabilitação de uma mansarda

Adicionalmente, e de forma a ilustrar a utilização desta técnica de reabilitação de paredes de tabique, apresenta-se na Figura 12 um exemplo de reabilitação das paredes de tabique de uma mansarda. Podem observa-se

na Figura 12-a) paredes degradadas e na Figura 12-b) as paredes depois de reabilitadas.

a) Paredes degradadas

b) Paredes reabilitadas

Nesta região é habitual reabilitar as fachadas de tabique e as paredes interiores de tabique através da aplicação de uma argamassa de cimento associada a uma rede de aço, utilizando pregos, [8]. Os pregos para além de fixarem a rede à estrutura de madeira também funcionam como conectores de ligação entre a argamassa e a estrutura de madeira. Esta solução de reabilitação foi a mais vista em obra. Contudo, talvez não seja a mais adequada. Substituir e reparar as construções existentes com materiais sempre que possível idênticos aos originais poderá ser mais difícil de executar mas será garantia de maior sucesso e compatibilidade com o existente.
