Mosteiro de São Bento: Restauro Ilumina Arte Colonial de Mosteiro no Rio

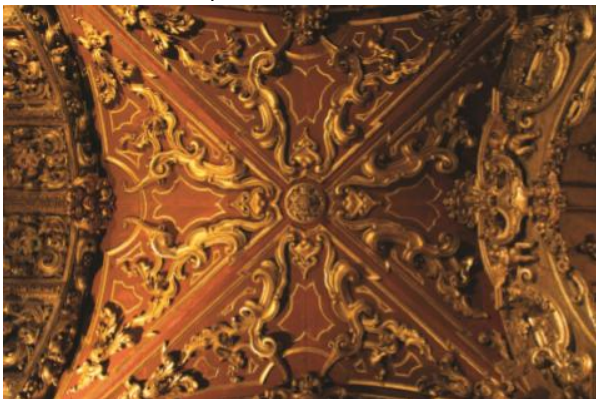
Figura 2 - Detalhe arquitetônico do teto revestido por película de ouro

A reforma contou com cerca de 50 restauradores e muito trabalho para a remoção da grossa camada de poluição oleosa que impregnava os tetos e as paredes e para a reposição de 42 mil folhas de ouro nas madeiras. O trabalho detalhado demandava que os aplicadores não respirassem no momento da aplicação, pois o menor deslocamento de ar mancharia as finíssimas e caras películas de ouro nas paredes. Com isso, não foi perdido nenhum detalhe das paredes folheadas a ouro, das imagens, da nave e da capela-mor. Depois da reforma, o Mosteiro de São Bento ficou mais aceso, brilhante e vivo.

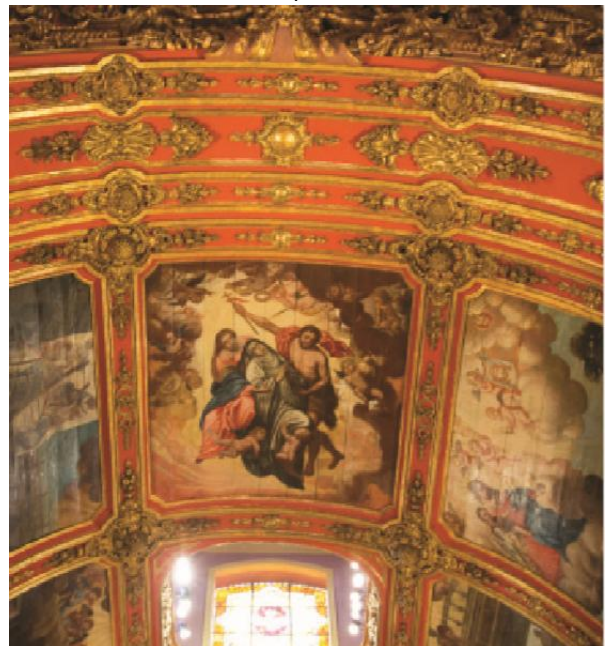
Figura 3 - Pinturas do séc. XVI recuperadas no teto da Capela
