Casa França-Brasil: A Chegada da Modernidade no Rio

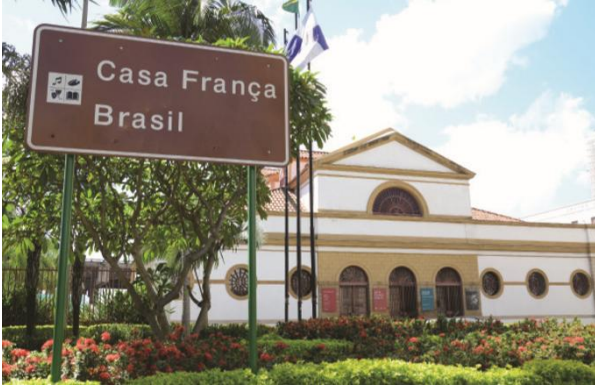
Figura 1 – Fachada restaurada da Casa França-Brasil

Nos anos de 2008 e 2009, foi realizada uma restauração na fachada da edificação, incluindo obras estruturais. A partir de então, a Casa França-Brasil assumiu uma nova missão institucional e linha curatorial, com foco na arte e cultura contemporâneas.

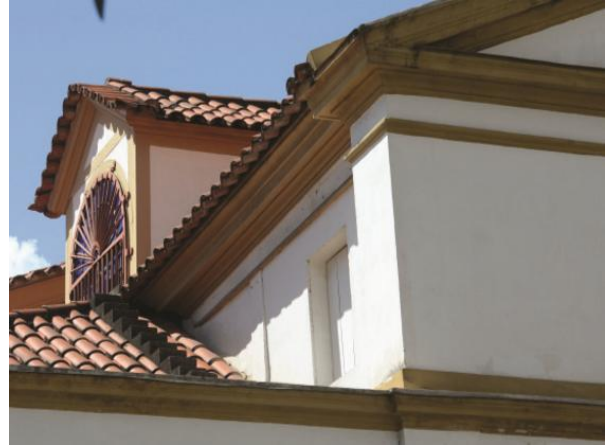
O edifício, construído no século XIX, inspirava cuidados. Os principais problemas apresentados foram as platibandas deterioradas e o telhado com infiltrações e infestado por cupins. Como solução, o madeiramento foi descupinizado e as platibandas e calhas foram impermeabilizadas com material à base de acrílico. O salão central, na versão original, apresentava um formato de cruz e era rodeado por colunas revestidas de madeira pintada, imitando mármore, e possuía quatro salas em suas extremidades. A restauração recuperou as colunas, cimalkhas e todo o piso de ladrilho hidráulico do salão central através do redesenho e da repintura dos detalhes originais.

Figura 2 – Características externas: telhado

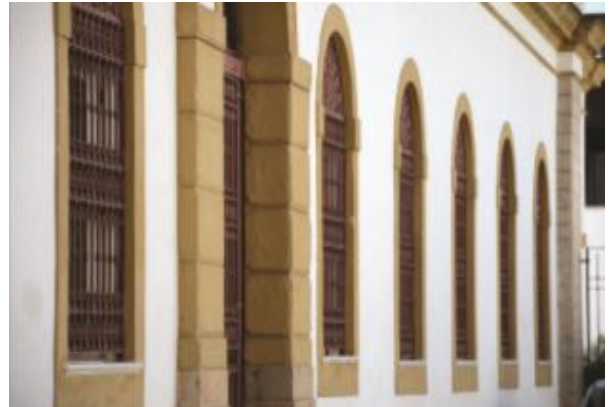
Figura 3 – Processo de restauração da fachada em andamento

Na área externa, foram realizados serviços de recuperação das fachadas e das cantarias. O gnaise e arenito da argamassa desses elementos foram restaurados com procedimentos modernos de consolidação importados da Itália. Toda a estrutura do telhado, forros e esquadrias foram recuperadas. Além disso, todo o paisagismo externo foi refeito. Uma laje em balanço revestida em granito levigado foi construída na lateral do prédio, no nível do salão, sem tocar na fachada, ampliando a área do café e criando um novo ambiente integrado ao salão central.

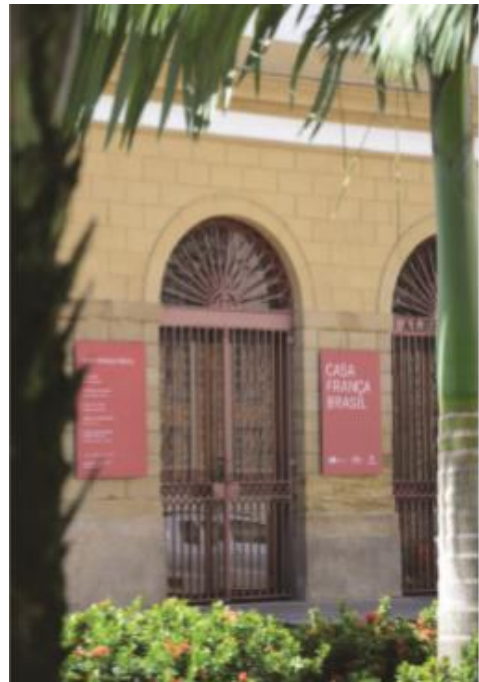
Figura 4 – Características externas: esquadrias em aço

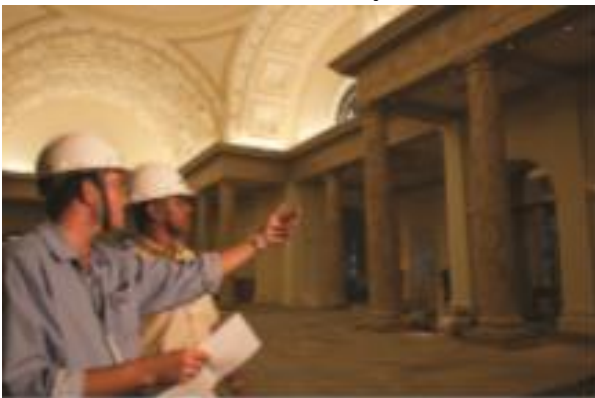
Figura 5 – Restauração em andamento na parte interna da edificação

A instalação hidráulica foi inspecionada com microcâmeras para detectar algum possível obstáculo que existisse ao longo do fluxo de águas e do escoamento pluvial. Foi feita também a renovação do sistema elétrico, incluindo a instalação de varas de luz para iluminação cênica. Por questões de segurança foram instaladas câmeras de monitoramento internas e externas. As obras de retrofit e restauro também incluíram a modernização de um prédio anexo onde funcionava um restaurante. Foram instalados forros acústicos, iluminação especial e foi realizada uma readequação para mudança de uso.
