Levantamento de manifestações patológicas em fachadas de casas populares de um conjunto habitacional em Caxias-MA

Survey of pathological manifestations on facades of popular houses in a housing complex in Caxias-MA

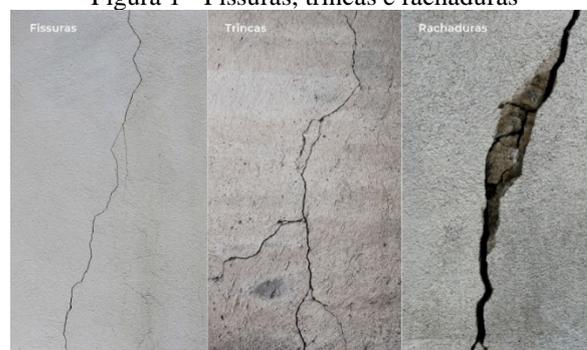
Figura 1 - Fissuras, trincas e rachaduras

A evolução da fissura origina uma trinca, as quais são aberturas mais profundas e

proeminentes. Para saber se a abertura é uma trinca deve-se observar a separação entre as partes, isto é, se o material estiver dividido em dois, trata-se de uma trinca. Outro problema semelhante, são as rachaduras, que possuem aberturas grandes, profundas e mais acentuadas, sendo de fácil observação [13].

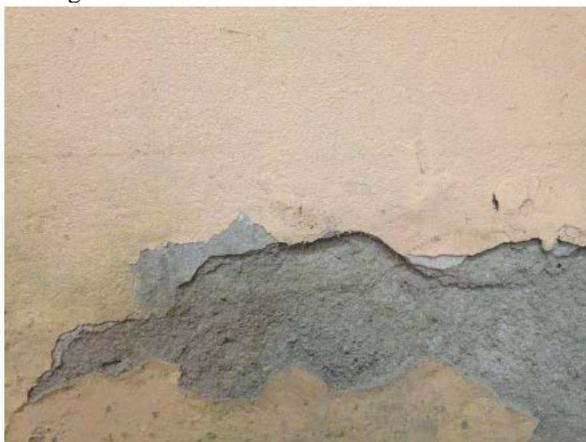
Figura 2 - Corrosão das armaduras de concreto

O descolamento consiste na separação de camada por falta de aderência do revestimento. Esse problema pode se expressar de diferentes formas nos revestimentos, como empolamentos, descolamentos em placas e descolamento em pulverulência. O empolamento ocorre quando há abaulamento em áreas focais ou em grandes áreas do revestimento, causado por infiltração da umidade, retardamento da hidratação do óxido de magnésio e sulfatos dissolvidos na água que reagem com o aluminato tricálcico do cimento. O descolamento em placa ocorre quando os pedaços do revestimento caem devido à falta de aderência, aplicação do revestimento em superfície imprópria e/ou contaminada, e revestimento aplicado em camadas muito espessas [9]. A Figura 2 mostra o descolamento dos revestimentos em fachadas:

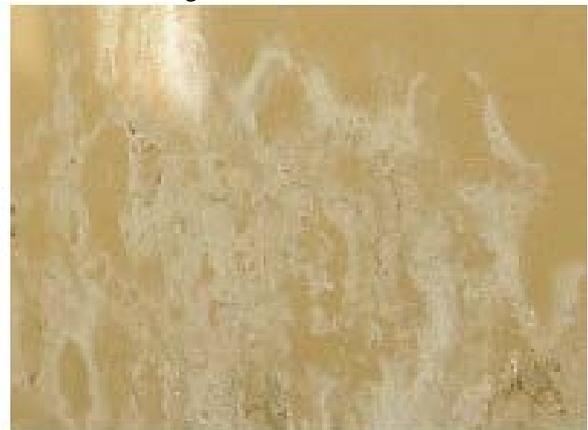
Figura 3 - Eflorescência

A eflorescência é a formação de depósito de sais na superfície de alvenarias, sendo decorrente de exposição à intempéries. Essas formações salinas nas superfícies das paredes são trazidas de seu interior pela umidade. Elas se apresentam com aspecto esbranquiçado na superfície da pintura ou reboco. Portanto,

As origens da umidade são diversas, entre elas: umidade proveniente da execução da construção, umidade oriunda das chuvas, umidades trazidas por capilaridade, umidade resultante de vazamentos de redes de água e esgotos, umidade de condensação. Além da formação de eflorescência, a presença de umidade pode trazer outros problemas como ferrugens, mofo, bolores, perda de pinturas, de rebocos, e até mesmo causar acidentes estruturais. A Figura 3 demonstra a presença de eflorescência na pintura, decorrente de umidade:
