## Análise das Manifestações Patológicas e Custo de Impermeabilização – Estudo de caso em torre de resfriamento

### *Analysis of Pathological Manifestations and Waterproofing Cost – Case study in cooling tower*

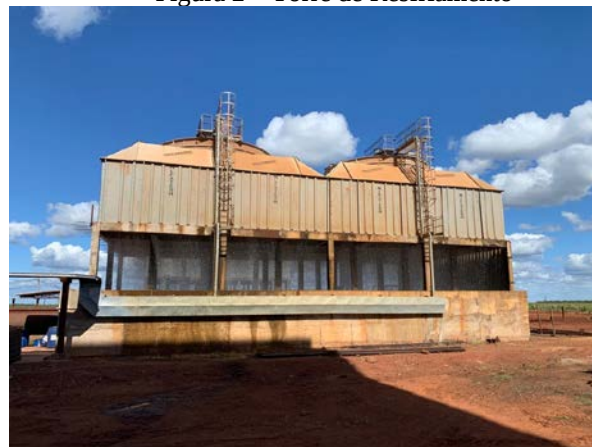
Figura 2 – Torre de Resfriamento

A torre de resfriamento objeto desse estudo está situada em uma Usina de produção de Etanol. O reservatório de água utilizado na torre foi construído em concreto armado, com dimensões de 22,17 m de comprimento, 12,86 m de largura e 2,5 m de altura, totalizando um volume útil de água de 712,77 m<sup>3</sup> (Figura 2).

Na execução da torre de resfriamento não havia um projeto detalhado de impermeabilização e, no momento de construção, tendo em vista o atendimento ao prazo extremamente reduzido da obra, para a impermeabilização desse reservatório foi utilizada uma argamassa com aditivo hidrófugo. Após a execução da impermeabilização, o reservatório foi preenchido com água, quando começaram a surgir pontos com manchas de umidade na parte externa da bacia, decorrentes de fissuras na estrutura e consequente falha da impermeabilização. Os problemas identificados foram as infiltrações, principalmente nas juntas de concretagem.

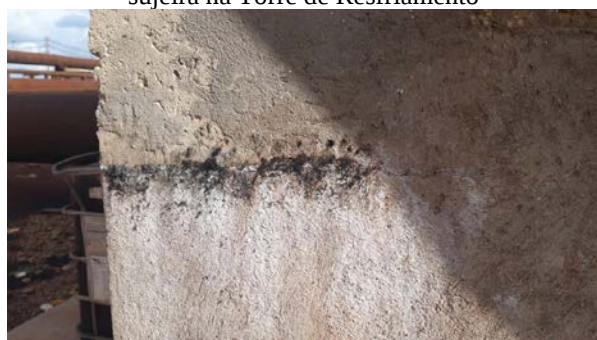
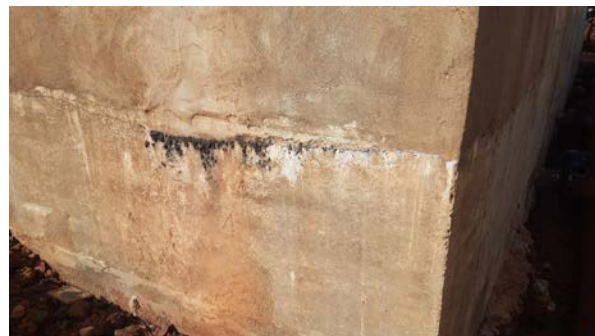
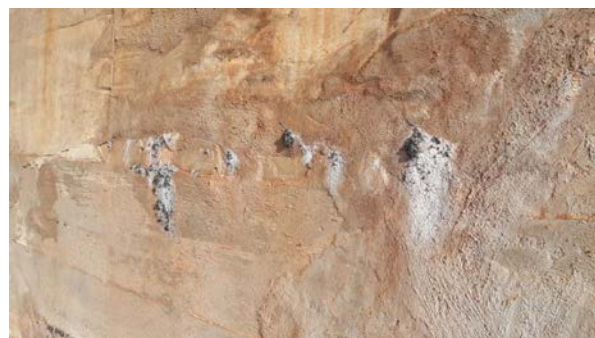
Figura 3 – Fissuras com eflorescência e acúmulo de sujeira na Torre de Resfriamento

As Figuras 3a, 3b e 3c, a seguir, apresentam exemplos de fissuras por onde ocorreu vazamento de água após o reservatório ser cheio.

Fica claro pelo sentido horizontal das fissuras que os pontos de vazamento de água coincidem com as juntas de concretagem, sugerindo que não foi feito um tratamento adequado neste ponto e que foram executadas concretagens em momentos diferentes.

Os pontos escuros que aparecem nas imagens da Figura 3 são decorrentes de cinzas provenientes da queima do bagaço da cana pela indústria, que são transportados pelo

vento e aderem na umidade localizada nas fissuras.

Complementarmente, fica evidente nas imagens a presença de eflorescência, através das manchas esbranquiçadas decorrentes da formação de depósitos cristalinos na superfície [9].

Como a estrutura da torre foi executada em concreto armado, ou seja, uma estrutura rígida, que está sujeita a movimentações, a argamassa com aditivo hidrófugo não se comportou como a solução de impermeabilização ideal, já que também é considerada um impermeabilizante rígido e aderido à base apresentou fissuras por não absorver essas movimentações.

Nesse contexto, a argamassa polimérica pode ser considerada uma solução mais adequada, por ser um sistema mais flexível e absorver melhor movimentações da base sem fissurar. Além de suas características de flexibilidade, esse sistema apresenta facilidade de aplicação, não exigindo mão de obra muito especializada, tal qual o sistema de argamassa com aditivo hidrófugo já aplicado.

A proposta de intervenção, com uso da argamassa polimérica, por ser mais flexível do que a argamassa com aditivo hidrófugo e absorver mais as movimentações da base apresenta-se como uma boa opção para correção dos problemas de vazamento. Deve-se levar em conta que para uma estanqueidade do sistema, deve-se ainda considerar o

tratamento das fissuras e possíveis danos da base antes da aplicação da nova impermeabilização.
