## **Análise dos problemas em revestimentos de piso cerâmico: estudo de caso em fachadas de uma instituição privada brasileira.**

*Analysis of problems in ceramic floor coverings: A case study on the facades of a private brazilian institution*

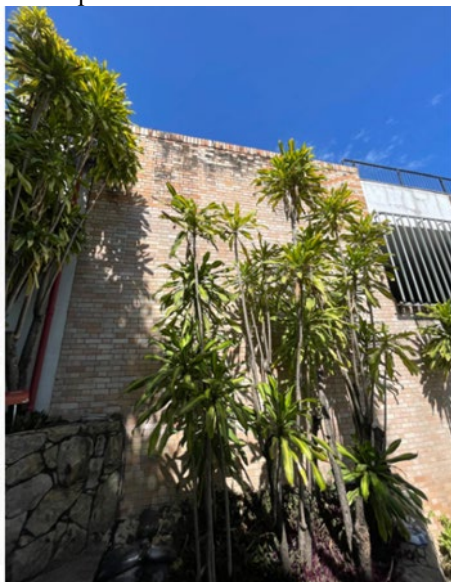
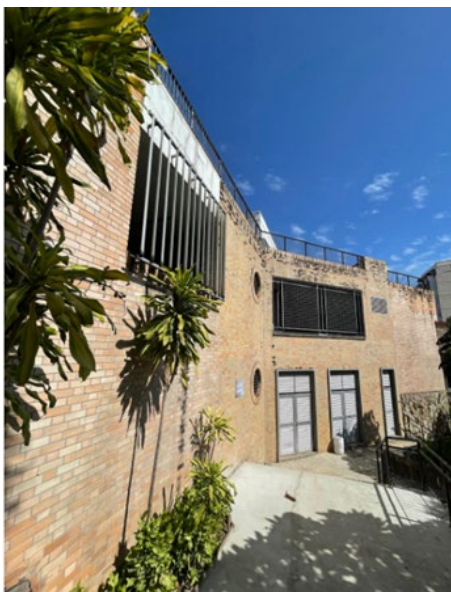
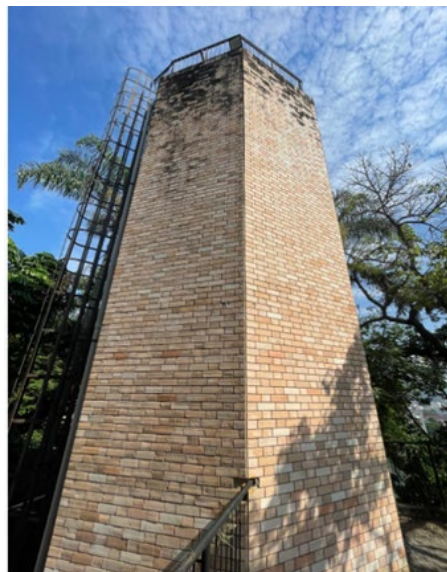
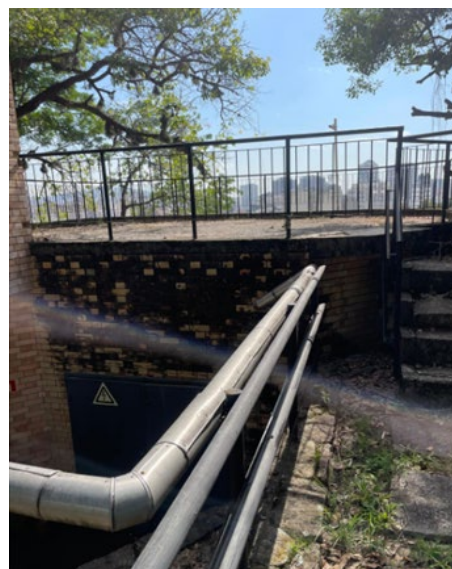
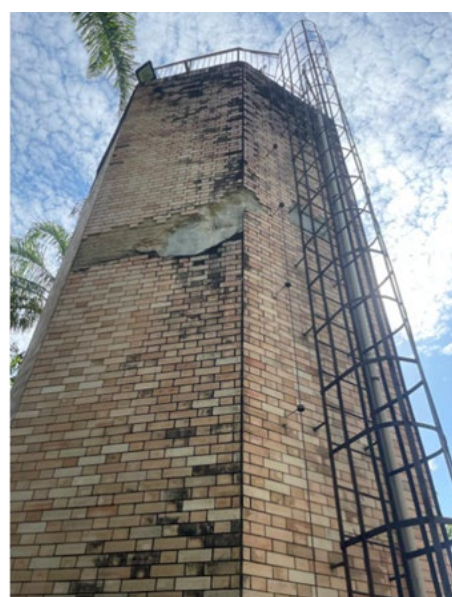
Figura 2 - Aspectos observados nos revestimentos de piso cerâmico das fachadas.

Os dados obtidos no estudo de caso, mediante a análise visual detalhada das superfícies para identificar possíveis patologias, são descritos na Figura 2. Esta análise minuciosa permitiu identificar e documentar uma variedade de defeitos, proporcionando uma compreensão aprofundada das causas e condições que contribuem para o aparecimento dessas falhas.

A Figura 2 apresenta uma representação visual desses dados, destacando as áreas afetadas, na qual foram identificados os seguintes problemas nos revestimentos de piso cerâmico das fachadas: deslocamento, fissuras, gretamento e trincas, deterioração das juntas e eflorescências. Esses insights são cruciais para o desenvolvimento de estratégias eficazes de prevenção e reparo, fundamentadas em boas práticas de execução e no cumprimento das normas técnicas.

Referente ao deslocamento, este ocorre quando as placas cerâmicas se descolam parcial ou totalmente da superfície de fixação. Isso pode ser causado por falhas na aderência devido à aplicação inadequada do adesivo, exposição excessiva a variações térmicas ou movimentações estruturais. O deslocamento

compromete a segurança da edificação, aumenta o risco de acidentes e pode exigir reparos custosos para a substituição das peças soltas.

Para mitigar esses problemas, é fundamental implementar uma série de melhorias. Primeiramente, é crucial garantir a correta aplicação e impermeabilização das juntas e do revestimento cerâmico, seguindo as normas técnicas e evitando a umidade. Além disso, realizar inspeções e manutenções periódicas ajuda a identificar e corrigir problemas antes que se agravem. Investir em materiais de alta qualidade e técnicas de instalação apropriadas também contribui significativamente para a durabilidade e a aparência das fachadas. Essas ações não só prolongam a vida útil do revestimento, mas também reduzem os custos com reparos e manutenção, assegurando a integridade e a segurança da edificação.

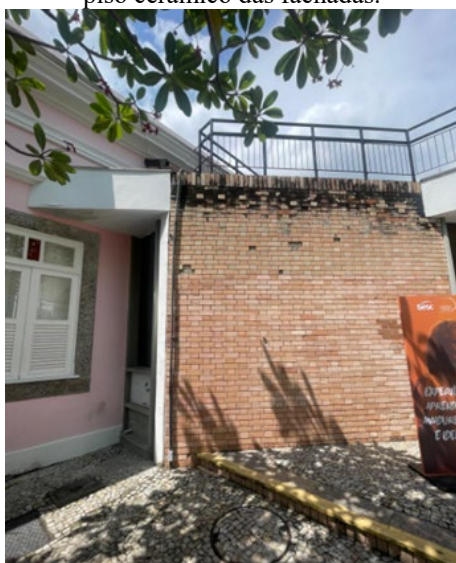
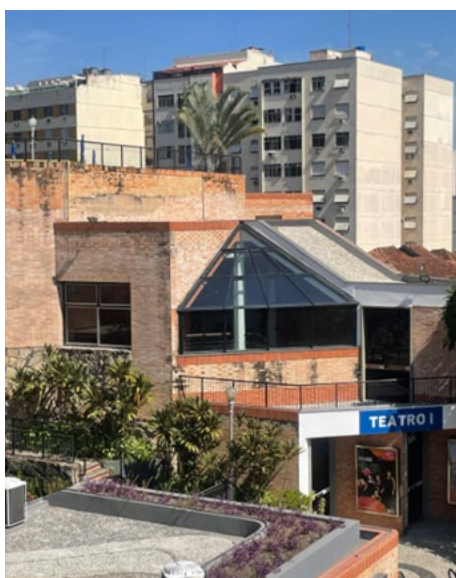
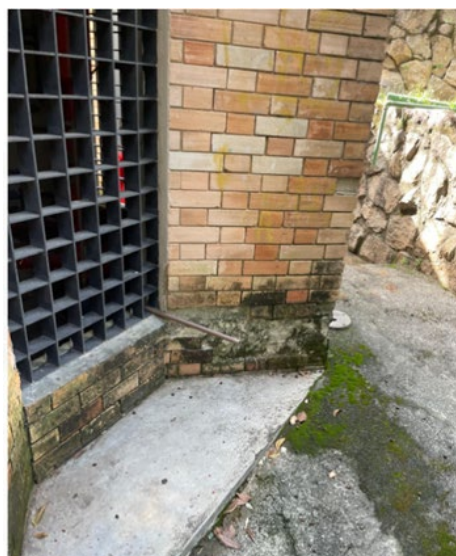
Figura 2a - Aspectos observados nos revestimentos de piso cerâmico das fachadas.

Outra patologia identifica corresponde a presença de fissuras, gretamento e trincas, os quais se manifestam como rachaduras visíveis na superfície das placas cerâmicas. Fissuras são pequenas aberturas que podem se expandir ao longo do tempo, enquanto

Quanto a deterioração das juntas, que são os espaços preenchidos com material entre as placas cerâmicas, esta pode ocorrer devido à exposição prolongada a condições climáticas adversas, variações de temperatura e umidade, ou à aplicação inadequada do rejunte. Quando as juntas se deterioram, pode ocorrer infiltração de água, o que compromete a aderência das placas cerâmicas e pode levar ao surgimento de problemas adicionais, como deslocamento e eflorescências.

Por fim, no que se refere a identificação de eflorescências, estas são depósitos de sais brancos que aparecem na superfície das placas cerâmicas ou nas juntas. Este fenômeno é causado pela migração de água através dos materiais de construção, que carrega sais dissolvidos. Quando a água evapora, os sais cristalizam na superfície, criando manchas esbranquiçadas. As eflorescências podem prejudicar a aparência estética das fachadas e indicar problemas de umidade que, se não tratados, podem levar a danos mais graves, como o deslocamento das placas.
