Patologia Urbana: Manifestações Patológicas No Patrimônio Histórico Arquitetônico Nas Cidades Contemporâneas

Urban Pathology: Pathological Manifestations In Historical Architectural Heritage In Contemporary Cities

COELHO; Taynan Damiano¹; AMARIO; Mayara²
 taynandamiaocoelho@gmail.com¹; mayara_amario@poli.ufrj.br²

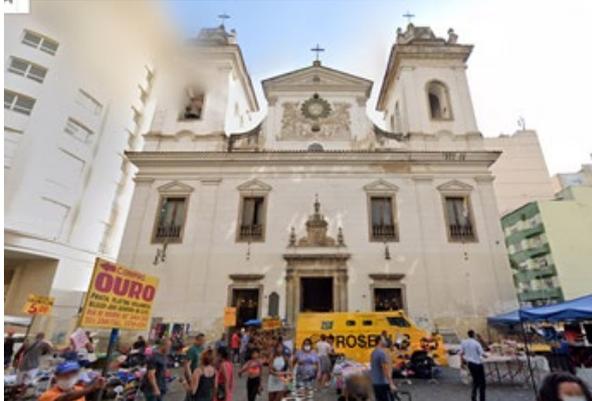
Figura 1 - Fachada frontal da Igreja de Nossa Senhora do Rosário e São Benedito dos Homens Pretos.

Centro do Rio de Janeiro, a Igreja de Nossa Senhora do Rosário e São Benedito dos Homens Pretos (figura 1), que fica localizada na Rua da Uruguaiana. O Centro do Rio de Janeiro possui traços de uma cidade contemporânea, uma área com um forte adensamento urbano e populacional. Essa configuração gera uma circunstância positiva: a concentração de oportunidades de ingresso ao mercado de trabalho. No entanto, essa mesma característica pode levar à desigualdade social, dificultando o acesso às vagas de emprego, muito em função da falta de acesso aos avanços tecnológicos, resultando no crescimento desenfreado do setor informal ou economia informal, quando não alcançam o sucesso no meio informal, podem acabar na miséria. A Rua da Uruguaiana é um exemplo claro dos elementos que compõem um centro urbano contemporâneo. Em sua circunvizinhança, encontramos o Mercado Popular da Uruguaiana, o Pólo comercial do SAARA, a Rua da Uruguaiana onde temos camelôs alocados em toda a sua extensão. Além disso, há uma presença notável de moradores de rua, refletindo a diversidade e os desafios sociais típicos das grandes cidades.

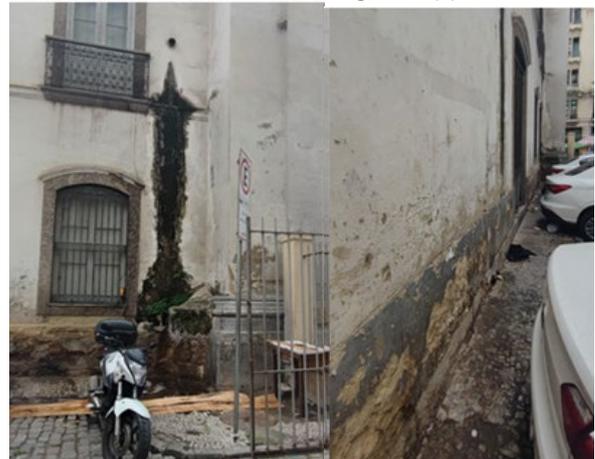
Figura 2 (a) Figura 2 (b)

Figura 2 (a) - Fachada lateral da Igreja de Nossa Senhora do Rosário e São Benedito dos Homens Pretos, situada na Rua Reitor Azevedo Amaral. (b) - Destaque para o rodapé da edificação que apresenta áreas degradadas devido ao derramamento de urina.

Diante do exposto, é observado a degradação do embasamento por agentes químicos e biológicos, através da urina, tão facilmente encontrada nas ruas do Centro da cidade do Rio de Janeiro, em virtude da falta de conscientização da população quanto aos danos que isso pode acarretar, ainda mais relevante para uma vedação autoportante que é resultado do processo construtivo taipa de pilão. A urina é composta principalmente por água, com o restante sendo formado por uma variedade de substâncias orgânicas e inorgânicas dissolvidas. A ureia, um resíduo metabólico produzido no fígado a partir do metabolismo de proteínas e aminoácidos, representa quase metade dos sólidos dissolvidos na urina. Outras substâncias orgânicas presentes incluem creatinina e ácido úrico. Entre os componentes inorgânicos, o cloreto é o mais abundante, seguido por sódio e potássio. Outros compostos químicos inorgânicos estão presentes em quantidades menores, e sua concentração pode ser influenciada pela dieta, atividade física e outras condições corporais. A urina também pode conter hormônios, vitaminas, medicamentos e elementos como células, cristais, muco e bactérias, que, em níveis elevados, podem indicar doenças. Outro componente relevante é o pH da urina, de acordo com Nakamae [17], pode variar de 4,5 a 7, porém, essa acidez se eleva após dieta

A urina derramada sobre o substrato da face exterior da fachada é uma maneira dos sais penetrarem e se moverem em superfícies porosas tornando a urina um excelente agente patológico, pois através da dissolução em água os sais para são transportados para o interior da vedação, Segundo Wilczynska-Michalik [18], a cristalização de sais tem um alto poder destrutivo nas rochas, em especial as mais porosas e em áreas urbanas, principalmente as poluídas. Outro fator a ser levado em consideração é o pH da urina, quando em contato com superfícies revestidas por cal, a acidez da urina pode reagir com o carbonato de cálcio (CaCO_3) sendo o principal constituinte da cal, de acordo com Veiga [19] essa reação pode exprimir-se pela seguinte equação química: $\text{Ca(OH)}_2 + \text{CO}_2 \rightarrow \text{CaCO}_3 + \text{H}_2\text{O}$. Ocorre uma reação ácido-base entre o ácido da urina e o carbonato de cálcio (CaCO_3), esse processo químico resulta na conversão do carbonato de cálcio em sais solúveis, como o sulfato de cálcio (CaSO_4) resultando em lixiviação com o tempo, enfraquecendo a estrutura e causando danos visíveis, como eflorescências, descascamento e desintegração das superfícies.

São tomadas as seguintes medidas profiláticas para tratar as superfícies com urina em edifícios históricos, de acordo com ABRAFATI [20], deve-se limpar com uma solução de água sanitária e água na proporção 1 para 1, respectivamente, e deixar agir por quatro horas, repetindo o processo depois de 15 dias. Mendes Gama [21] descreve o processo de desmineralização da água, onde são substituídos os sais minerais presentes na água por moléculas de água, levando a substância a ter um pH neutro, a utilização de água desmineralizada para último enxágue é de suma importância, visto que o substrato possui sais que estão presentes na urina, ainda sobre a limpeza da superfície, a ABRAFATI [20] utilizar produtos específicos para eliminação de mofo, bolor. Retirar a área

afetada com auxílio de escova de aço e espátulas. Existindo partículas soltas, aplicar fundo preparador de parede para aglutinar, após recomenda-se selar fissuras e recompor as áreas vulneráveis com materiais compatíveis com a construção histórica. A manutenção regular, incluindo inspeções frequentes e a limpeza de áreas expostas, é fundamental para evitar a acumulação de novos contaminantes. Por último, a aplicação de barreiras protetoras, como os hidrofugantes, auxiliam a repelir líquidos e proteger a superfície a longo prazo, sem comprometer a estética do prédio.

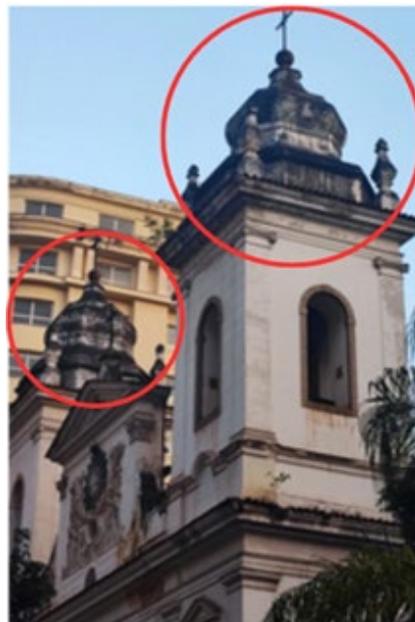
A igreja fica próxima das Avenidas Presidente Vargas e Rio Branco, duas vias arteriais que possuem pontos de ônibus, semáforos e recebem uma grande quantidade de veículos, pois realizam a ligação entre a zona norte e a zona sul do Rio de Janeiro, o material particulado oriundas da combustão dos veículos, sendo um processo antropogênico, o acúmulo pode ser por deposição seca ou pelo transporte através da chuva, conhecida como deposição úmida, e logo após esses processos, a absorção ocorrer pelos capilares ou reações fotocatalíticas, a luz solar catalisam as reações químicas entre poluentes e materiais da fachada, formando manchas escuras.

Figura 3 - Visada lateral direita das torres sineiras, destacadas com círculo vermelho, pertencem a Igreja de Nossa Senhora do Rosário e São Benedito dos Homens Pretos, o elemento construído apresenta manchas escuras.

.A profilaxia a ser adotada para extinguir as manchas são a escovação, água sob pressão, limpeza mecânica, limpeza química e compressas detergentes. A limpeza é a primeira medida para resolver essa manifestação patológica, mas quando isso não é o suficiente, o passo seguinte é a recuperação. Ou seja, a raspagem do local que

foi limpo seguido da aplicação de um selador ou primer, para receber a tinta [23].

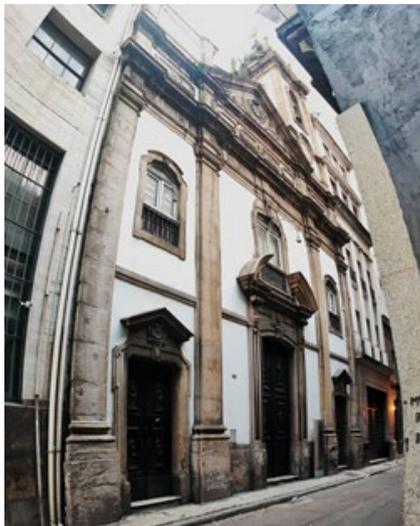
Figura 4 - Fachada frontal da Igreja de Nossa Senhora Mãe dos Homens

A Igreja de Nossa Senhora Mãe dos Homens (figura 4) fica localizada na rua da Alfândega, uma estreita via que cruza a avenida Rio Branco, a edificação é um leve toque de arquitetura dos tempos coloniais em meio a modernidade que está explícita no Centro do Rio de Janeiro, seu tombamento foi realizado pelo Instituto do Patrimônio Histórico e Artístico Nacional (IPHAN) em 1938. Antes da igreja ser edificada, o lugar era um espaço de devoção desde o século XVII, os fiéis realizavam suas preces diante de um oratório de pedra, nas proximidades das ruas da Quitanda e da Alfândega. Em 1752, foi dado o início da construção do monumento. De acordo com o IPHAN [24], a igreja abrigou entre os meses abril e maio de 1798, um dos membros da Inconfidência Mineira, o alferes Joaquim José da Silva Xavier, mais conhecido como Tiradentes, ele ficou escondido nas dependências do templo até mudar de esconderijo para a Rua dos Latoeiros - atual Gonçalves Dias - onde o foi preso e levado para a Ilha das Cobras. Outra curiosidade da construção; em sua fachada possui duas torres, apenas uma delas foi concluída, chamando atenção para sua forma.

De acordo com Ferreira [25], entre as décadas de 1960 e 1980 a cidade do Rio de Janeiro passou por um grande pico de urbanização intensa, impactando significativamente no crescimento de plantas em patrimônios históricos. A construção de novas infraestruturas, como edifícios e estradas, reduz as áreas verdes, ocupando espaços que antes eram naturais e afetando diretamente a flora e fauna locais. Além disso, o aumento da poluição do ar, solo e água devido às atividades urbanas, alterando o pH do solo e a composição dos nutrientes, criando um ambiente inóspito para muitas espécies vegetais. A redução de áreas verdes nas cidades contemporâneas resulta na perda de habitats naturais para plantas e animais, incluindo aves que desempenham um papel crucial na dispersão de sementes. A fragmentação de ecossistemas torna a propagação de plantas mais difícil, pois os espaços verdes se tornam menores e isolados, limitando o crescimento e a diversidade das espécies vegetais. Segundo Friedmann [26], as aves são consideradas as espécies mais eficientes na dispersão de semente, porque elas conseguem se movimentar entre diferentes localidades e sobrevoar uma grande área, mas são afetadas pela diminuição de áreas verdes e pela urbanização. Em áreas urbanas, a diminuição das populações de aves reduz a dispersão de plantas. Em patrimônios históricos, a presença ou ausência de aves influencia diretamente as plantas que crescem. Além disso, as aves urbanas podem mudar seus comportamentos e habitats devido à falta de áreas verdes, impactando indiretamente a flora dos patrimônios históricos. Segundo Zorzi e Grigolletti [27] as mudanças climáticas causadas por atividades humanas urbanas criam microclimas que podem influenciar ou afetar o crescimento das plantas. Scanavaca Júnior e Corrêa [28] consideram as cidades como zonas de desequilíbrio, devido ao uso de elementos não naturais em sua construção, contribuindo para a formação das ilhas de calor urbanas aumentam as temperaturas locais, influenciando a germinação e o crescimento das plantas. Eventos climáticos extremos,

De acordo com Plaisant, et al.[29], a medida profilática para a remoção das vegetações que crescem em fachadas de edifícios históricos, devem seguir algumas etapas principais. A identificação do tipo de vegetação é o primeiro passo, pois diferentes espécies podem requerer abordagens distintas. A remoção mecânica cuidadosa deve ser realizada manualmente, sem forçar as raízes, para evitar danos à estrutura. Após a remoção, pode-se aplicar produtos herbicidas adequados, preferencialmente com baixo impacto químico, para garantir que as raízes não voltem a crescer. A selagem de fissuras e falhas estruturais é crucial para evitar que a vegetação se reinstale e para corrigir os danos causados pelas raízes. Por fim, a manutenção preventiva do edifício, com inspeções frequentes, é fundamental para prevenir novos crescimentos e garantir a preservação da fachada a longo prazo.

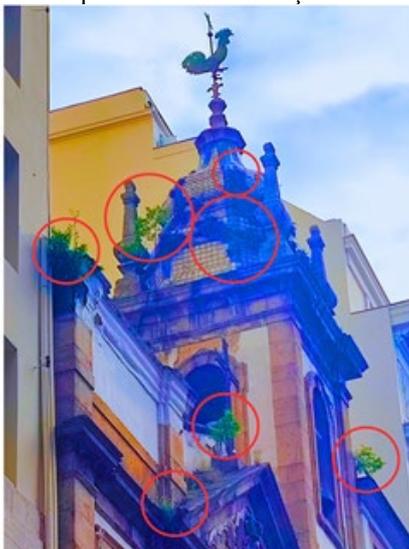
Existem dois mecanismos principais pelos quais as aves contribuem para esse fenômeno: transporte de sementes através da defecação ou regurgitação, e adesão de sementes às penas e garras. As aves desempenham um papel vital na criação de micro-habitats em fachadas de prédios históricos, facilitando o crescimento de vegetação. A construção de ninhos nas fachadas envolve o transporte de materiais orgânicos, como galhos, folhas e musgos, que criam micro-habitats retendo umidade e nutrientes essenciais. Além disso, a acumulação de excrementos enriquece o substrato com nitrogênio e fósforo, promovendo condições favoráveis para o crescimento de plantas. As fendas e rachaduras nos edifícios servem como abrigos para sementes depositadas pelas aves, protegendo-as de condições adversas e predadores, o que aumenta significativamente as chances de germinação e estabelecimento das plantas, como acontece na fachada da igreja. (figura 5)

Figura 5 - Frontão e torre localizadas na fachada frontal da Igreja de Nossa Senhora Mãe dos Homens. Os círculos vermelhos destacam as vegetações presentes na edificação.
