## A Aplicação da Tecnologia do BIM na Preservação do Edifício Jorge Machado Moreira da UFRJ

### *The Application of BIM Technology in the Preservation of the Jorge Machado Moreira Building at UFRJ*

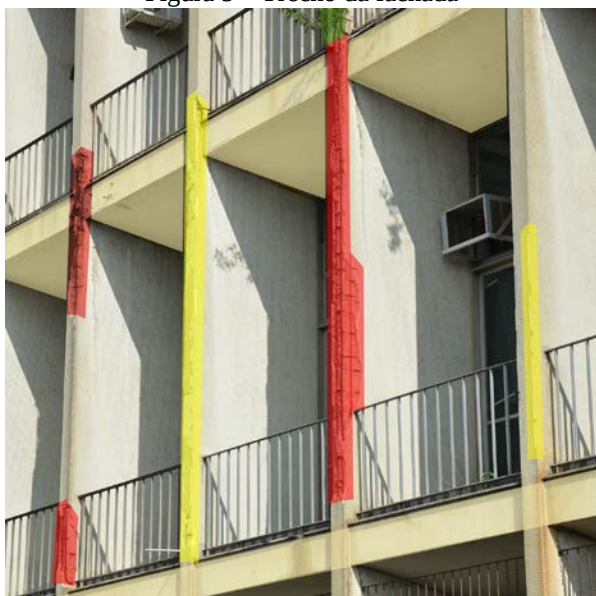
O mapeamento da fachada sudeste do bloco A foi sistematizado através de uma legenda específica (Figuras 4 e 5) que classifica as patologias em seis categorias principais: (1) deslocamento do revestimento; (2) presença de umidade; (3) perda de cobrimento; (4) exposição de armadura com corrosão; (5) possível dano estrutural coberto com argamassa; (6) presença de vegetação.

Figura 4 – Trecho do Mapeamento

Figura 5 – Trecho da fachada

A caracterização e mapeamento de danos realizados no edifício JMM revelam a complexidade e extensão dos problemas patológicos presentes. O mapeamento da fachada sudeste do bloco A demonstra a enormidade de dados gerados pela análise detalhada de uma estrutura dessa magnitude, onde foram identificados diferentes tipos de manifestações patológicas incluindo: deslocamento do revestimento; presença de umidade; perda de cobrimento; exposição de armadura com corrosão; possíveis danos estruturais; presença de vegetação [8,9].
