Reforço de Fundações Diretas em Pontes de Concreto Armado

VASCONCELLOS Vivian, MOTA Carla

Núcleo de Pesquisas em Planejamento e Gestão, Universidade Federal do Rio de Janeiro, Rio de Janeiro

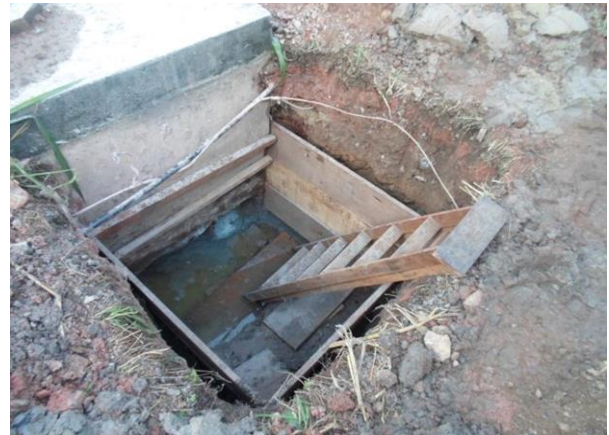
Figura 4 – Poço de Inspeção

Para solucionar essa problemática, é comum a execução de poços de inspeção (Figura 4), com os tamanhos apropriados para acesso e livre movimento de um homem, que possibilitam observar, além da fundação existente, o tipo de solo mais superficial. Este método de prospecção é o mais eficiente. Por meio deste procedimento, é possível a

inspeção visual direta das fundações, seu estado de conservação e as anomalias, como desagregações de material, o que facilita a compreensão das deficiências comportamentais e podem explicar as causas das patologias da estrutura [14].

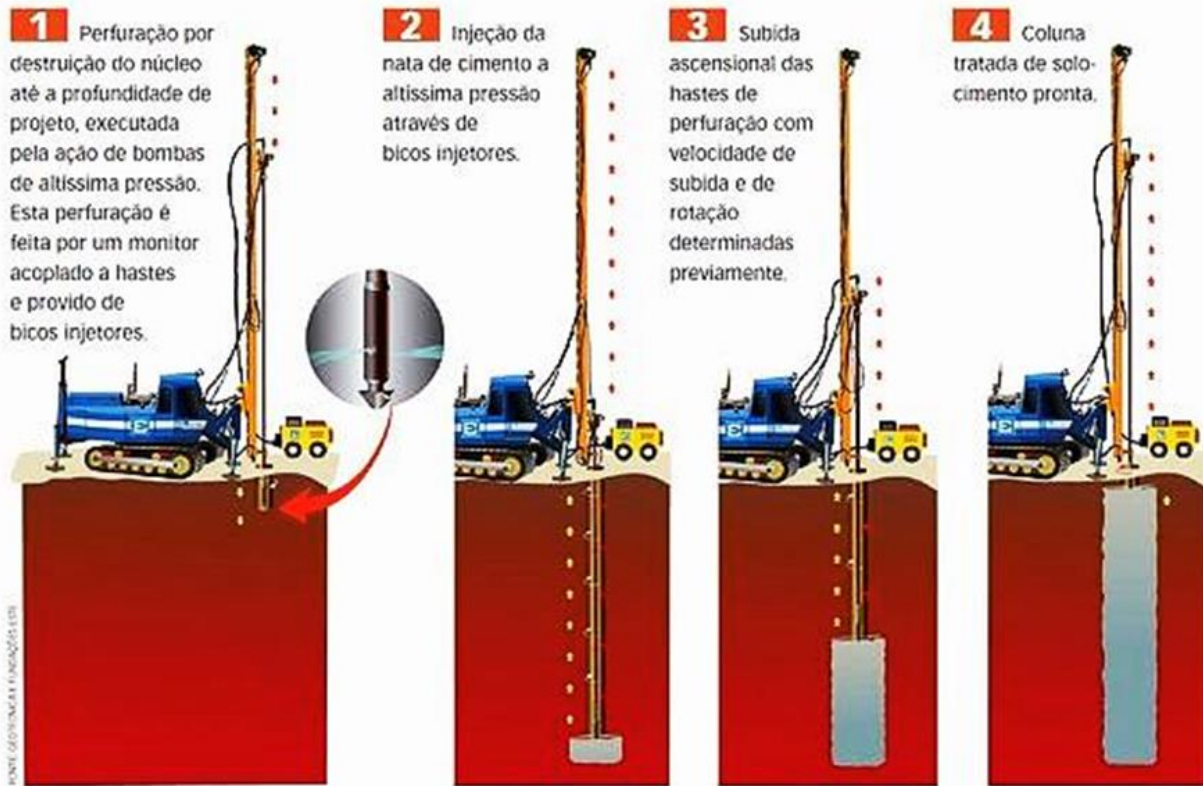
Figura 9 – Causas, mecanismo e sintomas da deterioração do concreto armado

O processo de execução da técnica de jet grouting envolve as seguintes etapas:

As injeções, que podem contar ou não com a utilização de água e/ou ar comprimido, são realizadas através de bicos com diâmetros de 2 a 4 mm, localizados na lateral da extremidade de uma composição de hastes, que sobem lentamente em direção a superfície, enquanto realizam um movimento de rotação com velocidade constante. A pressão das injeções atinge em torno de 20 a 50 Mpa e utilizam um ou mais jatos horizontais que podem alcançar à velocidade de até 400m/s [23]. A energia cinética,

resultante da injeção, provoca a desagregação da estrutura do solo, que ao ser misturada com calda de cimento, formam uma espécie de corpos sólidos de solo-cimento, que se assemelham a cilindros e são chamados de colunas de jet grouting, resultando um terreno com melhores características mecânicas e de menor permeabilidade.

garante que uma probabilidade reduzida de causar danos na estrutura em intervenção ou nas estruturas vizinhas [14]. Como pode ser observado na Figura 9 (em ANEXO A).
