## Restauração inserida no contexto de reabilitação: O caso da restauração da Igreja Nossa Senhora do Carmo da Antiga Sé

NOGUEIRA, Maria Clara Nunes; MELLO, Isabeth da Silva.

Núcleo de Pesquisas em Planejamento e Gestão, Universidade Federal do Rio de Janeiro, Rio de Janeiro

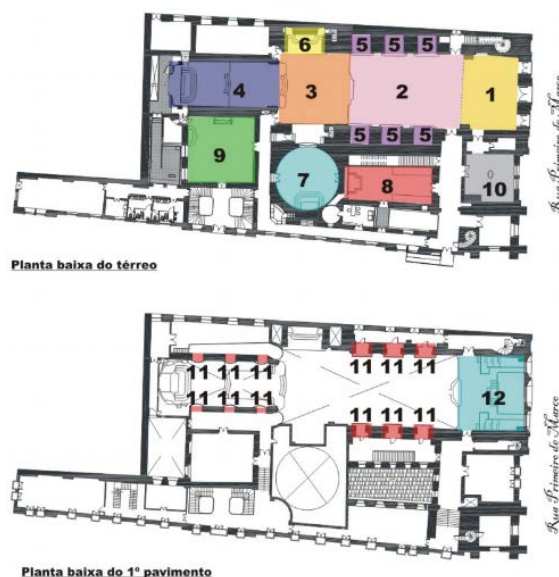
Figura 8: Plantas baixas térreo e 1º pavimento.

1- Nártex 2- Nave 3- Transepto 4- Capela-mor 5- Capelas Laterais 6- Capela São Pedro de Alcântara 7- Capela Santíssimo Sacramento 8- Capela Senhor dos Passos 9- Capela Cristo Crucificado 10-Batistério 11- Tribuna 12- Coro

Tendo sua planta no formato de cruz latina, composta por sete altares laterais, altar-mor, nave, tribuna e batistério, a construção recebeu diversas adaptações ao longo de diferentes períodos. Seu estilo arquitetônico contém misturas de diferentes técnicas e visões artísticas, como o eclético, o colonial, o neoclássico
