## Central do Brasil: O uso do Desenho Universal em seu espaço

ALMEIDA, Tamiris; ALVES, Lais Amaral.

NPPG-PGCOC, Universidade Federal do Rio de Janeiro, Rio de Janeiro.

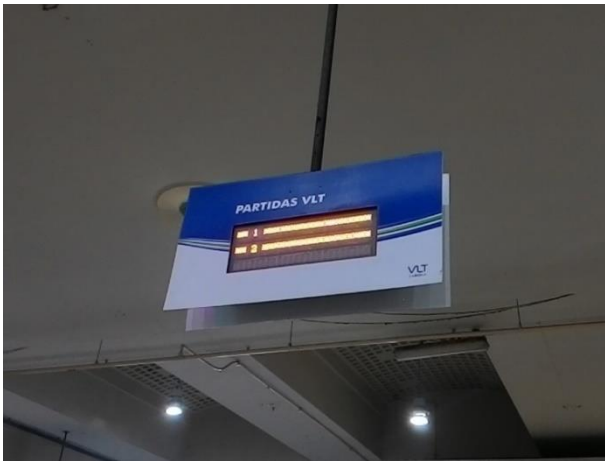
Foi feita uma visita ao objeto de estudo com o intuito de avaliar as suas condições atuais e sua relação ao conceito de desenho universal. É importante lembrar que a cidade do Rio de Janeiro entre 2014 e 2016 passou por megaeventos esportivos que atraíram grande quantidade de investimentos público-privado e turistas dos mais diversos países. Nesse período uma das grandes preocupações era a de melhoria do transporte público na cidade. Os projetos das linhas do VLT foram inaugurados e ainda se encontram em funcionamento. Nas cercanias do edifício da Central do Brasil encontram-se duas estações do VLT (uma delas é perto das saídas C/D e a outra fica em frente a saída F). Porém a placa de informação sobre as linhas do VLT não estava em funcionamento (figura 1).

Figura 1 – Placa informativa sobre as linhas do VLT.

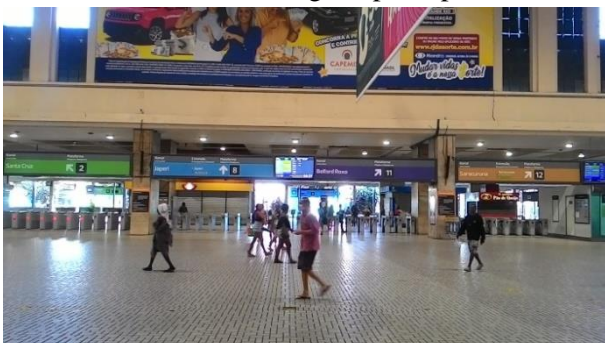
Houve apenas uma preocupação em setorizar as entradas/saídas dos seus portões em A, B, C, D, E e F, para informar as ruas adjacentes e a localização das estações de VLT e Metrô. Assim como setorizar as plataformas, de forma mais distinta, com cores e nome dos ramais (figura 3). Há uma sinalização na altura do observador padrão em que consta os itinerários das linhas, porém ela fica num local de pouca visibilidade e com letras pequenas (figura 4).

Figura 3 – Sinalização padrão das plataformas de trem, vista do saguão principal.

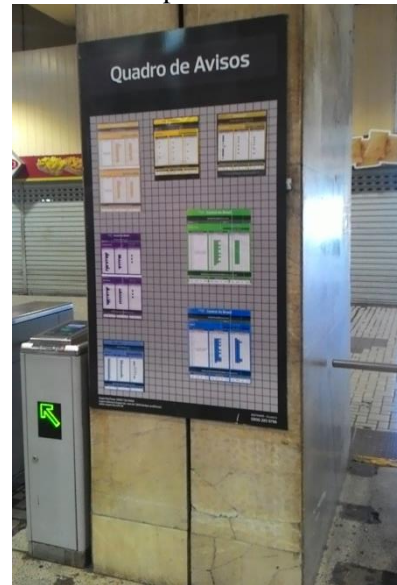
Figura 4 – Sinalização dos itinerários dos trens está fixada em um dos pilares, escondida da visão do público.

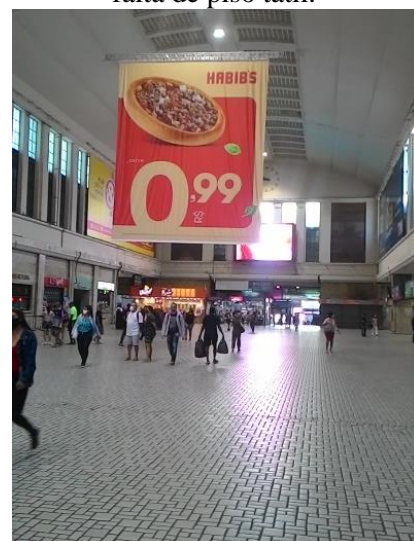
Não foi encontrado também em seu

saguão principal piso tátil para guiar usuários de baixa ou nenhuma visão, apenas encontrando na entrada do Metrô e pontos do VLT (figura 6).

Figura 6 – Vista do saguão principal onde nota-se a falta de piso tátil.

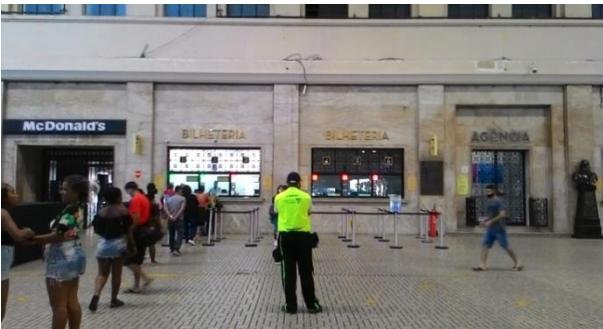
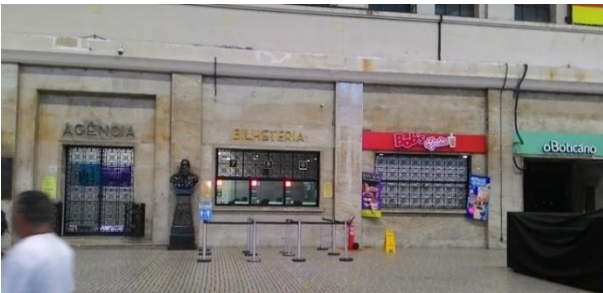
Não foram encontrados no saguão principal, no subsolo e nas áreas do entorno dentro dos seus portões, o uso de piso tátil e placas em braile, como também sinalização informativa sonora. Os guichês de compra das passagens para os trens (figuras 7, 8, 9 e 10) não são adaptados para pessoas com necessidades especiais (PNE). Todos os guichês possuem o padrão de 1,18 metros de altura.

Figura 7 – Guichês de compra de passagem.

Figura 8 – Guichês de compra de passagem.

**“9.2.3.4 As bilheterias e balcões de informação acessíveis devem possuir superfície com extensão mínima de 0,90 m e altura entre 0,90 m a 1,05 m do piso acabado, assegurando-se largura livre mínima sob a superfície de 0,80 m. Deve ser garantida aproximação lateral à P.C.R. e circulação adjacente que permita giro de 180°”.**

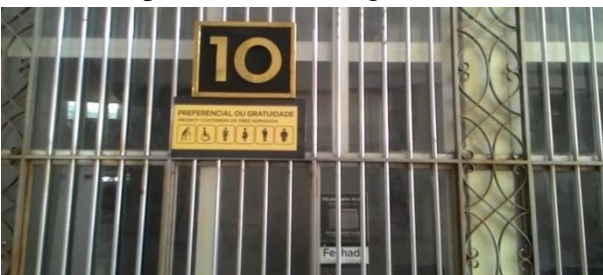
Figura 9 – Guichês de compra de passagem exclusivo para cadeirantes, gestantes e idosos.

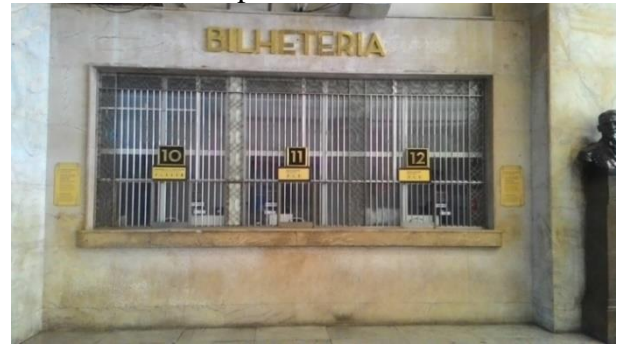
Figura 10 – Sinalização indicando os guichês de preferenciais.

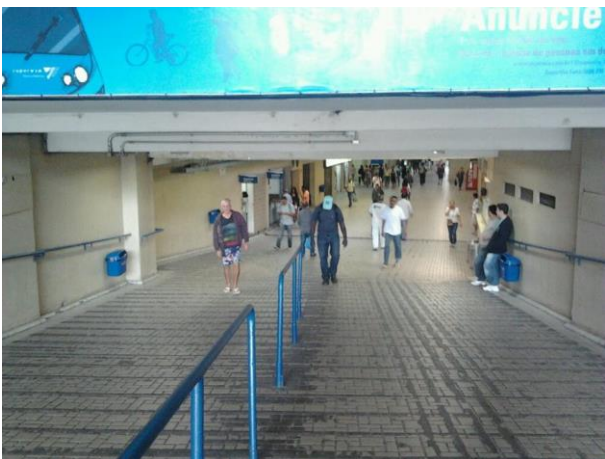
O acesso ao subsolo do edifício, local onde se concentram a maioria dos serviços prestados à população, se dá por duas rampas largas, porém suas faixas antiderrapantes estão em um estado bem deteriorado e as mesmas não se encontram dentro das normas técnicas de acessibilidade da ABNT - NBR 9050/2015 [6], com patamar de descanso e inclinações dentro do previsto na norma, para usuários PNE ou com mobilidade reduzida (figura 12).

Figura 12 – Rampas de acesso fora da norma.

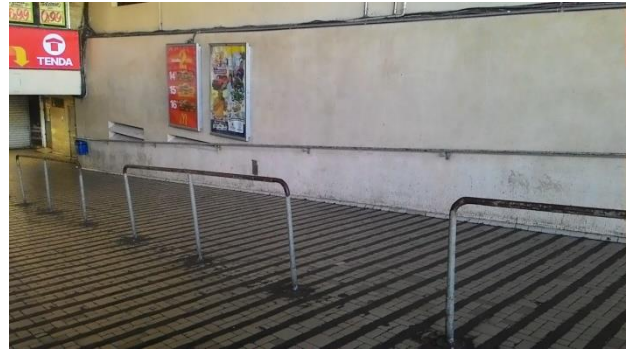
Nota-se também que os corrimãos das rampas de acesso (figura 13) não se encontram no padrão de acessibilidade indicada pela ABNT - NBR 9050/2015 [6]. O corrimão da Central do Brasil tem 94 centímetros de altura,

4 centímetros a mais sugerido pela norma e não possui o corrimão inferior com a altura de 70 centímetros, muito menos, o prolongamento nas suas extremidades.

Figura 13 – Corrimão padrão do Edifício da Central do Brasil.

As figuras 14 e 15 demonstram detalhes da ABNT - NBR 9050/2015, p.63 [6], para o padrão de corrimões acessíveis e sua sinalização. A altura dos corrimãos devem ser barra dupla e instalados em duas alturas: uma com 0,92m e a outra com 0,70m.

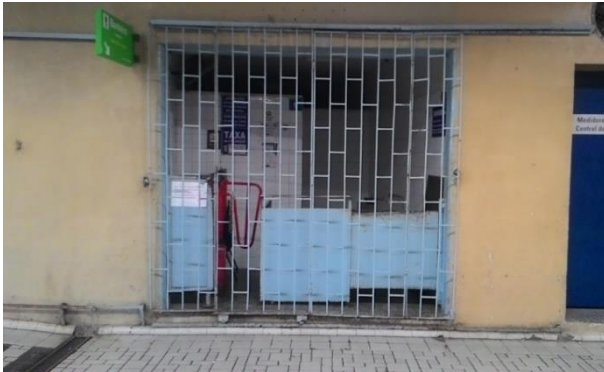
Os banheiros são dois femininos e um masculino, são pagos, no valor de R\$3,00 e possuem catracas nas entradas (figuras 18 e 19). Dos três, dois são sanitários que possuem sinalização para PNE e são adaptados (um masculino e um feminino), porém não há rampa que possa vencer o pequeno desnível que todos possuem nas entradas. A entrada é fechada por portões com largura suficiente para passar um usuário PNE.

Figura 18 – Entrada do banheiro feminino com cabine acessível.

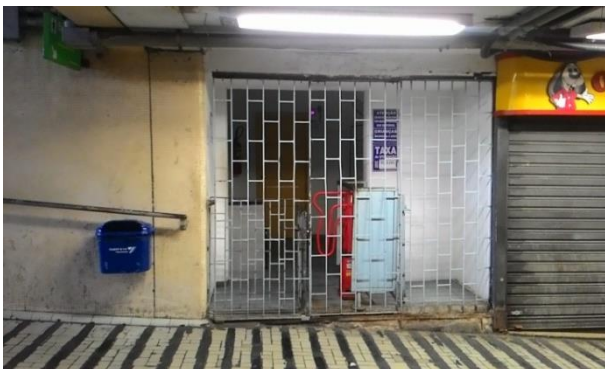
Figura 19 – Entrada do banheiro masculino com cabine acessível.

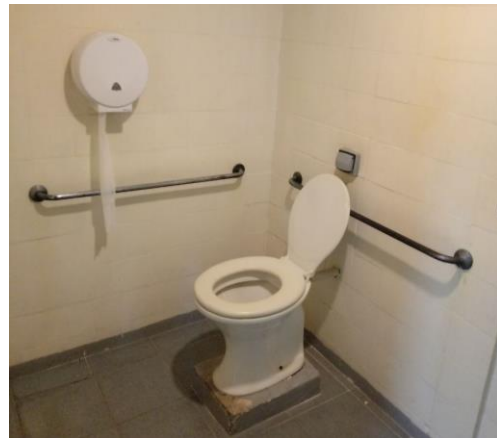
Dentro do banheiro feminino adaptado encontra-se 13 cabines simples e 1 cabine adaptada para usuários PNE (figuras 20 e 21) com barras de suporte e lavatório, ditas acessíveis. Há rampas que vencem os desníveis (figura 22) com corrimão para apoio. Os corredores de circulação são amplos o suficiente para fazer manobra com a cadeira de rodas, porém em nenhuma parte foi encontrado piso tátil para apoio aos usuários com baixa visão ou cegas. Há boa iluminação dentro das cabines, corredores e área das pia.

Há espaço para manobra de uma cadeira de rodas dentro da cabine, com dimensões de 2,33m de largura por 1,348m profundidade, porém a altura máxima da bacia sanitária com assento está com 0,515m, enquanto a norma determina que a altura máxima com assento seja de 0,46m. O afastamento da bacia

sanitária da parede lateral pela norma ABNT - NBR 9050/2015 [6] deve ser de 0,40m, enquanto o afastamento do banheiro da Central do Brasil está em 0,545m. Foi observada também a falta da barra de apoio vertical que consta como padrão pela ABNT - NBR 9050/2015, p. 92 [6]. A altura total do lavatório está em 0,76m e o previsto na norma é de no máximo 0,80m com barras de suporte laterais à cuba (ABNT - NBR 9050/2015, p. 99 [6]). São usados modelos de torneiras e, principalmente, de maçanetas que não seguem um design universal, nem se enquadram no item 4.6.6 da norma, que determina:

Figura 20 – Cabine do banheiro para cadeirantes. Área da bacia sanitária.

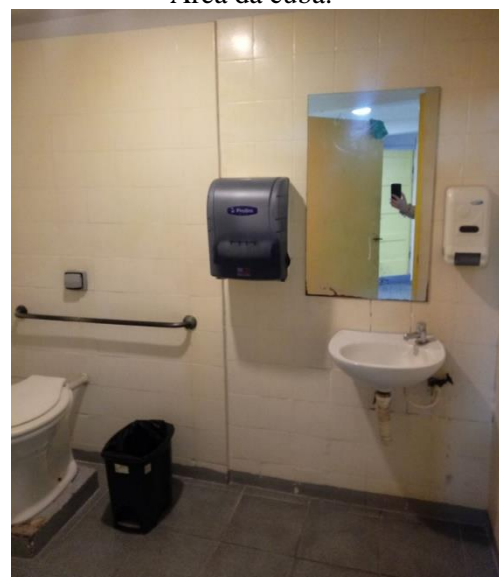
Figura 21 – Cabine do banheiro para cadeirantes. Área da cuba.

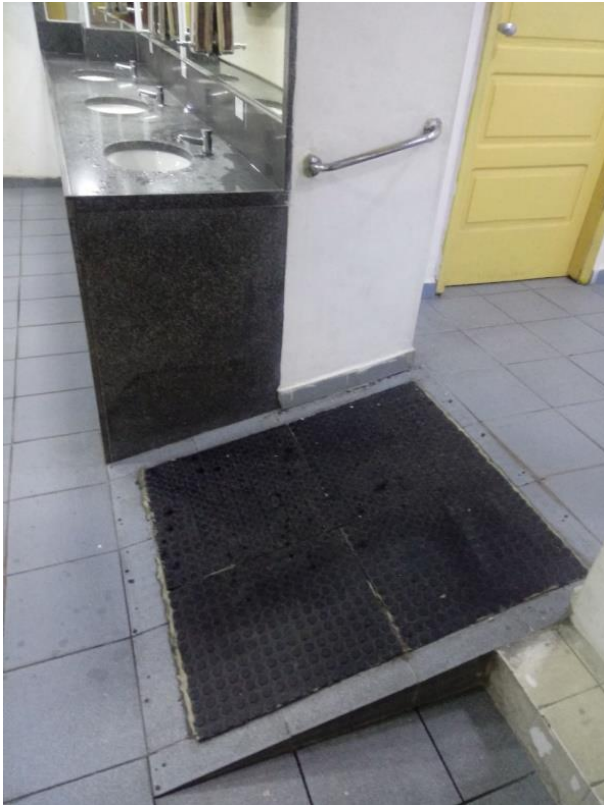
Figura 22 – Rampa de acesso com corrimão

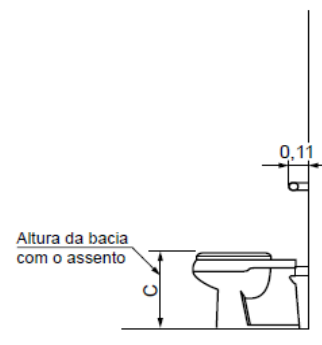
A ABNT – NBR 9050/2015, p.92 [6] detalha as alturas e distâncias que as barras de apoio devem ter no caso de uma bacia convencional. A seguir pode-se observar essas medidas nas vistas lateral direita, lateral frontal, lateral esquerda e tabela de medida dos mesmos, para adultos e crianças (figuras 27, 28, 29 e 30).

Figura 27 – Vista lateral da altura da barra de apoio.
