Patologias em Estruturas de Concreto Armado

Pathologies in Reinforced Concrete Structures

SCARI, Pamela¹; SANTOS, Odair.

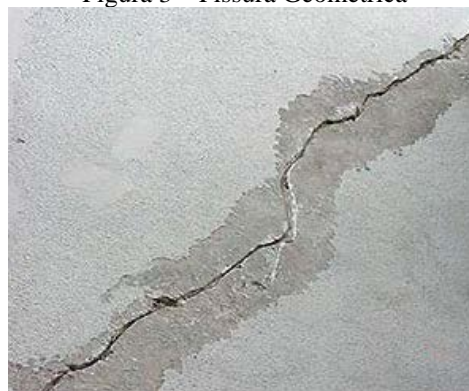
Figura 3 – Fissura Geométrica

Tão velho quanto o próprio concreto armado, são também as fissuras que ele apresenta, e por isso, tem sido motivo de pesquisas por parte de todos os técnicos específico nesta área, e seja talvez por isso que a fissura esteja marcada, atualmente, como um dos sintomas mais marcantes das doenças do concreto armado ou massa. [9]

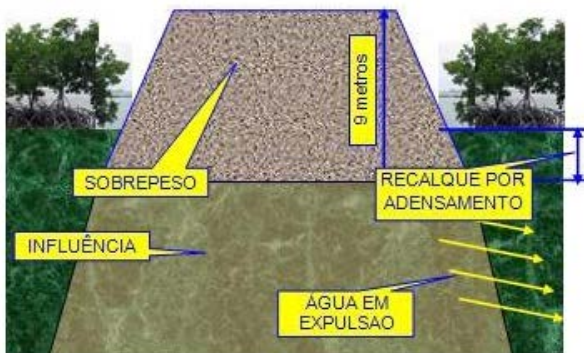
Figura 4 – Recalque por adensamento

Todos os solos, submetidos à carga apresentam maiores ou menores deformações, dependendo basicamente das características do solo e da presença do lençol freático. O deslocamento vertical de um elemento de fundação é chamado de recalque e pode ocorrer de imediato ou ao longo do tempo por adensamento com a expulsão da água dos vazios do solo [12].

A ocorrência de deslocamentos diferentes entre os elementos de uma mesma fundação é chamado de recalque diferencial. Segundo Thomaz [12], as fissuras ou trincas, causados pelo recalque diferenciados dos pilares são inclinados sendo estas aberturas maiores na parte superior das vigas. Rebello [14] diz também que o recalque progressivo tem como consequência efeitos de flexão na superestrutura não previstos nos projetos originais.

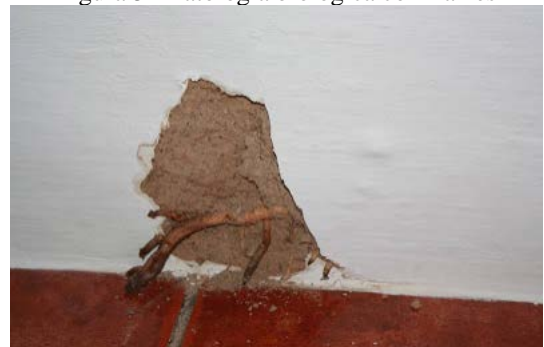
Figura 5 - Patologia biológica com raízes

Alguns exemplos desses ataques biológicos que causam a deterioração e a desagregação do concreto são o crescimento de vegetação nas estruturas, onde as raízes penetram o concreto (figura 5) através de pequenas falhas, ou pelas fissuras e juntas de dilatação, e o desenvolvimento de organismos e micro-organismos em certas partes da estrutura.

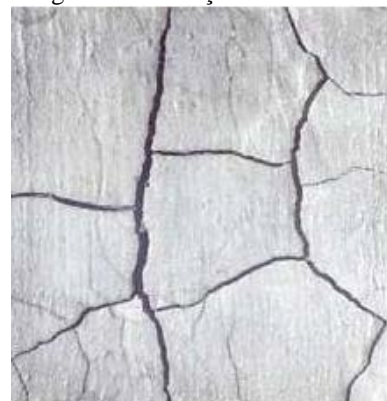
Figura 6 – Retração do Concreto

Outra situação, que não pode ser desprezada do concreto, é a retração. A retração do concreto acontece quando há diminuição do excesso do volume de água devido à evaporação, que não é retida no processo de hidratação do cimento, sendo uma deformação que independe do carregamento, mas está diretamente ligada com os espaços vazios deixados pela água na sua evaporação. [16]

Existe uma relação direta entre a água/cimento e a retração. A evaporação de água do concreto, e suas movimentações fazem com que ocorram variações internas de pressão e por isso o concreto retrai. As condições climáticas definem a saída de água. A umidade relativa do meio externo faz com que a umidade relativa do concreto se balanceie, logo, água é pressionada para fora pelos poros capilares do concreto, resultando no tensionamento do concreto. [18]

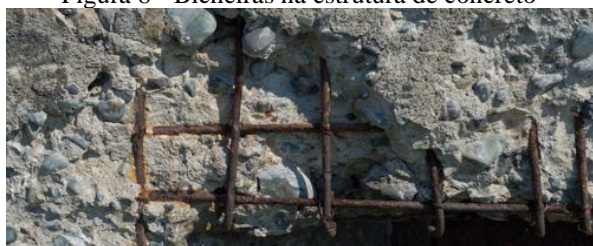
Figura 8 - Bicheiras na estrutura de concreto

Neste caso há expansão da armadura, causando fissuras por tração simples no concreto. Ao sofrer efeito da corrosão óxido expansivo, o material aumenta de 8 a 10 vezes em relação ao volume original, faz com que haja grandes tensões no concreto e conseqüentemente cause rompimento no concreto por tração apresentando fissuras que seguem as linhas das armaduras principais, e inclusive dos estribos, se a corrosão foi muito intensa. [21]

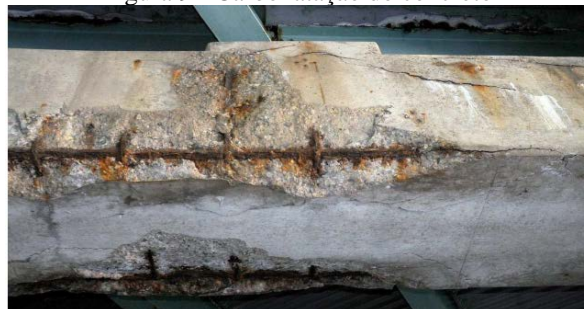
A figura 8 mostra uma melhor visualização do que de fato acontece nesse processo.

Figura 9 - Carbonatação do concreto

A carbonatação, como já se referiu anteriormente, resulta diretamente da ação dissolvente do anidrido carbônico (CO_2), presente no ar atmosférico, sobre o cimento hidratado, com a formação do carbonato de cálcio e a consequente redução do pH do concreto até valores inferiores a 9. Quanto maior for a concentração de CO_2 presente, menor será o pH, ou, por outro lado, mais espessa será a camada de concreto carbonatada [24]
