Patologias Consequentes de Falta ou Má Execução de Impermeabilização

Pathologies resulting from lack or poor execution of waterproofing

SILVA, Felipe Ferreira da;
felipeferreirasilva95@gmail.com;

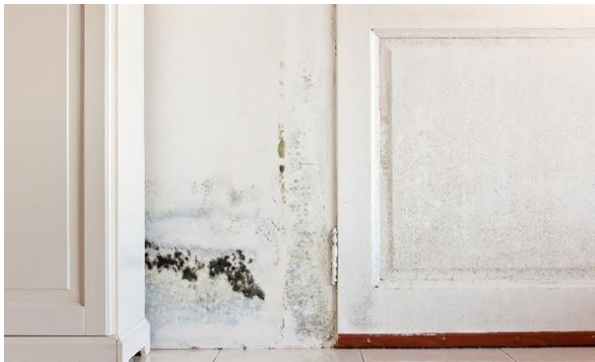
Figura 1 – Mancha de umidade

Um dos problemas mais comuns de ocorrerem em alvenarias, principalmente em casas, é o surgimento de manchas e fissuras nas bases das paredes de vedação, como pode ser visto na figura 1. Esse tipo de adversidade tem como origem a umidade ascendente

proveniente do solo, que percola pelos elementos por capilaridade em razão da falha ou inexistência de impermeabilização na fundação da construção. [2]

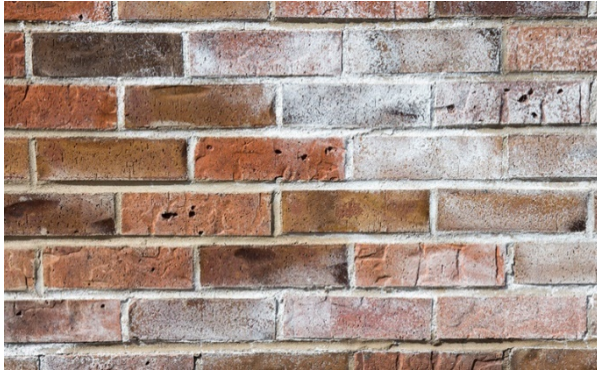
Figura 2 – Mancha de eflorescência em alvenaria

Granato [8] afirma que esse fenômeno é considerado um dano, pois altera a aparência do elemento onde ele se deposita. Ainda afirma que existem casos em que seus sais constituintes podem ser agressivos e causam danos profundos. A diferença no aspecto visual é notória onde há um contraste de cor entre os sais e o substrato onde ele está depositado. Como pode ser observado na figura 2.

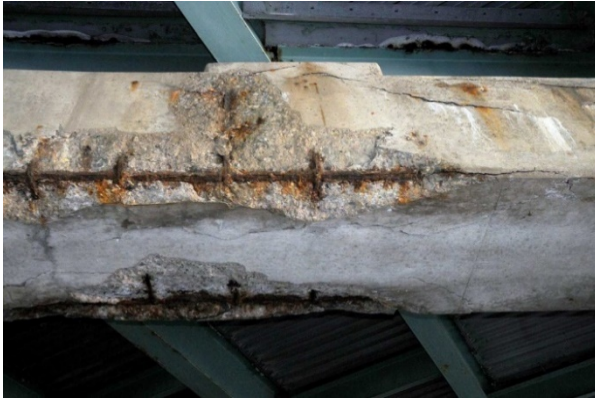
Figura 4 – Carbonatação do concreto

É possível concluir que para que a carbonatação ocorra é preciso que três fatores estejam dentro do concreto: oxigênio, gás carbônico e umidade. Todo o processo começa quando há infiltração de água pelos poros ou fissuras no concreto, formando uma fina camada de água que ao entrar em contato com o gás carbônico, que entra pelos poros e fissuras do concreto, reage formando ácido carbônico (H_2CO_3). Esse ácido reage com o hidróxido de cálcio formando cristais, com isso, o consumo de cálcio diminui o pH do concreto deixando o aço exposto a corrosão.

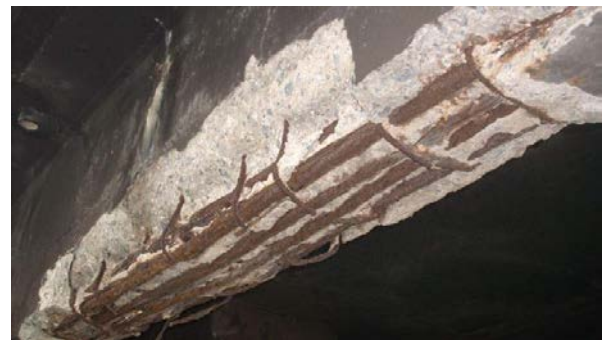
Figura 5 – Corrosão da armadura do concreto

As manifestações da corrosão de armaduras se apresentam em uma sequência iniciada pelo surgimento de manchas superficiais amarronzadas, acompanhadas de expansões ocasionadas pela formação de óxi-hidróxidos, que ocupam espaços, em grande parte das vezes, maiores que a própria seção original da barra da armadura, acarretando elevadas tensões de tração. [2]

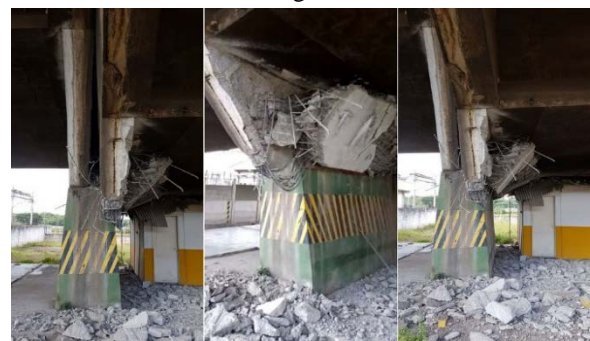
Figura 7 – Parte debaixo da estrutura do viaduto que cedeu na Marginal Pinheiros

Na figura 7 é possível observar como ficou a estrutura debaixo do viaduto da Marginal Pinheiros.

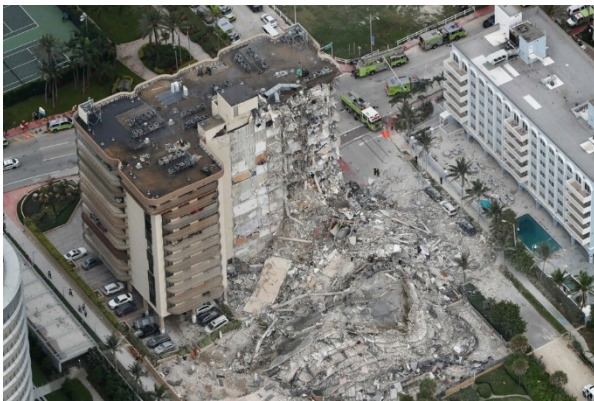
Figura 8 – Prédio de 12 andares que desabou parcialmente na região de Miami

Segundo reportagem do G1 [21], o prédio desabou devido um grande dano estrutural em uma laje de concreto abaixo do deck da piscina. O alerta sobre esse defeito foi feito através de um relatório, emitido pela empresa de engenharia Morabito Consultants em 2018, e nesse documento indicava a falha de impermeabilização que impedia o escoamento da água da laje abaixo do deck. Contudo, ainda não foi definida a causa para o desabamento do prédio, mas especialistas dizem que infiltração é a possível causa do acontecimento.

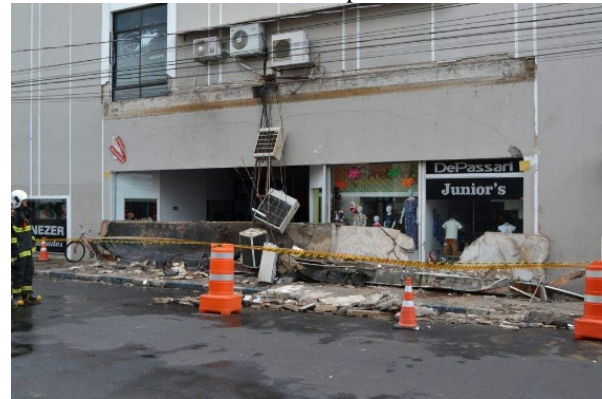
Figura 9 – Desabamento de marquise no Shopping Center Penápolis

De acordo com o laudo pericial o motivo do desabamento foi devido ao excesso de material impermeabilizante, com sucessivas camadas de impermeabilização sobrepostas o que aumentou, aproximadamente, em 82% o peso original da marquise, e a estrutura de concreto mal posicionada que, segundo peritos, a armadura negativa estava mal instalada e havia rachaduras na parede frontal sob a marquise. [22]

Nesse incidente, como pode ser visto, não foi a falta de impermeabilização, mas sim o excesso dela. Assim, podendo concluir que não basta apenas realizar impermeabilização, mas que precisa ser executado da forma correta utilizando materiais de qualidade e mão de obra especializada.
