## Análise de Manifestações Patológicas em Construções Autoconstruídas no Brasil

### *Analysis of Pathological Manifestations in Self-Built Constructions in Brazil*

## 5. Estudo de Caso

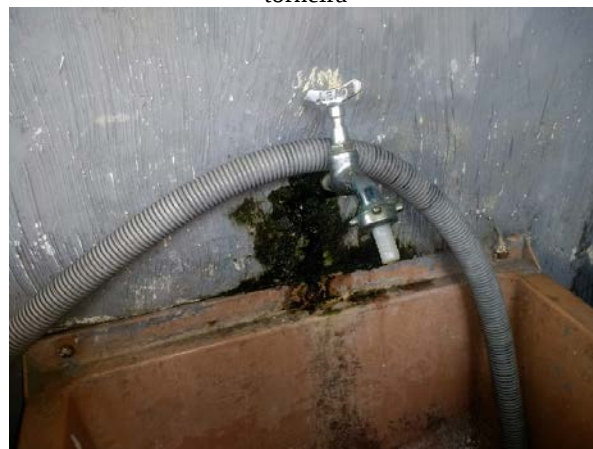
Figura 2 – Vazamento da conexão entre a tubulação e a torneira

Na Figura 2 pode-se observar a presença de umidade acidental na parede, proveniente do vazamento da conexão T (tê) com rosca entre a tubulação e a torneira do tanque da área de serviço.

Esse problema se deu por um excesso de esforço sobre partes da peça, causado por instalações feitas de maneira incorreta, ocasionando a ruptura da mesma.

Entre as possíveis causas podemos destacar: utilização de conexão sem anel de

reforço; excesso de fita veda rosca; conexão e torneira com rosca de igual dimensão.

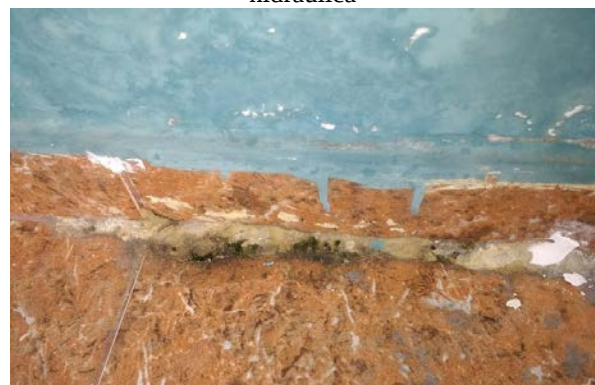
Figura 3 – Infiltração por vazamento de instalação hidráulica

O mesmo tipo de umidade ocorre na Figura 3, onde se encontra um problema de vazamento por conta da ruptura da tubulação que passa próximo à junção entre a parede e o piso.

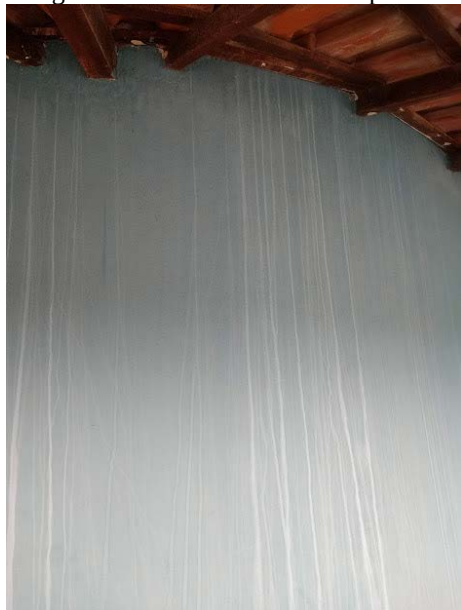
Figura 4 – Manchas brancas na parede

Na Figura 4 é possível perceber a presença de manchas brancas na parede, o que indica a presença de umidade descendente, proveniente da parte superior da cobertura. Essa umidade foi causada pela má vedação do telhado.

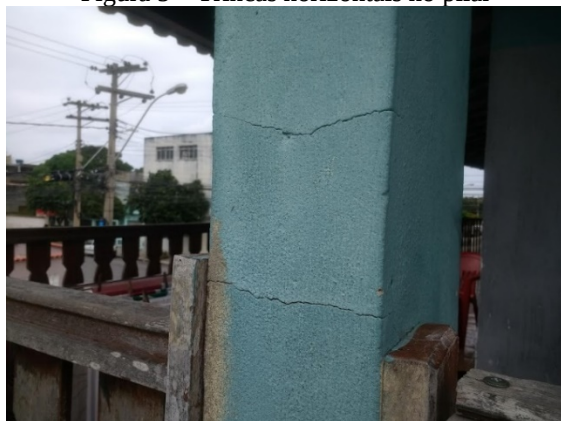
Figura 5 – Trincas horizontais no pilar

As trincas horizontais, presentes no pilar da Figura 5, indicam deslocamento no sentido vertical da edificação (recalque), ou seja, afundamento do solo. Isto pode ter acontecido pelo movimento natural do solo ou dimensionamento inadequado da fundação. A princípio, não representa grandes riscos para a estrutura, porém deve-se estar atento e observar se o problema vai se agravar ao longo do tempo ou não.

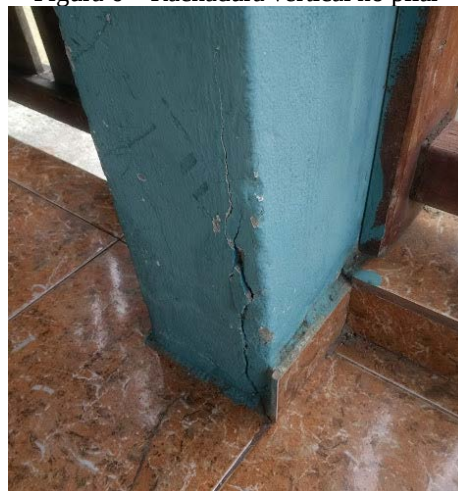
Figura 6 – Rachadura vertical no pilar

Agora, quando vemos rachaduras verticais nos pilares, assim como mostrado na Figura 6, há uma preocupação estrutural maior, uma vez que este tipo de manifestação patológica se dá quando há uma carga excessiva atuando no pilar.

Para que isso não ocorresse, deveria ter sido contratado um engenheiro civil, antes de começar a obra, para calcular as dimensões e características necessárias de todos os elementos estruturais. O gasto que o dono do imóvel terá para reparar esse pilar e todos os outros problemas em sua residência, será muito maior do que se tivesse contratado um especialista anteriormente.

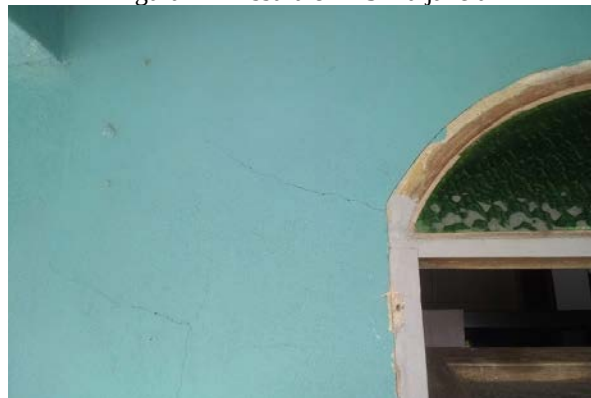
Figura 7 – Fissura em 45° na janela

Analizando a Figura 7, pode-se comprovar mais uma vez que a edificação sofreu bastante com o recalque diferencial. Nessa imagem, encontra-se uma fissura em 45° na janela, que é típica quando não há vergas e contravergas nas esquadrias para absorverem as tensões concentradas nesse local.
