Análise de riscos associados a patologias na construção civil

Risk Analysis Associated with Pathologies in Civil Construction

MACHADO, Lucas Pataro Gomes¹; HERVÊ, Márcio².
lucasmachado_14@hotmail.com¹; marcio_herve@yahoo.com.br²

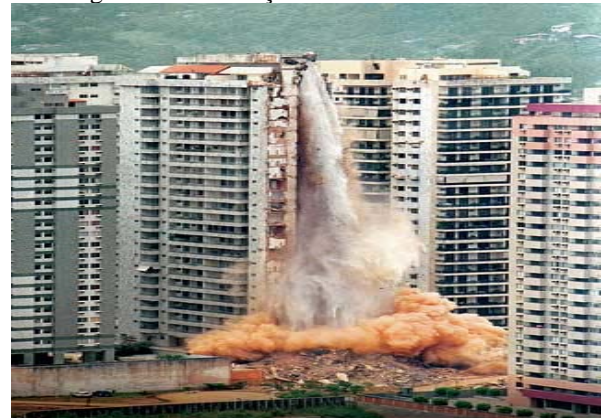
Figura 1 – Destruição do edifício Palace II

Há um histórico diverso de casos de desabamento. No Rio de Janeiro, houve o caso do Palace II, na Barra da Tijuca, que desmoronou por um erro estrutural de cálculo nas vigas de sustentação e a ciclovia Tim Maia, que não suportou as fortes ondas e tempestades incidindo sobre ela são exemplos. Não é tão incomum uma notícia de desabamento estrutural, que poderia ser evitado se houvesse uma melhor preparação na elaboração dos projetos cuja etapa de análise de riscos é fundamental.

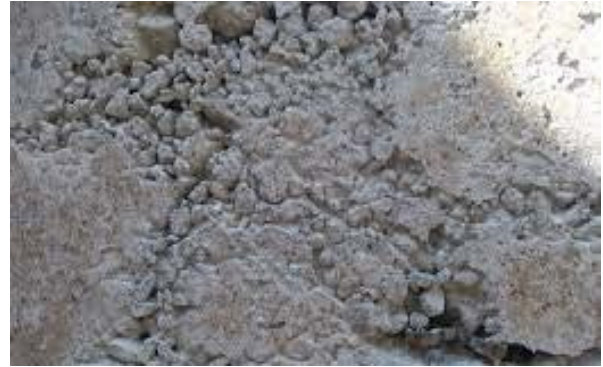
Figura 4 – Desagregação do concreto

De acordo com Souza e Ripper [9], a desagregação do concreto ocorre quando há a separação física das suas partículas, ou seja, o concreto perde sua propriedade aglomerante, o que impacta diretamente na sua capacidade de resistência na região afetada.

- Reação álcali-agregado
- Águas provenientes de chuva
- Águas provenientes de esgotos e resíduos industriais, por conta do gás

- Ataques químicos
- Fungos e outros micro-organismos que tornam o meio ácido
- Outras substâncias orgânicas

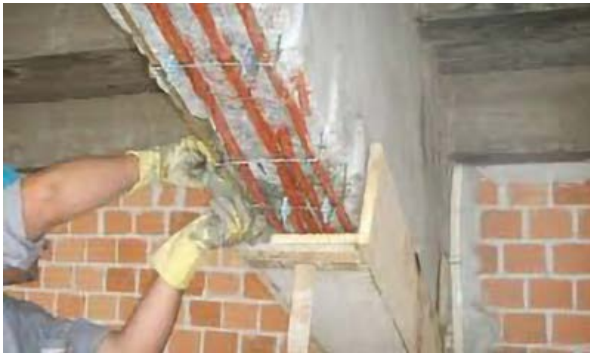
Figura 5 – Restauração da região desagregada

Para a recuperação estrutural do concreto, deve-se seguir uma série de etapas. A primeira delas é a remoção do concreto desagregado; é feita a escarificação utilizando ponteiros de aço da superfície para garantir boas condições de aderência entre a estrutura e o reparo. Feito isso, deve-se realizar a limpeza do substrato, removendo os resíduos ali presentes para que o substrato esteja pronto para receber o material de reparo. Caso até 20% da seção da armadura esteja corroída, novas barras de aço deverão ser complementadas e aplicados inibidores de corrosão em toda a armadura. Em regiões que apresentem corrosão excessiva, com diminuição da seção, deve-se colocar uma nova ferragem que transpasse a antiga em 60 vezes o seu diâmetro, conforme a ABNT recomenda. Após este procedimento, deve-se montar as formas com funil alimentador para preencher as áreas que foram afetadas e aplicar a argamassa polimérica. Para cavidades maiores que 10 cm, utiliza-se grout de alta resistência inicial e final, constituído de areia de quartzo de granulometria controlada, cimento e aditivos especiais.

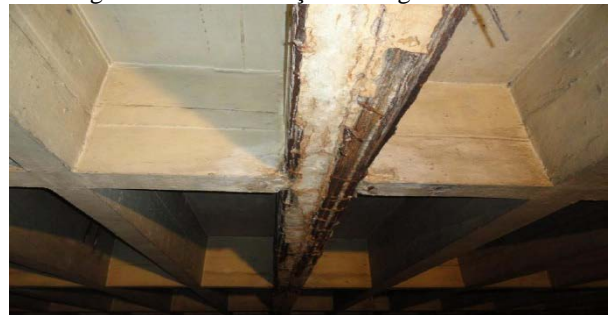
Figura 6 – Carbonatação em viga de concreto

A carbonatação do concreto pode ser definida como um processo físico-químico entre o gás carbônico (CO_2) presente na atmosfera e os compostos da pasta de cimento. Com isso, tem-se como resultado principal a precipitação do carbonato de cálcio (CaCO_3) em uma região do cobrimento, com a constituição de uma camada que passa a ter uma alcalinidade significativamente menor do que aquela que não foi afetada por esse fenômeno. A carbonatação avança de fora para dentro no concreto, por meio de uma frente carbonatada. Para haver carbonatação, é necessário que dentro do concreto haja umidade, gás carbônico e oxigênio. Quando atinge a profundidade das armaduras, a carbonatação provoca desestabilização da camada passiva protetora, propiciando, assim, o início da corrosão. Os danos causados são vários, como fissuração do concreto, destacamento do cobrimento do aço, redução da seção da armadura e perda de aderência desta com o concreto.

espessura de cobrimento possui características particulares que a diferem da massa de concreto presente nas partes mais internas da estrutura, pois fica em contato direto com as fôrmas na fase de moldagem. Ou seja, para evitarmos a formação desta patologia, é essencial garantir a qualidade e desempenho do concreto de cobrimento, pois é nessa região que ocorre todo o processo de carbonatação. A proteção das armaduras é conferida por meio da alta alcalinidade da película passivadora e da camada do concreto de cobrimento; a função do cobrimento é, portanto, proteger essa película contra danos mecânicos e manter a estabilidade.

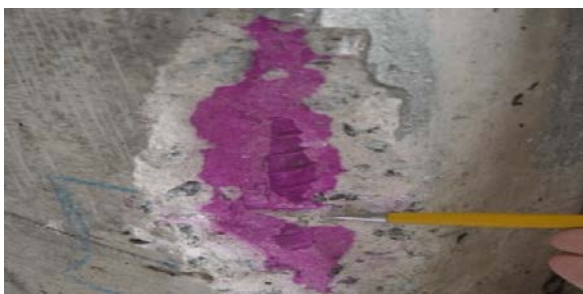
Figura 7 – Teste de Fenolftaleína no concreto

Há ainda testes para verificar a presença de carbonatação, como por exemplo o ensaio de fenolftaleína, que busca verificar a coloração do concreto após a aspersão. Concreto na cor rosada indica concreto com PH acima de 9, ou seja, sem carbonatação. Se a cor do concreto permanecer inalterada, indica Ph menor do que 9, indicando que houve carbonatação. É importante verificar a intensidade da coloração rosa, quanto mais intenso, melhor. É importante também, durante o ensaio, verificar a frente de carbonatação, a fim de constatar a profundidade do material degradado. Enquanto a carbonatação não chegar no aço, é possível manter a vida útil da estrutura sem grande intervenção. O objetivo é evitar a continuação da penetração do CO₂.

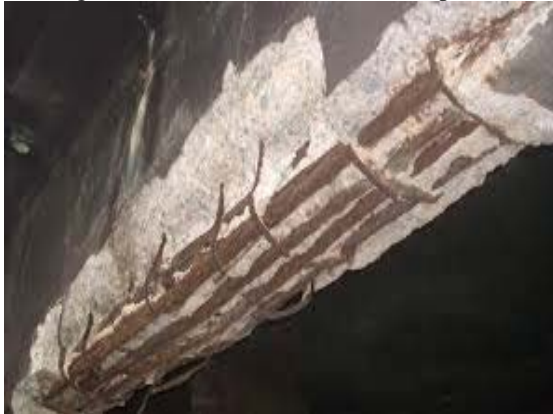
Figura 8 – Corrosão da armadura exposta

O mecanismo de corrosão do aço no concreto é eletroquímico, tal qual a maioria das reações corrosivas em presença de água ou ambiente úmido, ocorrendo em meio aquoso, necessitando de um eletrólito, uma diferença de potencial, oxigênio e agentes agressivos. Esta corrosão conduz à formação de óxidos/hidróxidos de ferro, produtos de corrosão avermelhados, esfarelados e porosos, que são denominados ferrugem. No interior do concreto, o aço está protegido por uma camada passivadora que envolve o metal, e esta camada é formada e mantida devido ao elevado pH na solução dos poros do concreto. Dessa forma, para que haja corrosão, é necessário que a camada passivadora seja destruída (despassivação). Agentes agressivos como os íons cloretos e a carbonatação, como foi visto anteriormente, podem promover a despassivação, deixando o aço suscetível ao processo corrosivo. A corrosão afeta diretamente a durabilidade, pois diminui a seção do aço, reduzindo assim sua resistência e conseqüentemente a vida útil

Caso não seja possível agir de forma preventiva e o processo já esteja ocorrendo, o procedimento para recuperação da estrutura de concreto consiste em retirar todo o concreto deteriorado até que sobre uma região que não esteja afetada. A corrosão nas barras da armadura deve ser removida antes de colocados os materiais de reparo, utilizando lixas e jatos de areia. Após isto, pode ser colocada a ponte de aderência e o preenchimento com argamassa de reparo, fazendo o acabamento da superfície e respeitando o processo de cura desta argamassa.

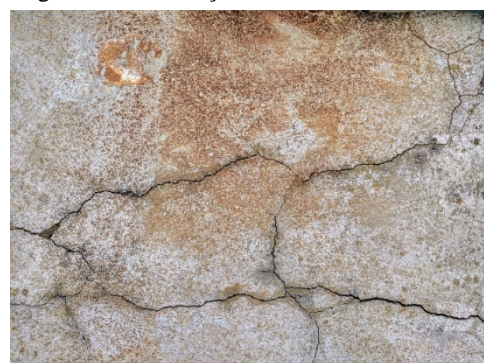
Figura 9 – Infiltração em concreto armado

A infiltração, na construção civil, trata-se do fluido que permeia os espaços vazios da estrutura. Ela pode ocorrer por conta da água da chuva, ação do lençol freático, vazamentos na rede hidráulica e geralmente se deve pela falta de revestimentos adequados, além de má impermeabilização. A infiltração é responsável por originar ou intensificar outras patologias, as mais comuns são o surgimento de mofo, causado pelo ácido produzido por fungos vegetais, que corroem a estrutura e causam comprometimento estético, caracterizado pelo surgimento de manchas escuras ou esbranquiçadas; eflorescências, provenientes da reação da água que se infiltra através dos poros mal impermeabilizados com os sais formados no concreto após o processo de cura e que, além de comprometer esteticamente a estrutura, abre caminho para que gases penetrem na estrutura e provoquem carbonatação e, eventualmente, corrosão da armadura, como foi visto anteriormente.

Idealmente, a impermeabilização deve ser aplicada na fase de construção, desta forma a proteção será mais eficaz. Se não for o caso e for observado um caso de infiltração, um profissional adequado deve buscar a origem desta infiltração para, somente então, trabalhar em sua correção e impermeabilizar a área devidamente. Caso a superfície a ser impermeabilizada apresente trincas ou fissuras, é necessário corrigi-las, preenchendo-as com selante. Outra recomendação é o uso de hidrofugantes, que repelem a água e a umidade, reduzindo o risco de infiltrações ocorrerem.
