## Manifestações Patológicas ocasionadas por umidade em edificações

### *Pathological manifestations caused by humidity in buildings*

PAIXÃO, Klaus Lübe<sup>1</sup>; AMARIO, Mayara<sup>2</sup>

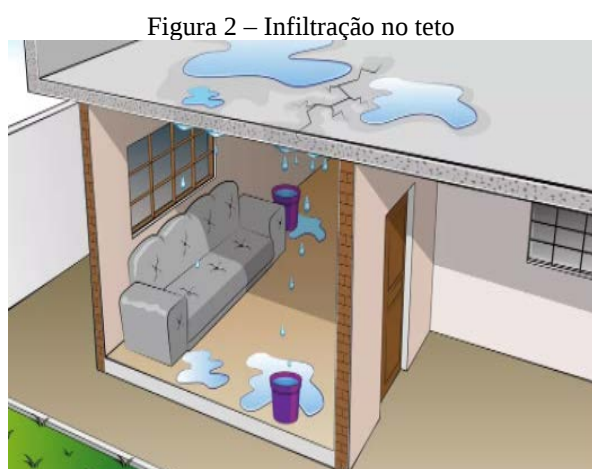
Figura 2 – Infiltração no teto

A falta de impermeabilização ou de manutenção nas instalações podem permitir que a água flua para a alvenaria e lajes. Assim, a umidade penetra no imóvel trazendo vários problemas como manchas, bolhas, descascamentos na pintura. E em casos mais prolongados, onde não há manutenção, é possível surgir danos estruturais nas lajes, pilares e suas armaduras.

Um tipo de infiltração como da Figura 2 é um grande problema se não tratada, e cada tipo de infiltração exige um tratamento diferente.

Pode haver vários métodos, mas no geral a maioria dos casos é solucionada com algumas alternativas listadas a seguir [17]:

- Identificar as causas da infiltração na parede;
- Agir rapidamente;
- Corrigir o problema detectado;
- Realizar o processo de impermeabilização;
- Escolher revestimentos de qualidade;
- Restaurar a parede;
- Continuar a manutenção.

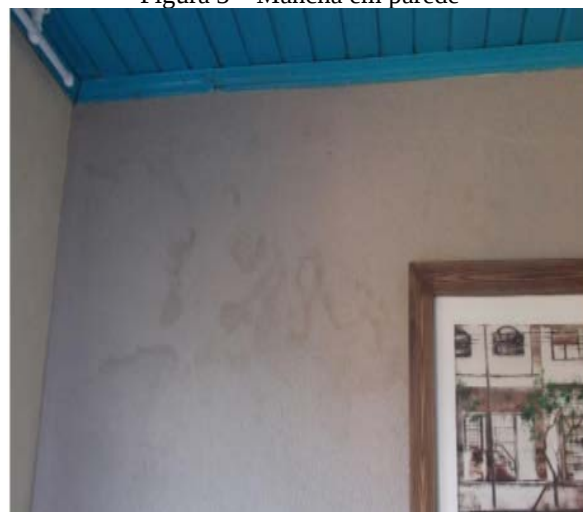
Figura 3 – Mancha em parede

As manchas como da Figura 3 são geralmente originadas a partir de rachaduras no lado externo que permitem a água fluir, lajes e fundações sem devidas impermeabilizações, telhas quebradas, vazamentos de água em calhas e tubulações [8].

Sua correção é identificar o local onde a água flui e impermeabilizar a área, assim o

problema de manchas é estancado e é refeita a pintura.

Caso o problema seja causado por encanamentos com rupturas, o melhor a ser feito é procurar os profissionais adequados para detectar tais vazamentos e fazer a substituição da tubulação, e assim remover a mancha após tal processo.

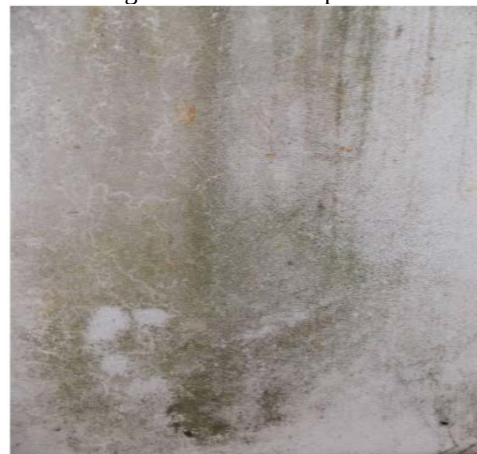
Figura 4 – Mofo em parede

O bolor seria o estágio inicial da ação dos fungos. Pode ser facilmente identificado por sua textura cinza, com alto relevo e simples remoção. Já o mofo, avança para um estágio mais avançado, no qual apresenta coloração mais escura, difícil remoção e maiores danos às edificações [19].

Para solucionar esse problema, como ilustrado na Figura 4, é recomendado o uso de cloro ou água sanitária, os quais matam os fungos e evitam a evolução do problema, já que são organismos vivos que se multiplicam rapidamente. Seguindo a isso, o ideal para deixar o local limpo é lixar e raspar toda a região de parede afetada, retirando até a tinta. E caso o reboco seja atingido, o ideal é retirá-lo também. Após tal processo, basta usar um produto impermeabilizante para que a umidade não penetre mais na superfície [20].

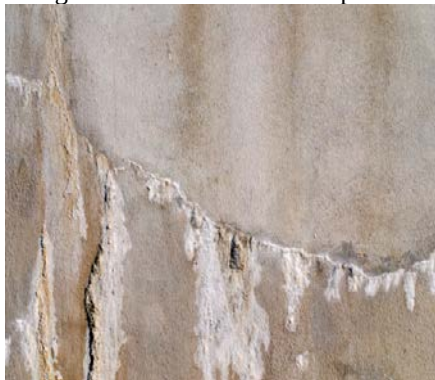
Figura 5 – Eflorescência em parede

As eflorescências são formações de sais na superfície da alvenaria, trazidas pela umidade. Elas geram manchas, descolamento de pinturas e criam um aspecto ruim ao ambiente. Ainda, podem se assentar entre o tijolo e o reboco, fazendo com que se descole [21].

A Figura 5 mostra esse tipo de patologia a qual tem como solução fazer uma limpeza com ácido acético nas paredes afetadas, observar o nível da água e se é recorrente. Também, para evitar tal problema é recomendado que se utilize cimentos mais resistentes, como o CPIII ou CPIV, os quais possuem menor reserva alcalina proporcionando menores chances de as eflorescências aparecerem. [23].

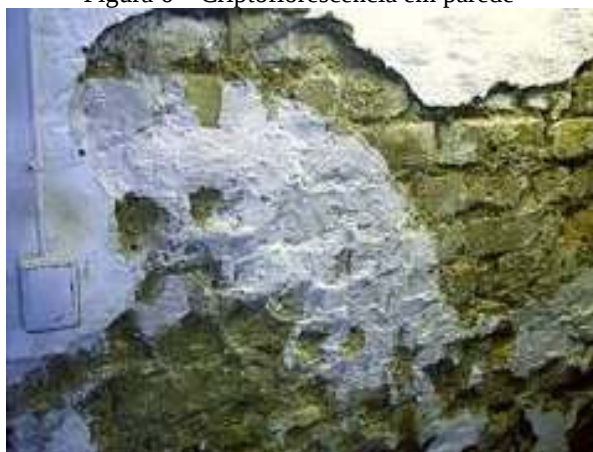
Figura 6 – Criptoflorescência em parede

Assim como as eflorescências, as criptoflorescências são formações de depósitos salinos com mesma causa e funcionalidade. Porém, nessa patologia são formados grandes cristais que se estabelecem dentro da parede ou estrutura.

O crescimento desses cristais faz pressão na massa interior da parede, podendo provocar rachaduras e a queda da parede. O maior causador dessa patologia é o sulfato, que ao receber umidade, tem aumento de volume rapidamente, acelerando a manifestação [13]. A Figura 6 mostra como tal falha pode atuar.

Para solucionar tal problema, o ideal seria adoção de manutenções preventivas para evitar que a patologia evolua de eflorescência para tal, pois, considerando que ela está numa

área interna de paredes ou alvenaria, torna-se mais difícil conter o problema.

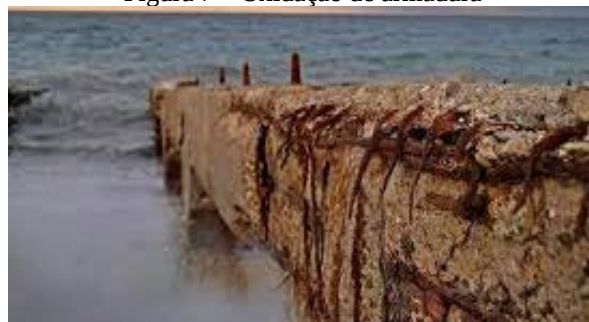
Figura 7 – Oxidação de armadura

O mecanismo de corrosão das armaduras no concreto é do tipo eletroquímico, assim como a maioria das reações químicas na presença de água ou um ambiente úmido. Tal processo acontece com a existência de um eletrólito, oxigênio, diferença de potencial e agentes agressivos como íons cloreto e carbonatação. Esses agentes promovem a despassivação da camada protetora do metal e deixam a armadura suscetível ao efeito de corrosão [26].

Um exemplo de como a oxidação pela água pode atuar é visto na Figura 7.

Dessa forma, a correta impermeabilização do concreto precisa de grande atenção, visto que se a umidade entrar em contato com a armadura, pode ocorrer a oxidação e futuramente o rompimento do cobrimento do concreto armado.

Caso a armadura já esteja exposta, o certo a fazer seria retirar o concreto deteriorado, limpar todo o produto de corrosão das superfícies da armadura, e fazer o tratamento adequado de acordo com a situação [26].

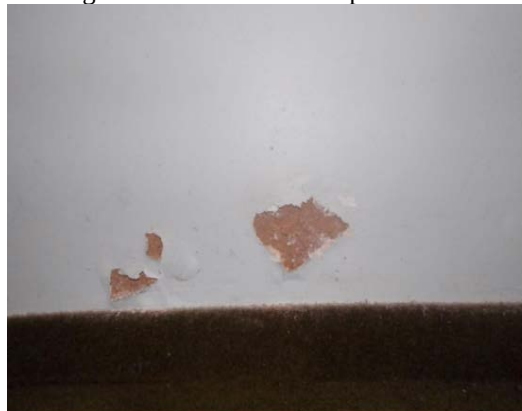
Figura 8 – Descascamento por umidade

Esta patologia pode ocorrer das mais variadas formas, ao se aplicar tinta sobre uma parede úmida, quando a superfície contém partes soltas, quando não se respeita o tempo de cura (trinta dias) e se aplica tinta sem o tempo estipulado, com má aderência da tinta devido a sua diluição ter sido incorreta na hora da preparação, superfície calcinada que não tenha possuído preparação adequada ou uma superfície que não tenham eliminado totalmente o pó após um lixamento. Quando se trata de um reboco em que não foi realizada a cura pelo tempo adequado e foi aplicado o acabamento final precocemente, há o surgimento de bolhas, devido à reação que ainda está acontecendo, no qual a cura do reboco forma gases pela reação natural da cal usada na massa de reboco, formando as áreas de descascamento [28].

Para descascamentos como na Figura 8, tal problema pode ser reparado ao raspar e escovar a superfície, e caso necessário, refazer parte do reboco e depois repintar a área em questão. Se a parede ainda apresentar imperfeições após o lixamento, é aconselhado que seja feito o nivelamento com a aplicação de uma massa corrida acrílica. Após aplicar a massa, deve-se fazer o nivelamento da estrutura da parede, com o uso de uma lixa fina. Como finalização, recomenda-se o uso de até 3 demão de tinta após secagem da massa.
