Boletim do Gerenciamento  
REVISTA ELETRÔNICA

## Conceitos, práticas e aspectos legais na elaboração de Laudos Técnicos de Vistoria Predial na cidade do Rio de Janeiro

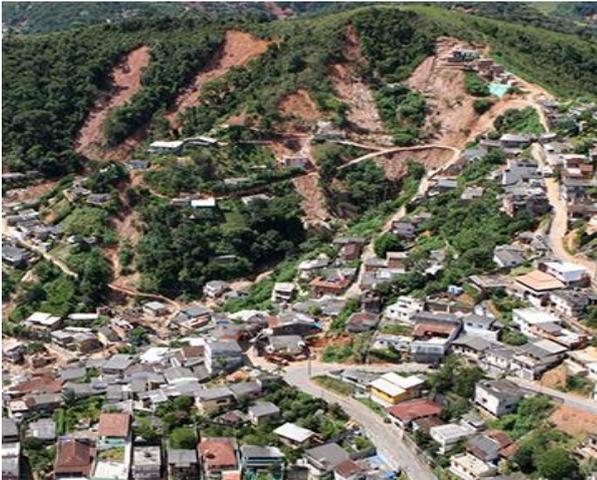
Figura 4 – Área de risco em Petrópolis, RJ

Esse número equivale a 18% do território no município, ou seja, aproximadamente 47 mil pessoas fazem parte desse cenário preocupante. Estima-se que a cidade possui 305 mil habitantes (IBGE, 2018). Como mostra a figura 4, o crescimento desordenado é o principal fator para o aumento do déficit habitacional na cidade, que hoje é de 12 mil moradias.

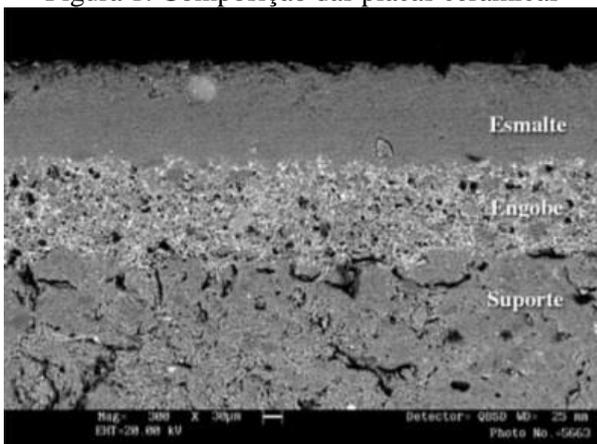
Figura 1: Composição das placas cerâmicas

As placas cerâmicas são formadas geralmente por três camadas, conforme mostra a figura 1, sendo estas o suporte ou “biscoito” que é a face inferior composta de argila e outras matérias primas onde é aplicado o material esmaltado. Por sua vez, o engobe é o componente que desempenha a função de impermeabilizante e, que garante a aderência da terceira camada. O esmalte é a camada vítrea, que além de impermeabilizar, proporciona o acabamento de um dos lados da placa cerâmica, face na qual fica aparente.

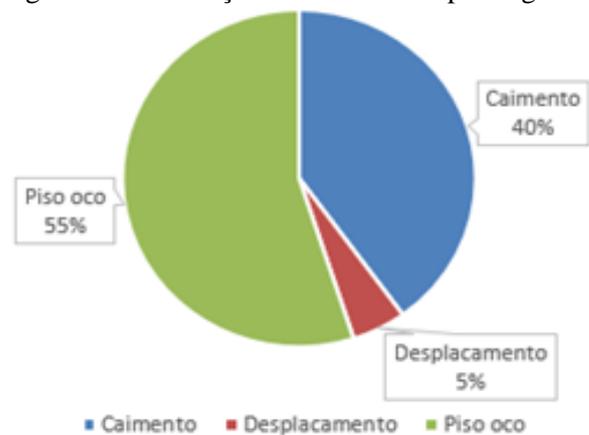
Figura 6: Distribuição de ocorrências patológicas

As vistorias em sua maior parte foram inspecionadas por peritos contratados pelos donos das unidades, tendo assim um número considerado de unidades reprovadas. A figura 6 mostra a distribuição percentual das patologias em revestimento cerâmico, discriminando caimento, pisos ocos e deslocamento.

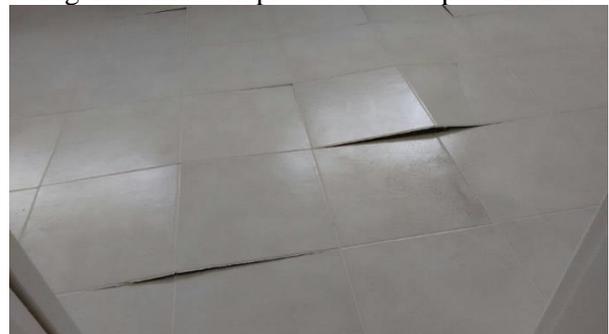
Figura 7: Piso em processo de deslocamento

a) Deslocamento; como mostra a figura 7 e 8 os casos de deslocamento podem ter ocorrido por diversos motivos, como: método executivo errado ou má utilização do material de assentamento.

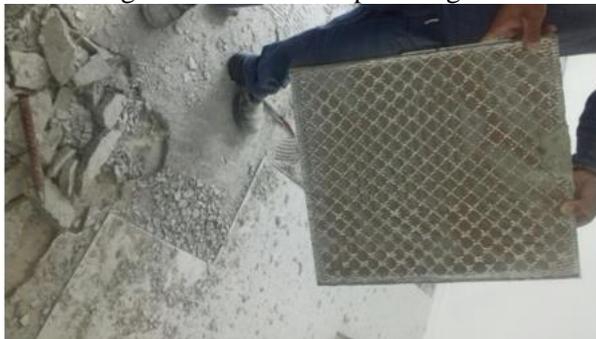
Figura 9: Piso sem dupla colagem

Na Figura 9 nota-se um erro de execução, na qual pode ser um dos motivos do revestimento cerâmico ter ficado com som cavo ao ser realizado o ensaio, onde a peça em que o funcionário está segurando não apresenta argamassa em seu tardo, caracterizando que não houve dupla colagem no assentamento do piso cerâmico, assim os cordões de argamassa não foram esmados e conseqüentemente houve a falha no sistema de interação do substrato a base.

b) Piso oco; a forma de identificação do piso oco das unidades foi realizada pelo ensaio de percussão, no qual com um cabo de vassoura (madeira) foi executada a ação de impactos do cabo ao revestimento cerâmico, com intuito de buscar locais que apresentassem som cavo/oco. A partir do ensaio constatou-se que havia pisos com som oco, indicando a falta de aderência entre a argamassa e a placa cerâmica, os quais foram removidos para a solução do defeito.

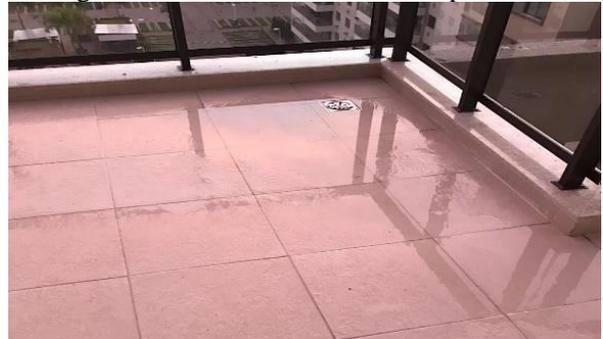
Figura 10: Ausência de caimento para ralo

c) Caimento irregular; no ato da vistoria também é realizado o ensaio para a verificação do caimento da unidade, na qual é

jogado baldes com água, nas áreas molhadas, para a inspeção do escoamento da água. Desta forma, constatou-se um empoçamento, como mostra a figura 10 e foi solicitado a sua correção.

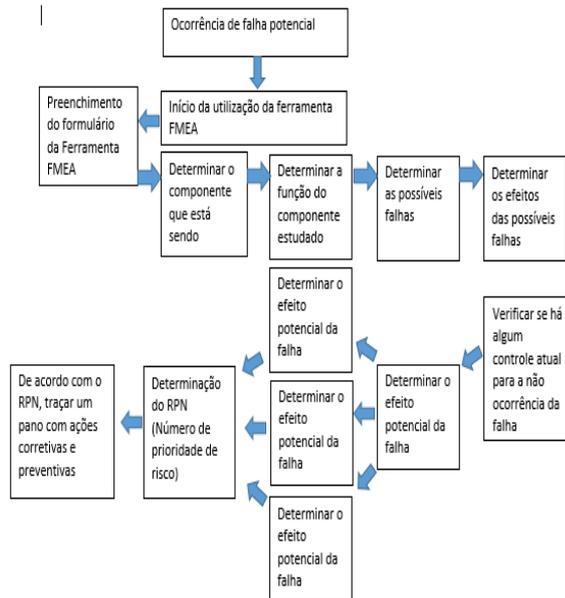
Figura 1– Fluxograma aplicado através do FMEA

NPR (número de prioridade de risco) que é a multiplicação dos três índices obtidos.

Através dessa etapa, foi possível determinar uma priorização da falha em questão, de forma a planejar ações corretivas e planejadas, na sétima etapa, provendo assim uma maior confiabilidade do sistema específico. Para exemplificar melhor a metodologia, temos na figura 1 o fluxograma das ações necessárias que foram realizadas:

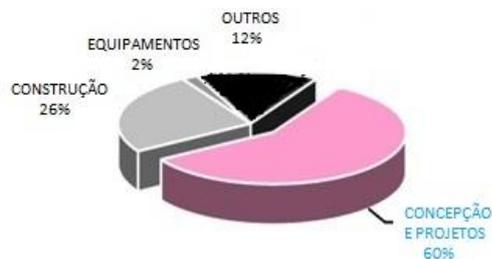
Figura 03: Origem de patologias e mau funcionamento das edificações

Diversas pesquisas demonstram que a principal origem de patologias nas construções está relacionada com falhas na concepção do edifício, devido a projetos falhos, incompletos ou mal elaborados como demonstra a figura 03.

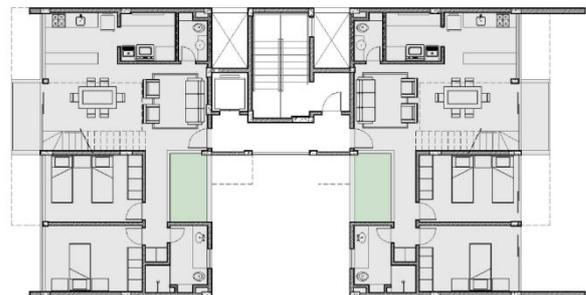
Figura 04: Planta layout das unidades autônomas 1º e 4º pavimento

A organização espacial do programa de necessidades em dois níveis é o que difere as unidades autônomas deste edifício, que possuem a mesma área construída e o mesmo programa de necessidades. Sendo 4 unidades contemplando no primeiro nível sala de estar/jantar com pé direito duplo e varanda, cozinha, área de serviço, banheiro social, lavabo, sala íntima e dois dormitórios conforme figura 04, e uma suíte com closet e varanda no segundo nível. Já as outras 4 unidades possuem no primeiro nível sala de estar/jantar com pé direito duplo e varanda, cozinha, área de serviço, lavabo e sala íntima conforme figura 5 e no segundo nível da unidade contempla três dormitórios sendo uma suíte com closet e varanda conforme figura 6.

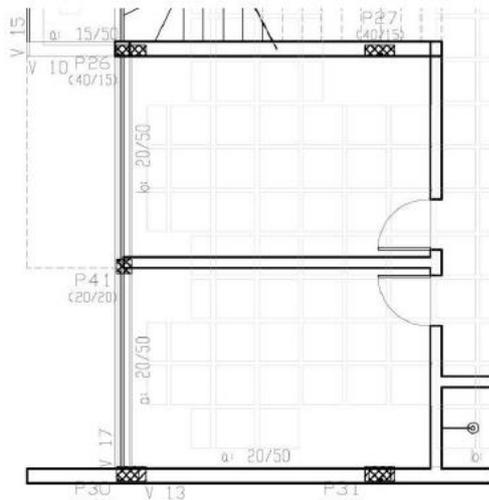
Figura 07: Pilar P41 posicionado sobre esquadria

Os pilares P39, P40, P41 e P42 que deveriam ser recuados para a utilização da janela em fita, foram posicionados sobre a esquadria da fachada em todos os pavimentos interrompendo a mesma como apresentado na figura 07.

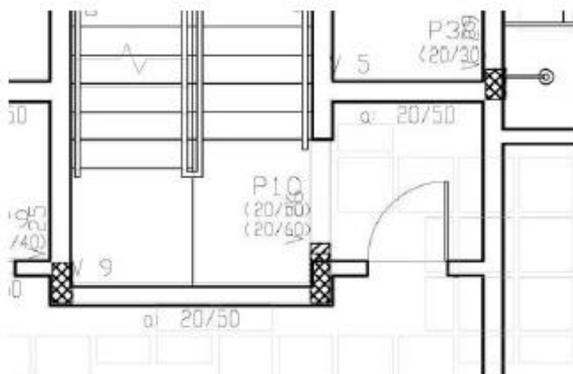
Figura 08: Pilar P10 avança sobre circulação

O posicionamento das vigas normais nas varandas das unidades e o uso da laje nervurada neste trecho obrigariam a instalação de forros para melhor efeito estético, que acarretaria em um maior custo de produção. No projeto estrutural, o pilar P10, presente em todos os pavimentos, avança sobre a circulação da escada reduzindo a área de passagem como mostra a figura abaixo.
