Boletim do Gerenciamento  
REVISTA ELETRÔNICA

Universidade Federal  
do Rio de Janeiro  
Escola Politécnica

## Seleção de indicadores para a gestão do planejamento estratégico da Polícia Militar do Estado de Sergipe

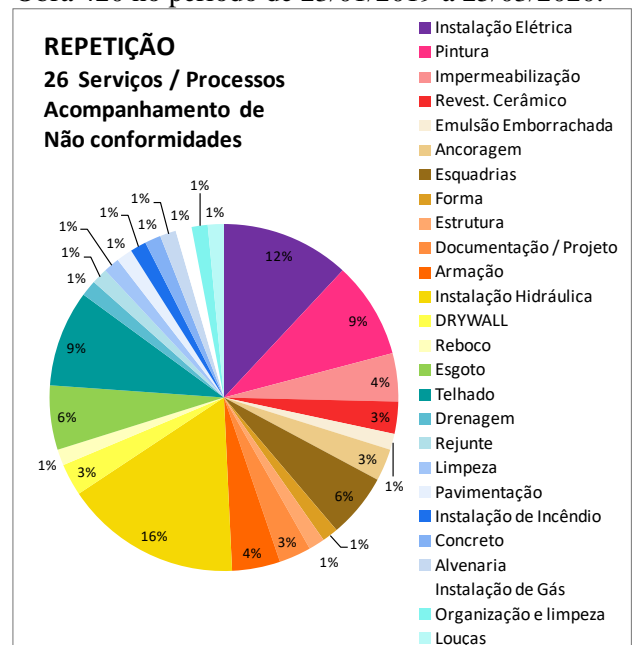
Gráfico 1 – Repetição de não conformidades da Obra 420 no período de 23/01/2019 a 25/03/2020.

De acordo com o Gráfico 1 gerado a partir da Tabela 1, no acompanhamento das não conformidades foram analisadas apenas 5 inadequações que mais se repetem dos 26 itens em que houveram desvios ao longo de toda a obra, tais como: Instalação Hidráulica (16%), Instalação Elétrica (12%), Pintura (9%), Telhado (9%) e Esgoto (6%).

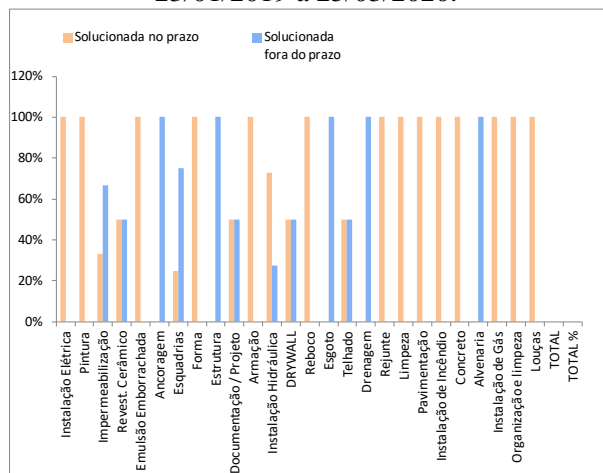
Gráfico 2 – Serviço/Processo solucionado no prazo e fora do prazo, da Obra 420 no período de 23/01/2019 a 25/03/2020.

Como pode-se perceber no Gráfico 2, gerado a partir da Tabela 1, os itens Ancoragem, Estrutura, Esgoto, Drenagem e Alvenaria foram solucionados 100% fora do prazo e os outros itens foram solucionados no prazo estimado.

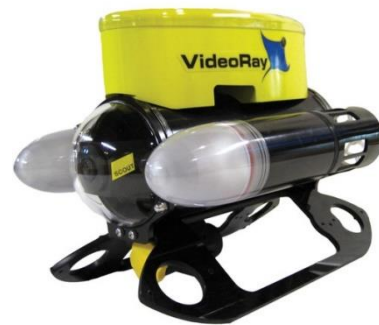
Figura: 3 Veículo de observação subaquático

São veículos operados remotamente e de fácil instalação devido mobilidade dentro da embarcação. Cita-se *Videoray* que é um veículo de observação por ROV de Classe 1. Este equipamento foi lançado no ano de 2000. Suas características técnicas são: pesando 8 libras (+/-3,5kg) com uma classificação de profundidade de 152 metros (500 pés), o *VideoRay* poderia explorar áreas que eram demasiado perigoso ou difícil acesso aos mergulhadores. [5]

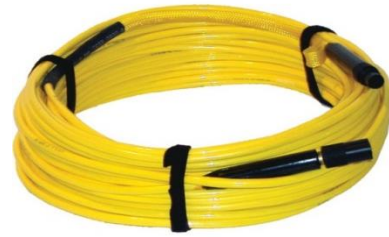
Figura 4: Cabos umbilicais

O uso da fibra-ótica permite que um maior fluxo de informações trafegue pelo cabo umbilical, gerando a possibilidade de utilização de diversos tipos de sensores e monitoramento em tempo real dos dados. Os cabos umbilicais também tem um revestimento capaz de suportar uma tensão de trabalho definida pelo dimensionamento do ROV e que imprime ao cabo uma flutuação neutra, negativa ou positiva. [12]

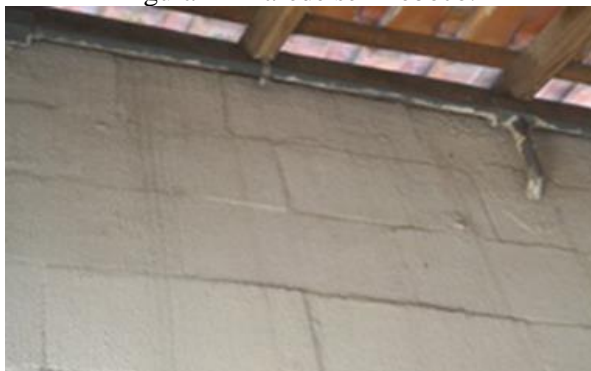
Figura 1 – Parede sem reboco.

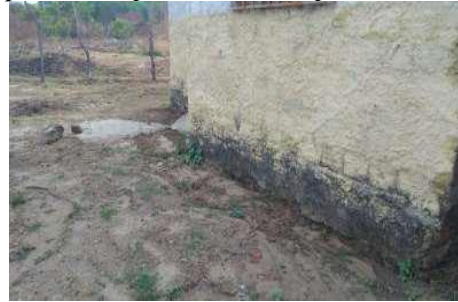
Figura 4 – Paredes com trincas e alicerce da casa comprometido pela falta de impermeabilização.

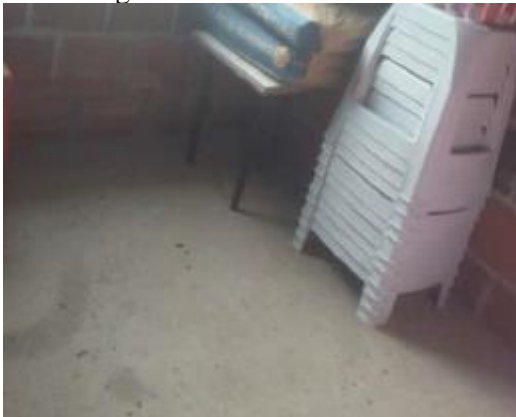
Figura 5 – Ausência de Piso.

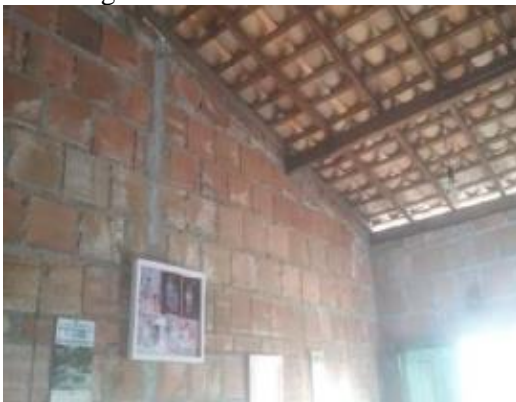
Figura 6 – Ausência de reboco.

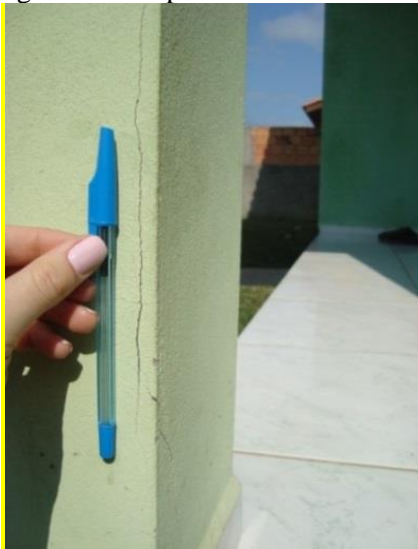
Figura 8 – Deslocamento de reboco.

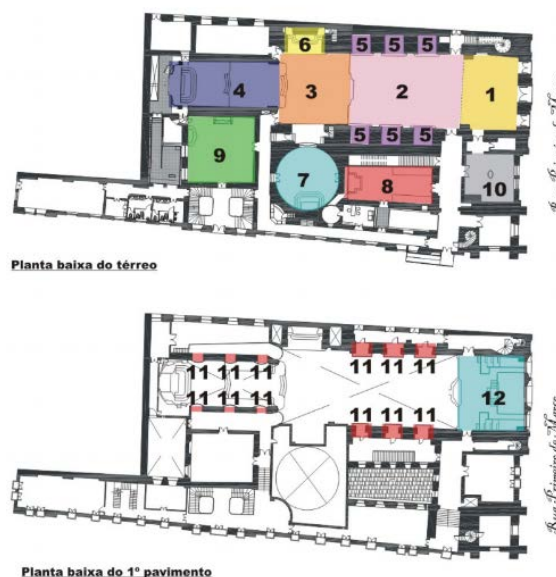
Figura 8: Plantas baixas térreo e 1º pavimento.

1- Nártex 2- Nave 3- Transepto 4- Capela-mor 5- Capelas Laterais 6- Capela São Pedro de Alcântara 7- Capela Santíssimo Sacramento 8- Capela Senhor dos Passos 9- Capela Cristo Crucificado 10-Batistério 11- Tribuna 12- Coro

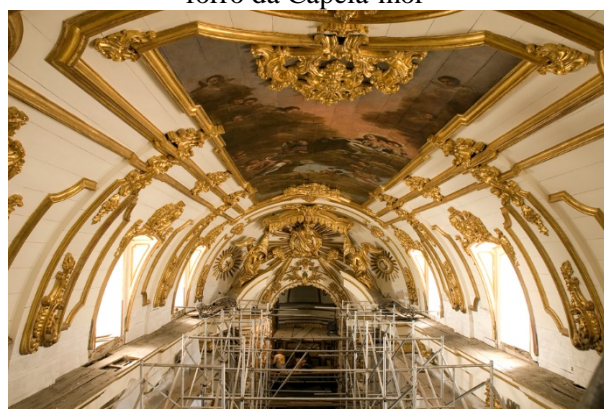
Figura 10: Andaimes para restauro de pintura no forro da Capela-mor

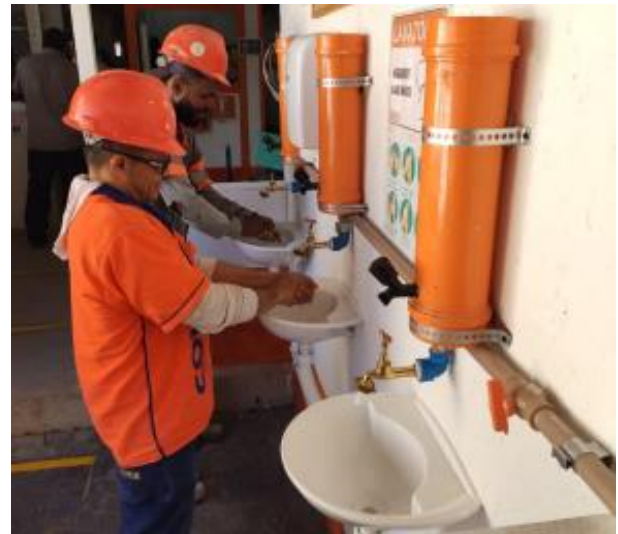
Figura 3: Lavatórios na entrada, no refeitório e vestiários.
