# REVISTA

**Edição Especial  
VII CIRMARE**

**BOLETIM DO GERENCIAMENTO**  
**REVISTA ELETRÔNICA**

# EDITORIAL

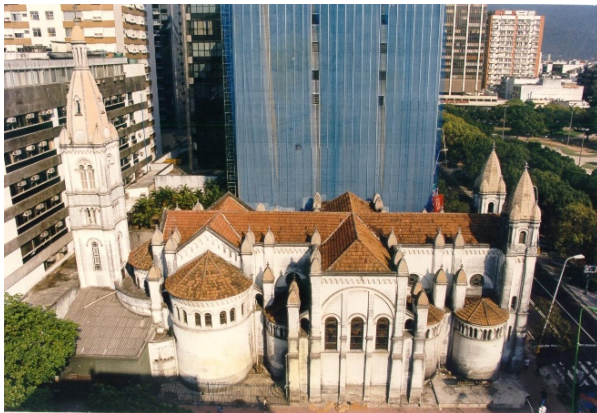
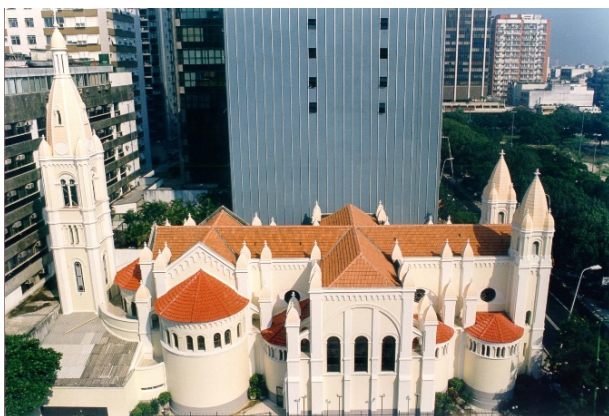
Image 08 and 09 – Church of Our Lady of Peace / Ipanema (1997 before and 2008 after), side facade facing Rua Joana Angelica, photos before and after restoration

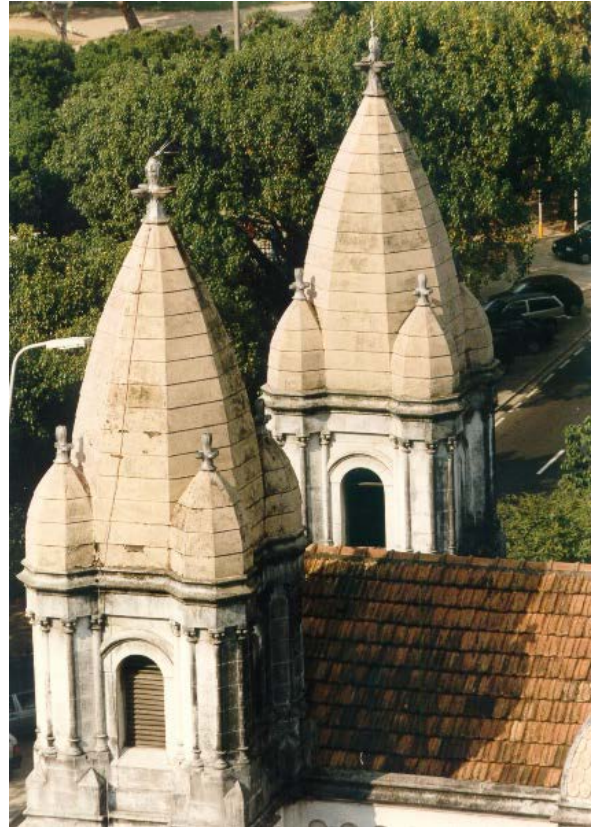
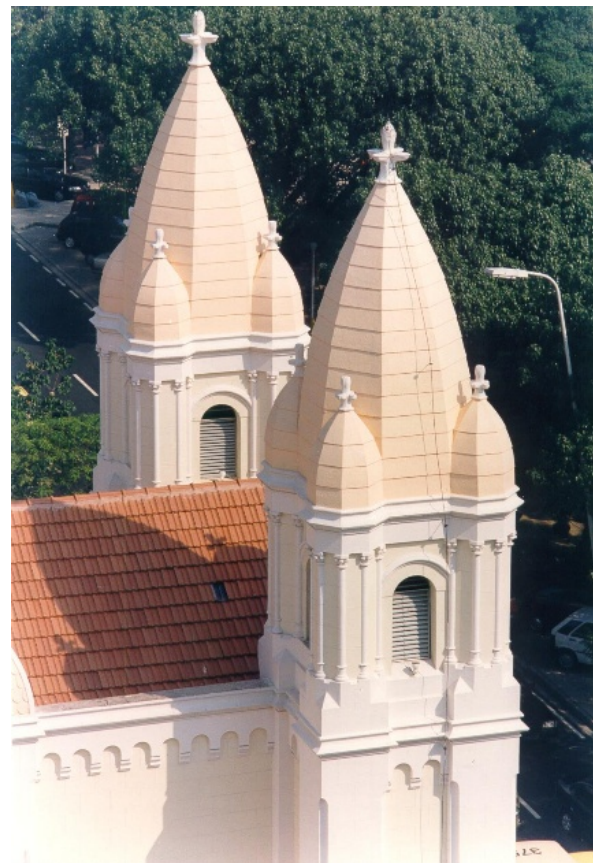
Image 10 and 11 – Church of Our Lady of Peace / Ipanema (1997 before 2008 after), towers of the main facade, photos before and after restoration

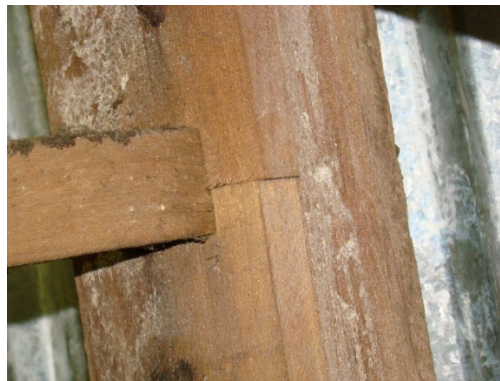
Figura 5 – Exemplo de dano biológico em um elemento estrutural, possivelmente causado por fungos ou insetos.

figura 5 ilustra um exemplo de dano biológico em elemento estrutural, enquanto a figura 6 mostra o desalinhamento de um contraventamento.

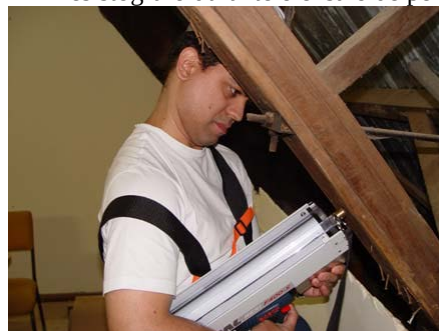
Figura 7 – Resistógrafo durante o ensaio de penetração

Após as inspeções visuais, foram realizados ensaios não destrutivos para avaliar a resistência da madeira nos elementos estruturais da cobertura. A técnica utilizada foi a resistografia, que consiste em medir a resistência da madeira à penetração de uma broca. O resistógrafo fornece um perfil da densidade e da integridade do material em profundidade, permitindo identificar áreas de degradação e defeitos internos sem danificar significativamente a estrutura. Os ensaios foram realizados em pontos selecionados com base nos resultados das inspeções visuais, priorizando áreas com sinais de danos ou suspeita de degradação. O resistógrafo foi posicionado perpendicularmente à superfície da madeira, e a broca foi inserida a uma velocidade constante. O equipamento registrou a resistência à penetração da broca em função da profundidade, gerando um resistograma, figura 7.

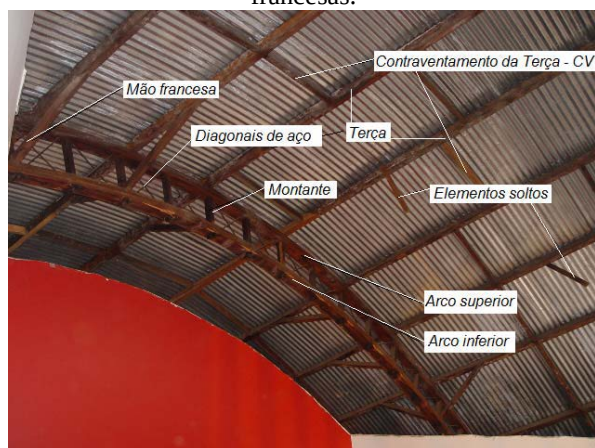
Danos abióticos: Identificou-se múltiplos defeitos construtivos, incluindo contraventamentos desalinhados, ausência de ligações adequadas em determinados pontos e emendas mal executadas nas terças figura 9.

Figura 9 – Contraventamentos desalinhados ou ausentes, elementos soltos e ausência de mãos francesas.

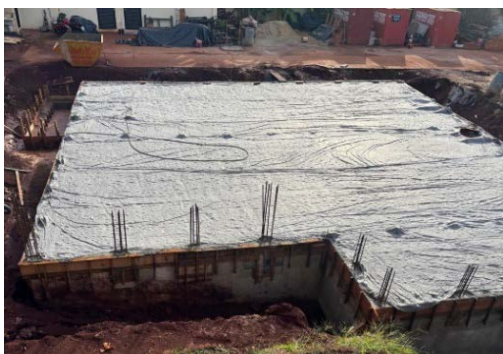
Figura 1 – Curado húmedo con geotextil aplicado a losas estructurales. Esta técnica tradicional implica mantener la humedad constante en la superficie del hormigón, lo que promueve la hidratación del cemento y mitiga las grietas por retracción plástica.

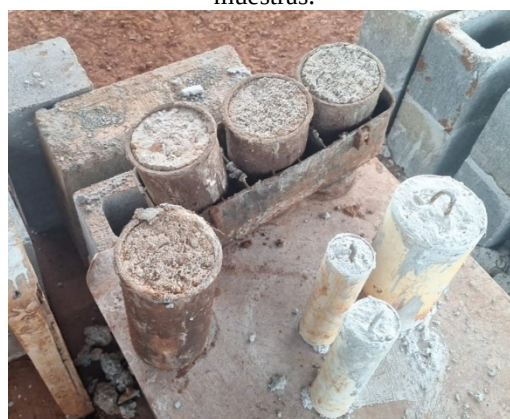
Figura 4 – Las muestras de prueba se exponen al sitio sin la protección adecuada. La falta de control de la humedad, el calor y los contaminantes compromete la precisión de las pruebas y la representatividad de las muestras.

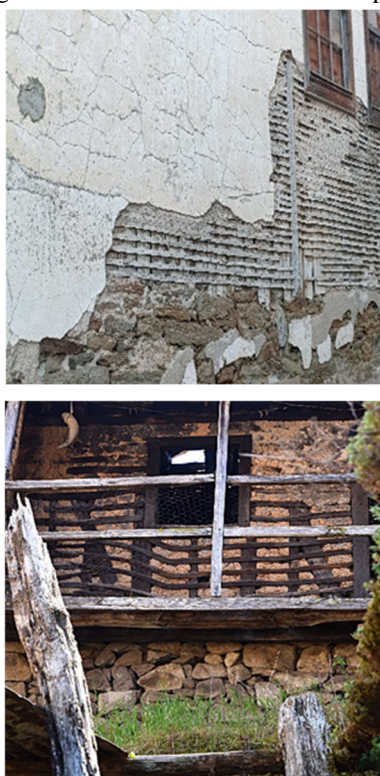
Figura 1 – Paredes exteriores de tabique

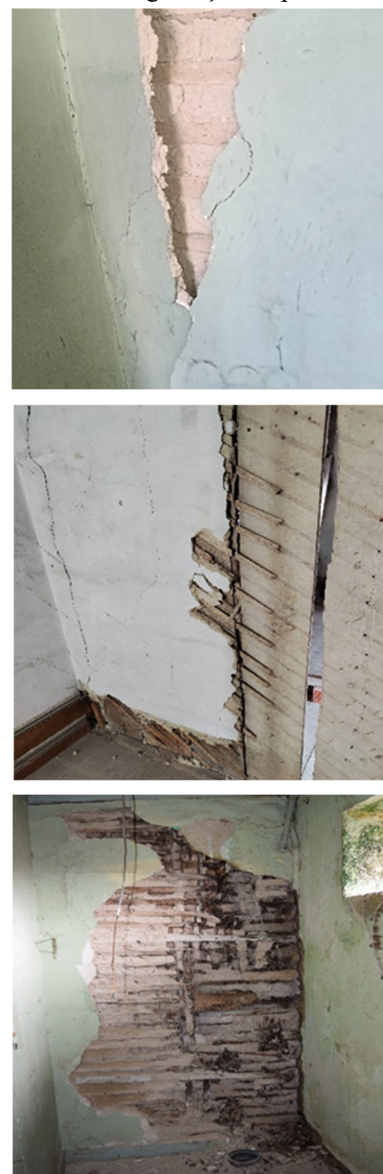
Figura 2 – Estado de degradação de paredes interiores

Atualmente, muitas destas construções encontram-se em estado avançado de degradação (Figura 2), principalmente devido à ausência de manutenção regular e ao abandono.

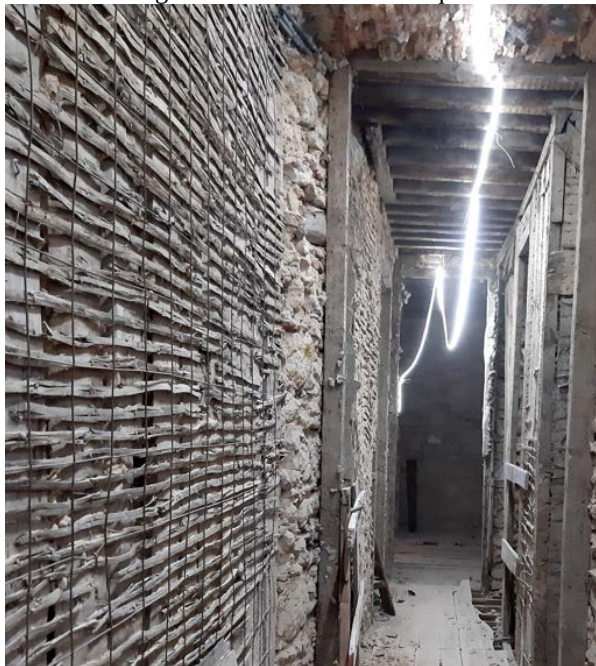
Figura 10 – Paredes em tabique

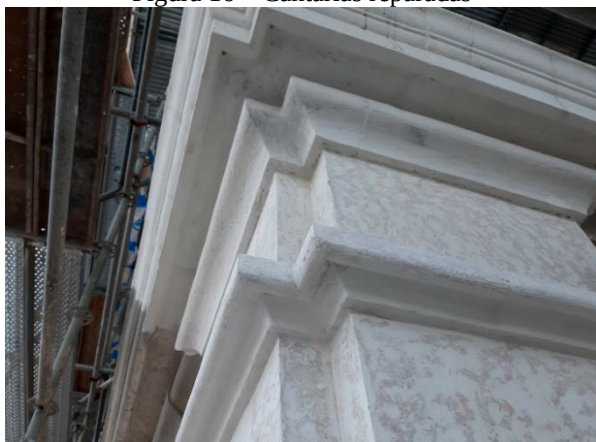
Figura 16 – Cantarias reparadas

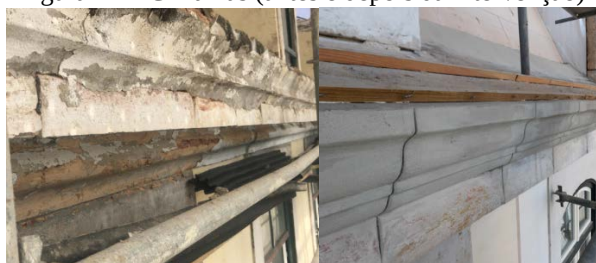
Figura 17 – Cimalthas (antes e depois da intervenção)

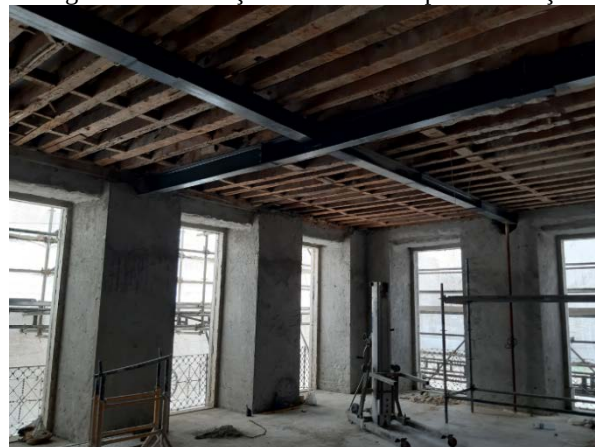
Figura 24 – Reforço estrutural com perfis em aço

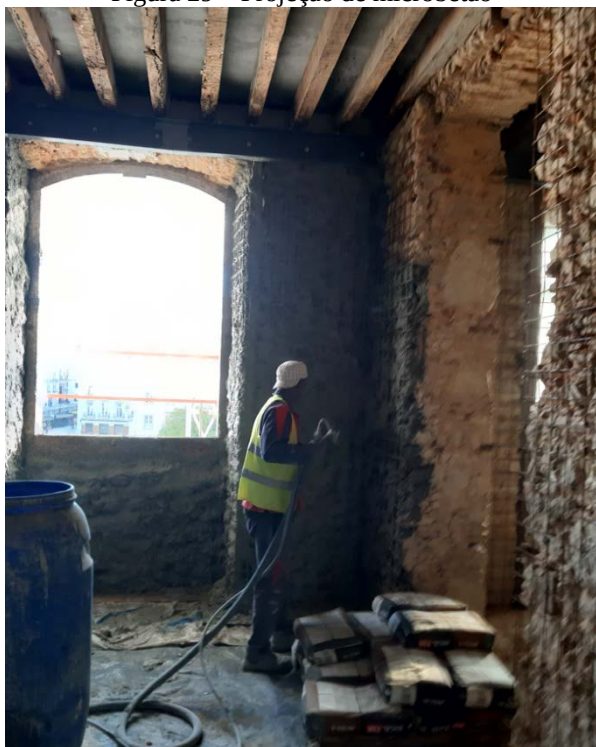
Figura 29 – Projeção de microbetão

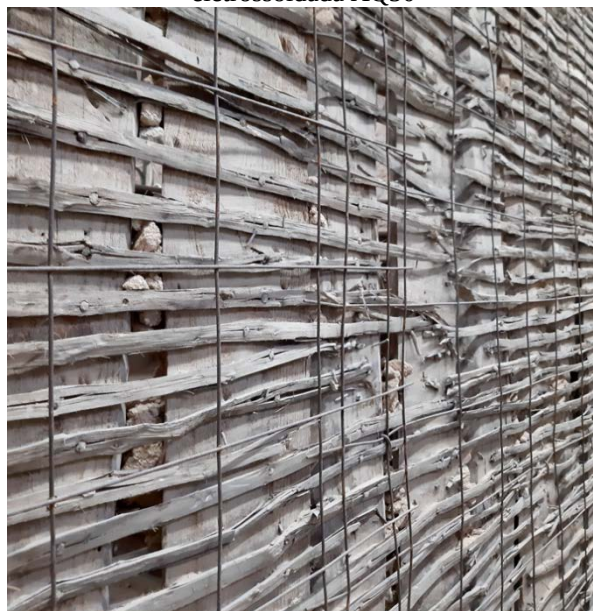
Figura 31 – Reforço da parede de tabique com malha eletrossoldada AQ50

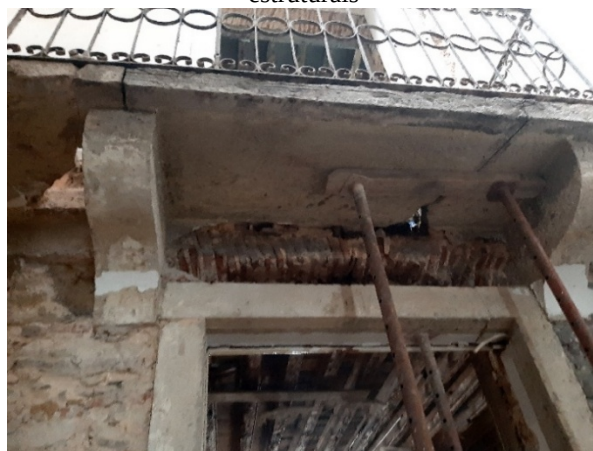
Figura 39 – Varandins com graves patologias estruturais

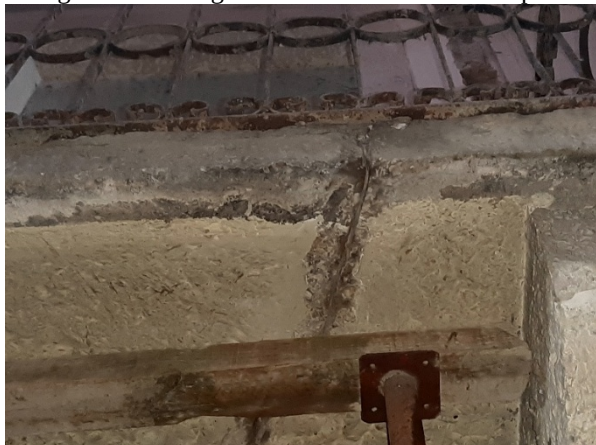
Figura 40 – Selagens de fissuras com resina époxi
