Palácio Guanabara: Repaginção em Apenas Um Ano

Em apenas um ano o Palácio Guanabara foi restaurado. O retrofit foi utilizado na obra da Concrejato e do Serviço Social da Indústria (SESI), o que devolveu à edificação a coloração ocre. A reforma abrangeu uma área de aproximadamente 5.000m² e ocorreu entre os anos de 2010 e 2011.

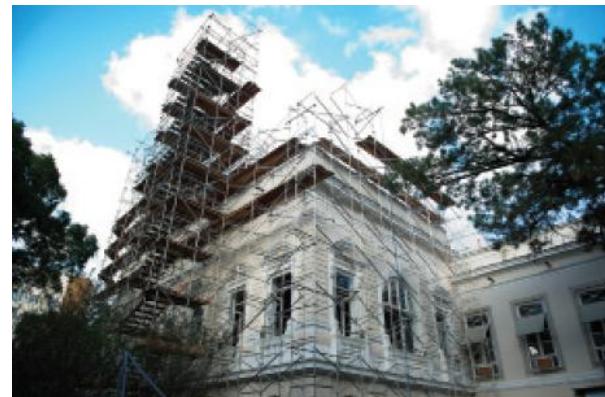
Figura 1 – Fachada do Palácio Guanabara em andamento

Por se tratar de uma edificação com mais de 150 anos, a restauração com retrofit possibilitou gerar benfeitorias para o cenário urbano e para o público, de um modo geral. Anteriormente, a deterioração do Palácio Guanabara era visível

devido à ação temporal e foi acentuada pela forte ação da natureza, que em regiões litorâneas como o Rio de Janeiro atua com maior intensidade e prejudica bastante as construções.

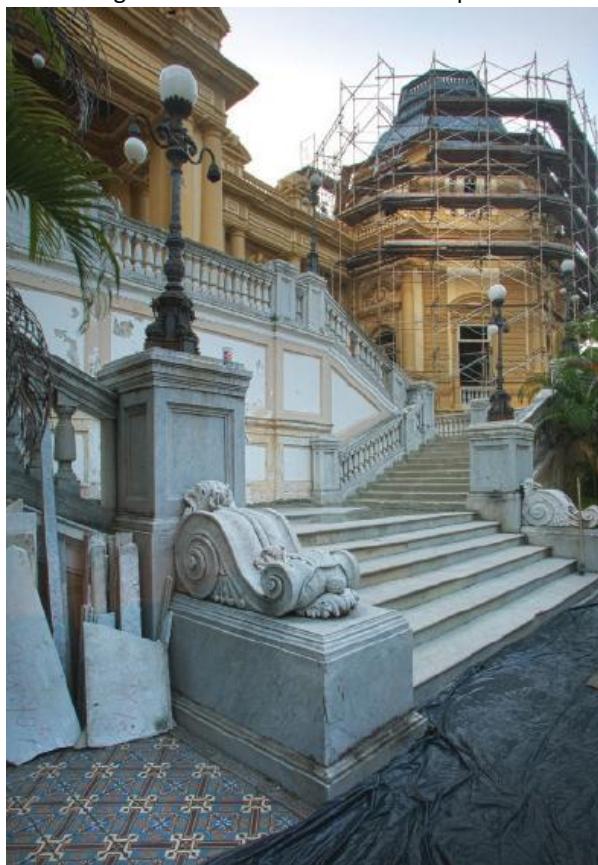
Figura 2 – Obra de restauro da cúpula

A principal intervenção foi realizada nas rotundas do palácio, encimadas por cúpulas metálicas. Foi preciso reproduzir com chumbo os cinco tipos de formato de telha e substituir toda a

estrutura de madeira, assim como recuperar e tratar a armação metálica das estruturas de 12 metros de altura. O prédio recebeu modernas instalações elétricas, hidrossanitárias, de incêndio e de ar condicionado.

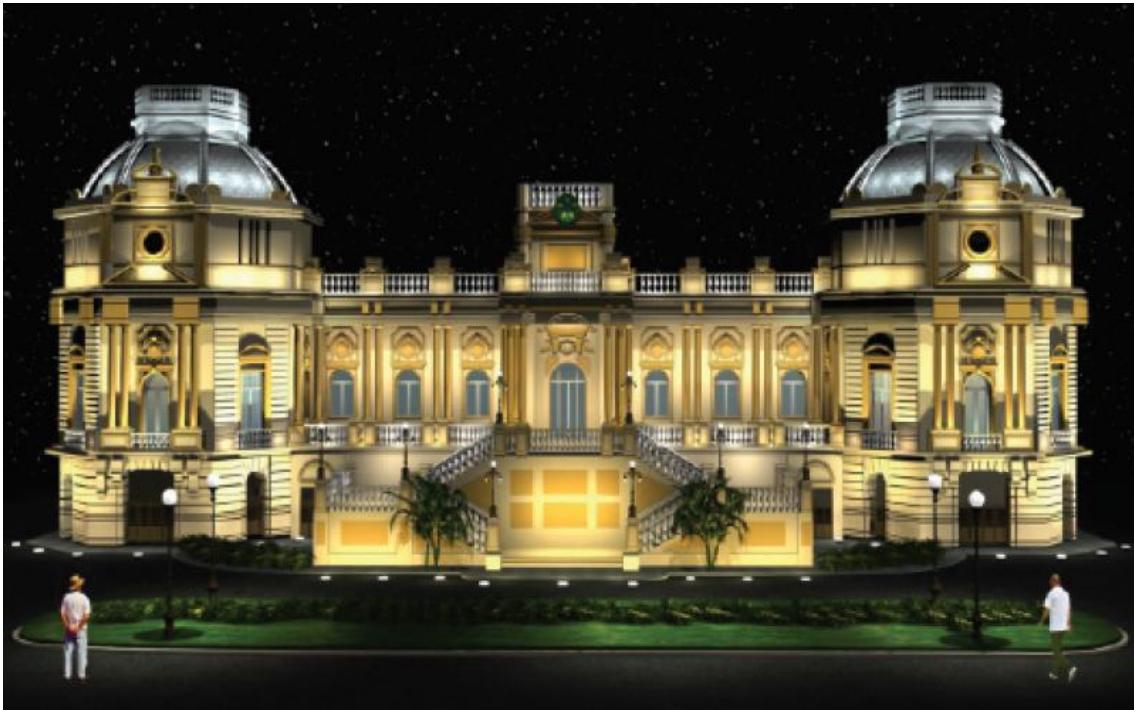
Figura 3 – Projeto da reforma da edificação

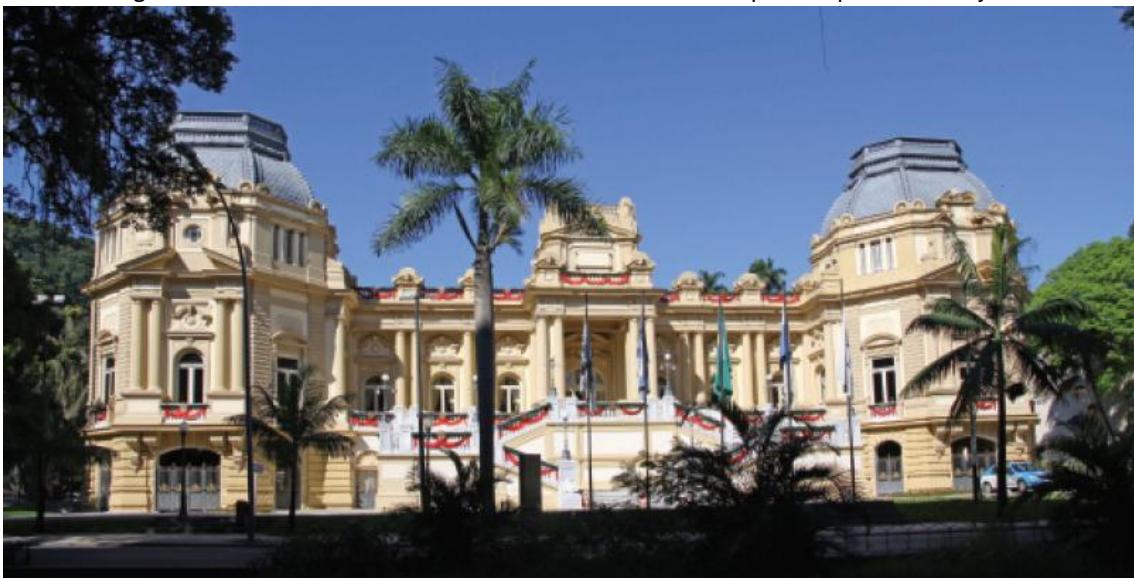
Figura 4 – Retrato da base final das benfeitorias realizadas pela empresa Concrejato
