Avaliação do Ambiente Sonoro e sua Integração com Aspectos Urbanísticos.

Estudo de Caso: Bairro de Vila Isabel, Rio de Janeiro

FRANÇA Camilla Rocha, ROCHA Daniela Ribeiro da

Programa de Engenharia Urbana – PEU/POLI/UFRJ

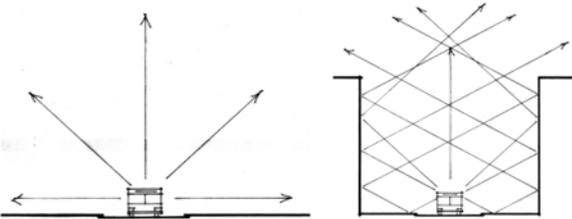
Figura 1 - Espaço acústico aberto e fechado

a malha viária, a divisão fundiária, a relação entre cheios e vazios, a tipologia dos edifícios (escala, volumetria, estilo) e, sobretudo, o modo como estes elementos se relacionam. Há que se destacar dentre esses fatores, a altura dos edifícios e os afastamentos entre as edificações. Apesar de usualmente restringidos pela legislação local, podem ocasionar a formação de corredores sonoros responsáveis pelo fenômeno de reverberação do som, ou seja, a reflexão de forma reiterada (Figura 1).

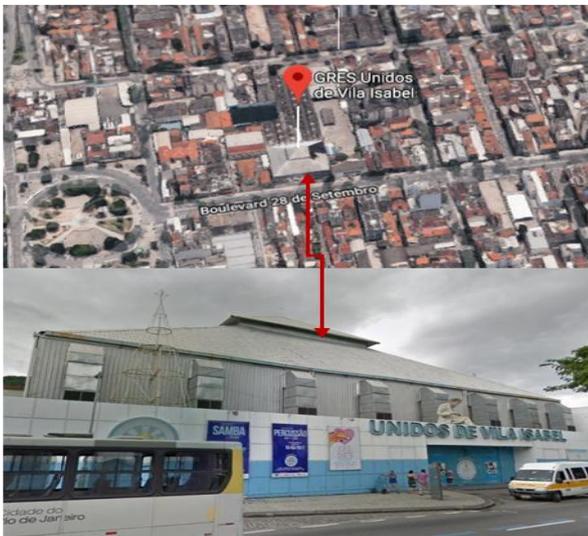
Figura 3 - Localização da G.R.E.S Unidos de Vila Isabel no Bairro de Vila Isabel.

Além disso, sendo a cidade reconhecida pela cultura do Samba, as escolas de samba e agremiações possuem áreas particulares espalhadas pelo território da cidade [21]. Nessa mesma avenida principal, está localizada uma escola de samba com capacidade para 11.000 pessoas e que recebe com frequência shows e ensaios (Figura 3).

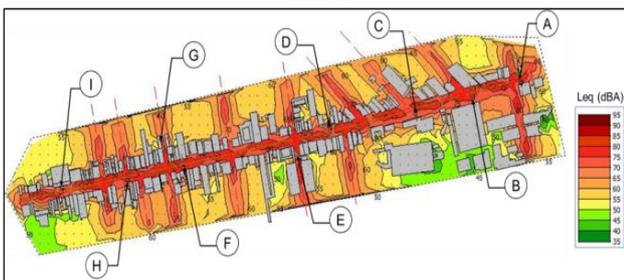
Figura 5 - Mapa preditivo diurno gerado pelo Predictor Lima.

Após as etapas de modelagem, de inserção dos dados de tráfego e de locação dos pontos receptores, o software Predictor-LimA gerou o mapa relativo ao período diurno (de 7:00 às 22:00 h), conforme apresentado na Figura 5. Pode-se observar que ao longo da via principal, o ruído encontra-se sempre acima de 75 dB.

Nas vias secundárias o ruído é menor, porém na faixa de 60 dB a 65 dB. Poucas são as áreas onde o ruído encontra-se em níveis aceitáveis, segundo a NBR 10.151[22]. Isso ocorre nas áreas amarelas e verdes, principalmente devido ao efeito de barreira acústica promovido pelas edificações de maiores gabaritos, tais como o próprio hospital.

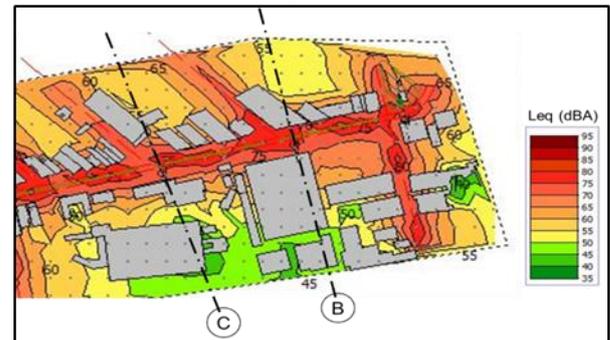
Figura 6 - Detalhe da localização das seções transversais nos pontos críticos B e C

A fim de analisar e ilustrar como a propagação do ruído se dá verticalmente ao redor dos principais receptores críticos, foram criadas duas seções verticais conforme indicado na Figura 6, que passam pelo Hospital Pedro

Ernesto (B) e pela Escola Argentina (A). Estes planos verticais possuem um maior nível de detalhe, composta por uma malha de receptores utilizando uma grade de 5 x 5m. Os resultados são apresentados na Figura 7 (a) e (b).

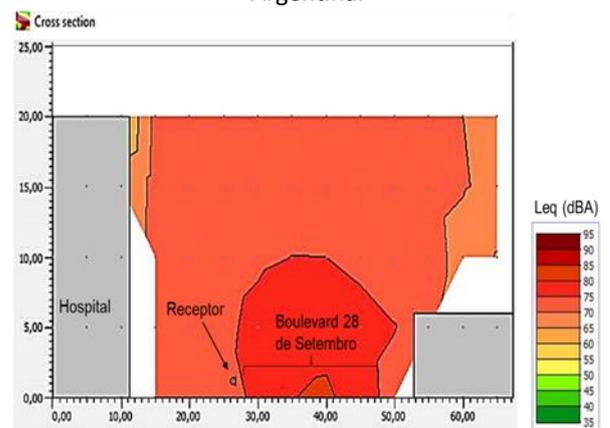
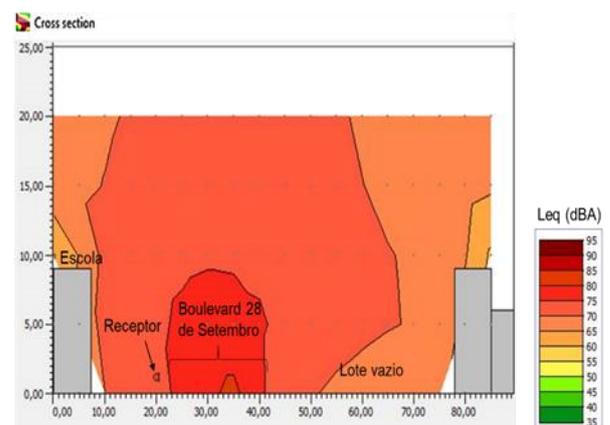
Figura 7 - Propagação vertical do som: (a) Ponto B - Hospital Pedro Ernesto e (b) Ponto C - Escola Argentina.

Na Figura 7, verifica-se que esse nível é superior a 65 dB nas fachadas principais da Escola Argentina e do Hospital Pedro Ernesto, o que pode interferir nas respectivas atividades. Também é possível observar que os níveis de pressão sonora são mais intensos conforme se aproxima no eixo da via onde se encontra a principal fonte: o tráfego de veículos.

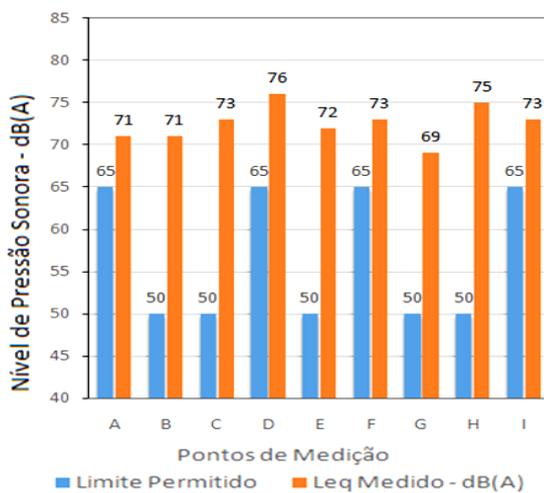
Figura 8 - Comparação entre o NCA e o nível de pressão sonora medido por ponto de medição – Situação (1).

A Figura 8 apresenta uma comparação entre os níveis medidos e os limites permitidos pela NBR 10.151, conforme Tabela 1. Para todos os pontos observa-se um excesso de ruído, especialmente nos três receptores críticos, B, C e H, onde há um excesso de mais de 20 dB no período diurno.

O enquadramento feito a partir dos dados das Figuras 8 e 9, apontam que a reação esperada nos receptores críticos (escolas e hospitais) é muito enérgica. Já para a situação da Escola de Samba, espera-se que para 80% dos pontos estudados ocorram reações muito enérgicas / enérgicas.

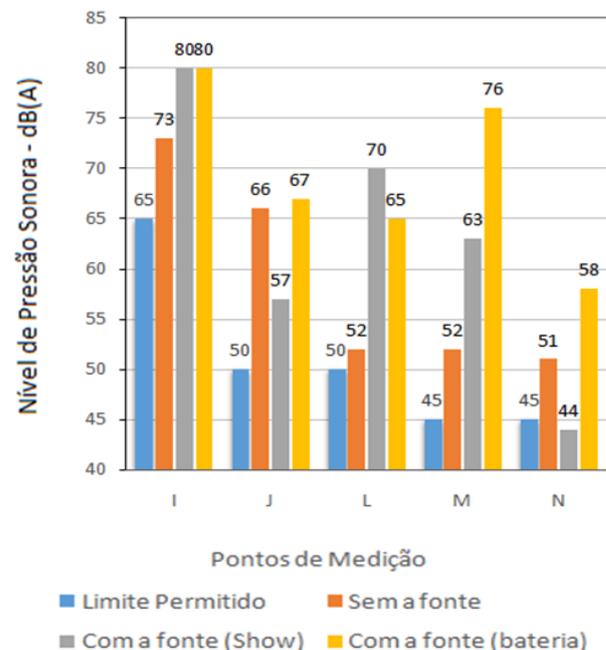
Figura 9 - Comparação entre o NCA e o nível de pressão sonora medido por ponto de medição – Situação (2).

Para os pontos L e M, que se situam mais perto do centro da quadra e possuíam níveis próximos ao recomendado pela Norma, a atuação da fonte teve impacto significativo elevando a patamares consideravelmente superiores. A Figura 9 apresenta as diferenças entre os limites permitidos e os medidos.

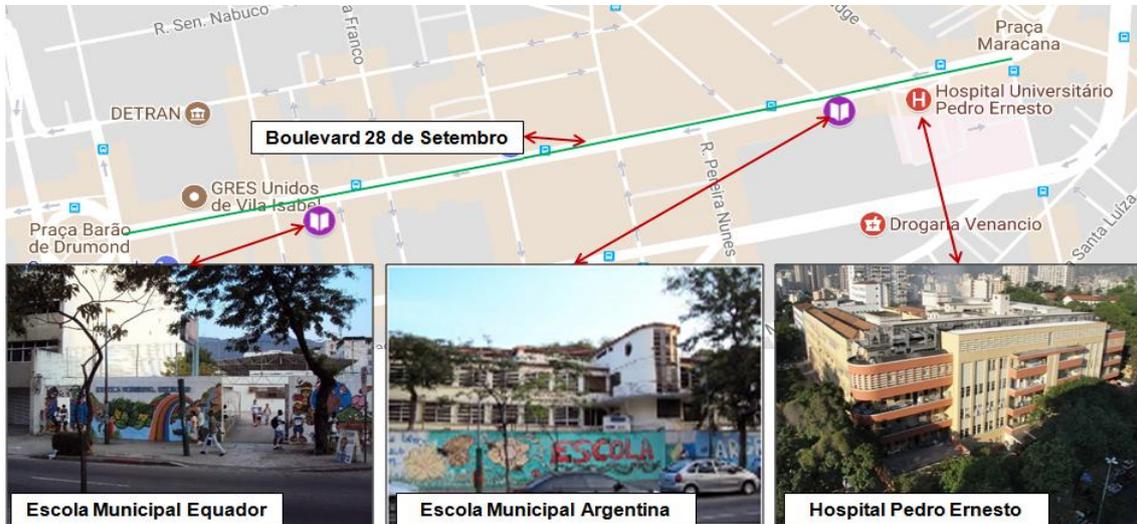
Figura 2 - Área de estudo e localização dos receptores sonoros críticos na Boulevard 28 de Setembro.

Essa via é um importante meio de ligação entre o Centro da cidade e os bairros da Zona Norte, o que provoca um tráfego intenso de veículos ao longo do dia. No entanto, nela estão localizados alguns receptores críticos, ou seja, locais com maior restrição aos níveis de poluição sonora. Desses, foram selecionados para análise: um hospital universitário e duas escolas municipais, conforme mostrado na Figura 2 (ANEXO A).

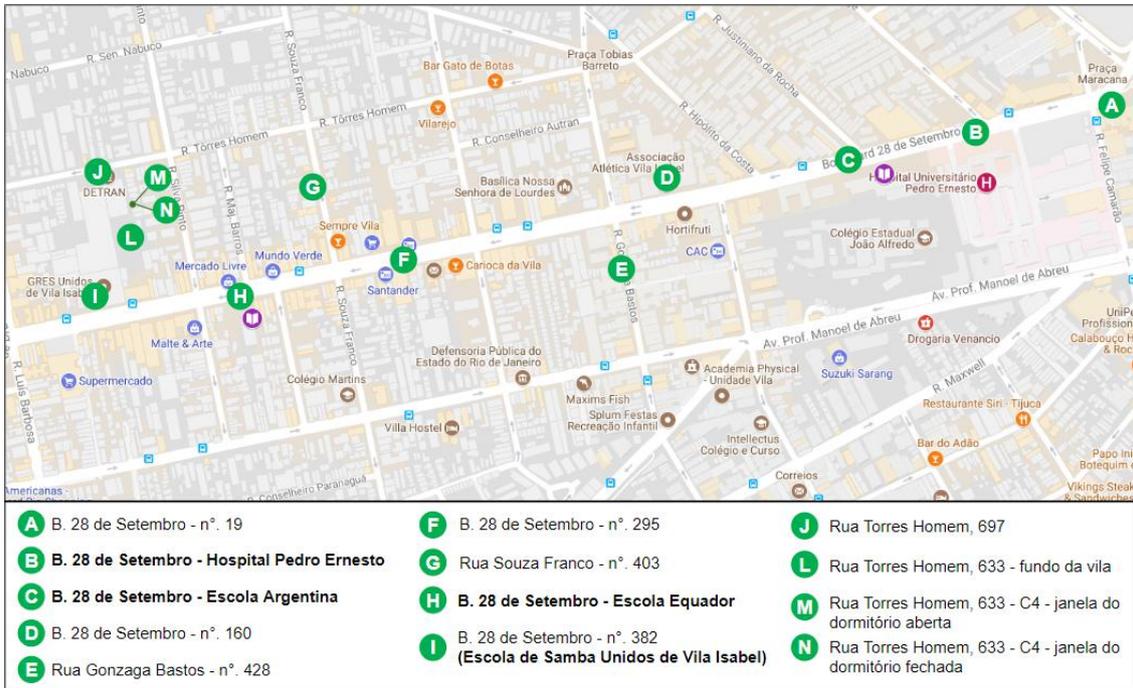
Figura 4 - Pontos de medição de níveis de pressão sonora – Situação (A) e (B).

Para as vias secundárias, mediu-se o tráfego em duas delas (Pontos E e G – Figura 4). Para as demais vias, por terem características semelhantes, adotou-se uma média dos veículos desses dois pontos. Os valores de nível equivalente (LAeq) obtidos com o medidor correspondem a uma média (ponderada por bandas de frequência) dos valores de pressão sonora a cada um segundo. O nível sonoro equivalente (LAeq), em dB, dado pela seguinte equação:

É válido ressaltar que os pontos L, M e N (Figura 4) referem-se a uma vila residencial voltada para os fundos da quadra. O ponto M e N foram medidos internamente em uma das casas, no segundo pavimento a uma altura aproximada de 4,20m do solo, sendo o primeiro na fachada e o segundo internamente com a esquadria fechada, com o objetivo de avaliar a capacidade de absorção das fachadas e determinar o nível de incômodo ao qual os moradores estão submetidos no interior daquela edificação.
