## Igreja Matriz de São Gonçalo: Análise e Proposta de Adequação de Novas Tecnologias na Restauração e Reabilitação

O estudo de caso escolhido trata do desenvolvimento do projeto de reabilitação e restauração da Igreja Matriz de São Gonçalo do Amarante (I.M.S.G.A), localizada na cidade de São Gonçalo, no Rio de Janeiro.

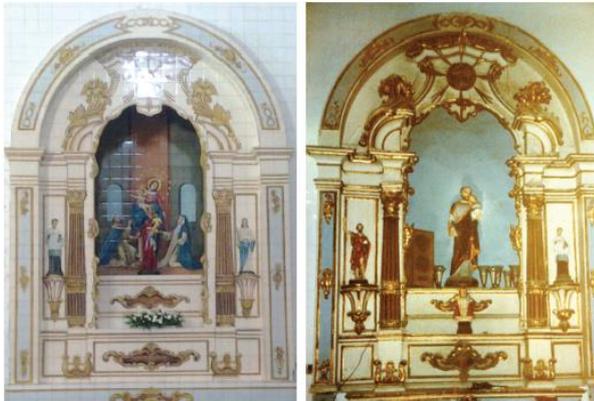
Figura 2– Um dos altares laterais da Igreja Matriz de São Gonçalo do Amarante, em seu aspecto original em marcenaria na década de 70 e atualmente, pintado em azulejo no ano de 2014

Atualmente, seu altar-mor pouco lembra seu aspecto original de estilo barroco. Destruído por cupins, somente a sua frente resistiu ao tempo. Os altares laterais foram totalmente suprimidos e reconstruídos, quer dizer, recriados na forma de pintura aplicada sobre revestimento cerâmico (Figuras 2 e 3). O interior da igreja e a fachada externa frontal também receberam esse tipo de intervenção, ou seja, ganharam uma camada de revestimento cerâmico, no formato 20x20cm. Uma parte do altar foi removida e substituída por uma pintura no fundo da parede, representando a Muralha de Jerusalém e uma cruz. Juntamente com parte do altar, foram retirados os balaústres, o lustre, o púlpito, a pia de água-benta e as escadas que davam acesso ao mezanino do coro e às torres (BRAGA, 2006 p. 99).

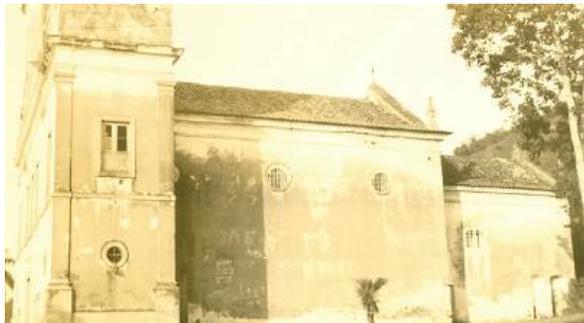
Figura 3 – Condições locais quando da recuperação

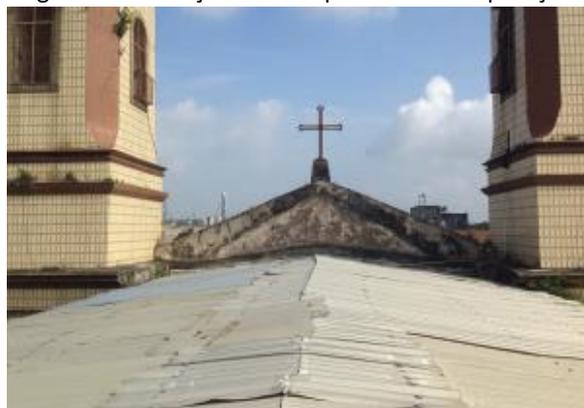
Figura 4 – Condições locais quando da recuperação

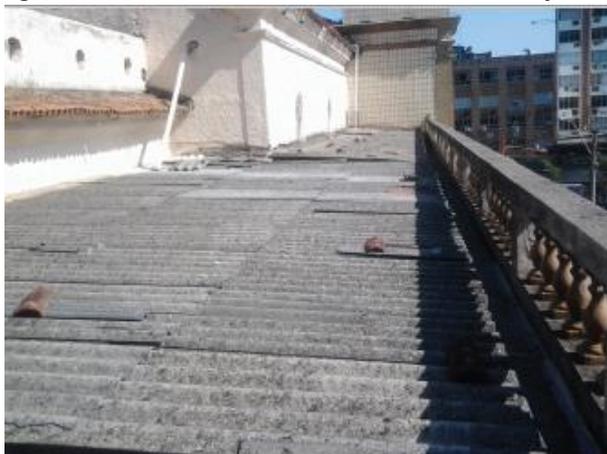
Figura 5 – Imagens da cobertura das áreas A antes da intervenção de reabilitação

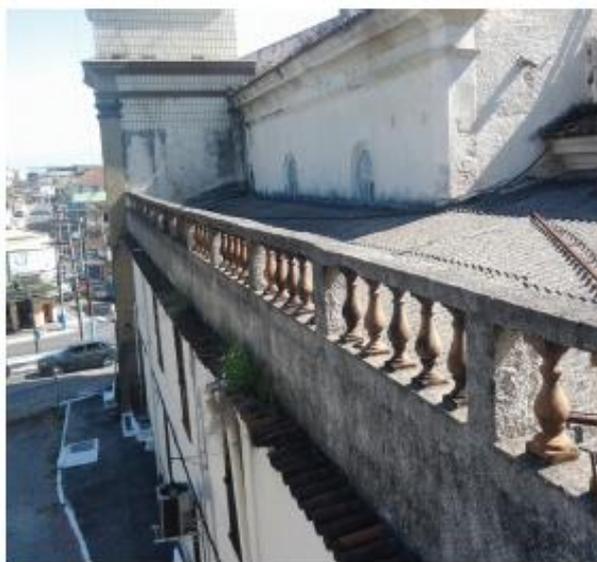
Figura 6 – Imagens da cobertura das áreas B antes da intervenção de reabilitação

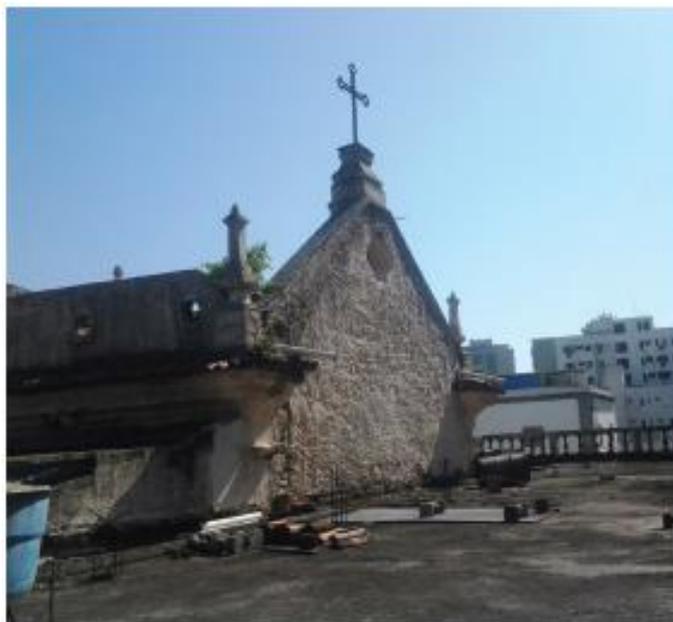
Figura 7 – Imagens da cobertura das áreas C antes da intervenção de reabilitação

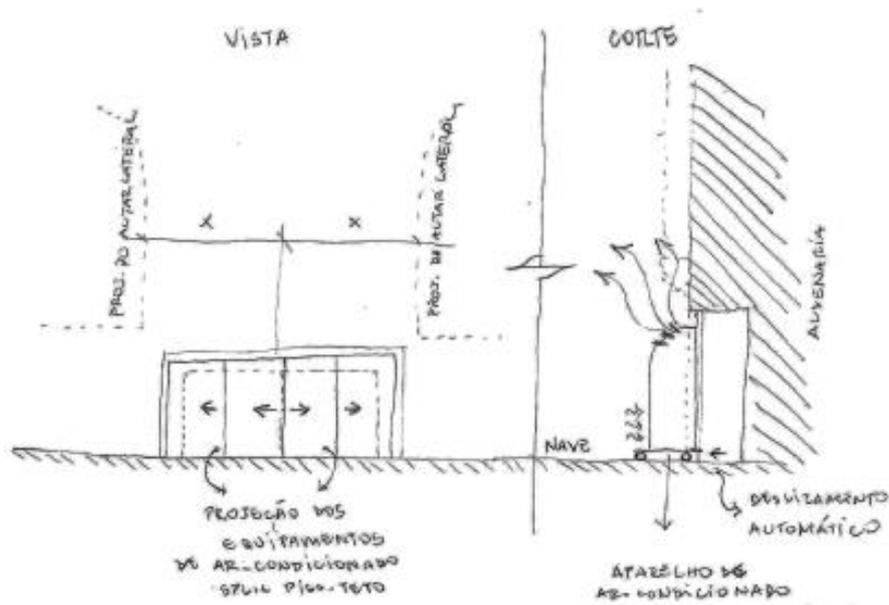
Figura 8 – Sistema de locação do ar-condicionado split no teto ou piso proposto pela autora

Os equipamentos especificados para a nave podem ser instalados no piso, e a ideia seria usar as aberturas já executadas no interior da igreja para a reforma da infra de elétrica, a fim de abrigar nichos onde se acomodariam os aparelhos assentados em prateleiras deslizantes (figura 8).

Seria implantado um mecanismo automático de deslizamento destas prateleiras e abertura de portinholas, permitindo a utilização dos equipamentos, quando fosse necessário, e mantendo os equipamentos abrigados, quando não estivessem em funcionamento. Este sistema, inclusive, poderia ser automatizado em relação à abertura e fechamento, controlado por controle remoto ou rede interna. Atualmente (2016), o valor desses aparelhos está em torno de R\$ 8.000 (oito mil reais), não incluindo o valor da instalação (consulta realizada por meio de sites virtuais).
