Condomínio do Edifício Hotel Quitandinha: Manutenção – Atualização e Continuidade

Este trabalho, alinhado com o tema discutido no CIRMARE 2020 sobre estudos de caso em recuperação, manutenção e restauração, compila os resultados sobre os aspectos gerais da manutenção do Condomínio do Edifício Hotel Quitandinha, localizado em Petrópolis/RJ, apresentados a partir da avaliação dos relatórios gerais de manutenção e análises in situ, seguido de recomendações gerais. O Hotel Quitandinha foi construído para ser inaugurado em 1944 sendo o maior cassino hotel da América Latina, mas com a proibição do jogo no Brasil em 1946, enfrentou dificuldades para manter-se somente como hotel, e após algumas opções de uso e ocupação, atualmente funciona como um condomínio privado de apartamentos e uma área comercial e de eventos sob a administração do SESC/RJ. Tratando-se de uma construção de qualidade, com aproximadamente oitenta anos, hoje o Edifício Hotel Quitandinha possui alguns de seus sistemas de infraestrutura indo além de sua vida útil, portanto em estado delicado para rotinas de manutenção, caso principal do sistema elétrico, do sistema de abastecimento de água e esgotos e partes embutidas do

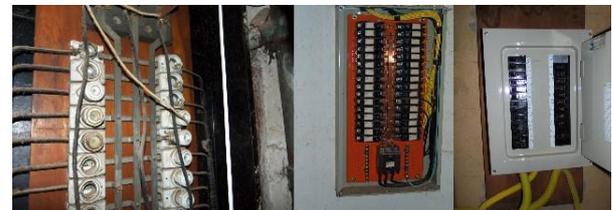
Nessa perspectiva e operando com a distribuição de energia por compartilhamento, algumas ações de manutenção no sistema elétrico foram necessárias desde a década de 80 e 90 (figura 2) pela equipe de manutenção. Como ações podemos exemplificar: exclusão do sistema de caldeira a óleo, substituído por um ramal de chuveiros elétricos, por apartamento, que foi realizado sobre o percurso com aproveitamento de parte dos circuitos, do também excluído sistema de chapa – aquecimento do bule de chá e café que existia em todos os quartos do hotel. Foram ao longo dos anos substituídos trechos das linhas de abastecimento de energia, entre caixas de passagem, devido ao aumento significativo do consumo de energia, já que fios e proteções não suportavam a demanda. Foi refeito todo o sistema de entrada de alta tensão, com a implementação de três novos transformadores que totalizam 775KV_a, além da implementação de um gerador a diesel, que mantém 100% das instalações do complexo funcionando, sendo este prédio o único residencial da cidade com essa opção. Também foram substituídos os alimentadores dos elevadores, devido às novas demandas técnicas. Durante os anos de existência do prédio, diversas alterações pontuais foram feitas, porém nenhuma delas anotada, como memorial descritivo ou projeto *as-built*, hoje a equipe de manutenção dispõe de projetos originais, e da perspectiva e lembrança do encarregado do setor elétrico que tem mais de 35 anos de casa.

Figura 2 – Quadros de Distribuição de Energia (1°: com fusíveis rolhas originais ainda em funcionamento/ 2°: quadro padrão NEMA anos 80/ 3°: quadro padrão NEMA anos 90 sobre base de quadro original em madeira).

Esta complexidade levou a atual gestão, a contratar uma demanda de inspeção de instalações e projeto elétrico, atendendo finalmente as solicitações da chefia da equipe de manutenção, onde estão sendo levantadas todas as condições atuais das instalações e elencado o risco de cada trecho, para que se possa fazer um cronograma de atuação, sempre seguindo os preceitos de risco as pessoas, a integridade e segurança do prédio e a preservação histórica. Este trabalho teve início em novembro de 2019.

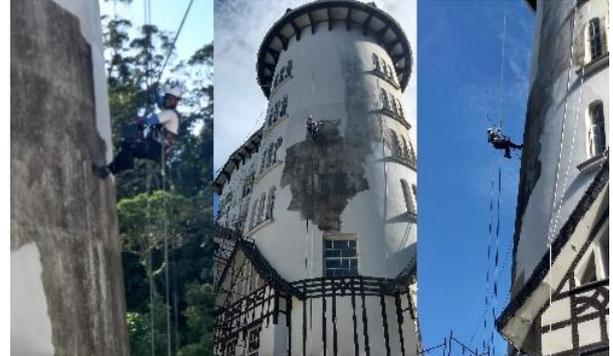
A equipe de manutenção possui como uma de suas atribuições à inspeção das condições das fachadas e pequenas intervenções de manutenção em jardineiras, balaústres, peitoris, cercas, beirais e telhados, que são realizadas de acordo com o cronograma de trabalho previamente estabelecido e a disponibilidade da equipe (figura 3).

Figura 3 – Recuperação da Torre

A última intervenção mais pronunciada ocorreu entre os anos de 2010 e 2011, e em 2017, o Condomínio do Edifício Hotel Quitandinha foi comunicado pelo INEPAC sobre a necessidade da pintura e conservação das fachadas internas e externas de todo o complexo, sendo o prazo estabelecido pelo órgão patrimonial até 28 de abril 2018, para o início dos trabalhos e apresentação de um cronograma, que foi apresentado, e somente na assembleia de janeiro de 2019, aprovado pelos moradores para a repintura total do complexo.

Na ocasião foi realizado um levantamento fotográfico com *drone* para averiguar o estado de conservação das fachadas, janelas, beirais, telhados e chaminés. Além da averiguação das condições, também foi realizado um escaneamento de diferentes pontos da fachada, em uma parceria com a fábrica de tintas Coral, com a finalidade de estabelecer o padrão adequado de tinta para o conjunto, a título de diminuir o tempo de execução interna da tinta, o desperdício e a falta de padrão do material, assim os funcionários da pintura não demandariam tempo em preparo
