Avaliação preliminar e gestão de risco integrada na Construção Civil: um estudo de caso

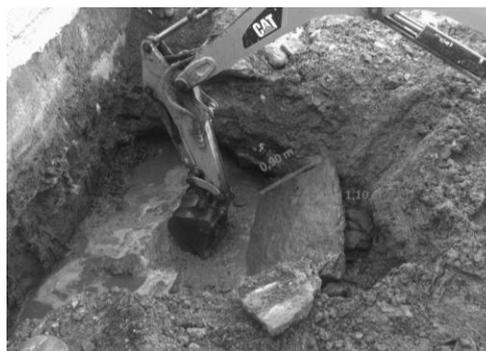
Foram feitos 10 pontos de sondagem distribuídos pelo terreno. O projeto de fundação inicial, era composto de 12 estacas raiz, 5 blocos, 130 perfis metálicos e 46 sapatas. Durante a cravação dos perfis, foram encontradas interferências que não haviam sido identificadas na execução dos pontos de sondagem realizados. Inicialmente, foram encontrados matacões espalhados por vários pontos do terreno, como pode ser verificado na Figura 2.

Figura 2 – Retirada de matacões junto ao muro dos fundos no terreno

A partir de então, foi investigada a possibilidade de outras interferências. Foram encontradas, além de matacões em diversos pontos, fundação vizinha invadindo o terreno da obra e laje construída anteriormente.

Após análise, foi concluído que a fundação que invadia o terreno não poderia ser removida devido a sua fragilidade. Sendo assim, foi necessário um deslocamento no projeto e substituição dos perfis iniciais por perfis duplos em alguns pontos. Foi

verificado que os pontos de sondagem foram realizados fora dos locais onde se encontraram as interferências, por isso elas não foram identificadas antes da elaboração do projeto.

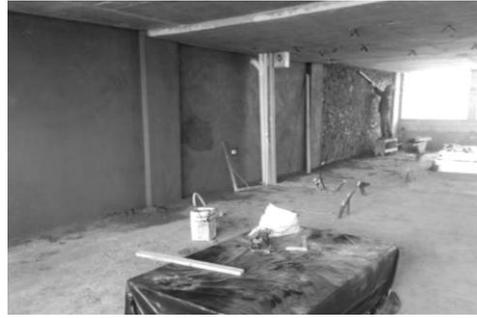
Inicialmente, o revestimento interno das paredes do prédio seria de gesso, como definido em projeto. Porém antes do início da execução do serviço, a premissa foi alterada, sendo decidido pela substituição do revestimento de gesso pelo emboço, como mostrado na Figura 3, ocasionando um distrato da empresa contratada inicialmente. Foi realizada uma contratação no valor total de R\$ 385.902,87, referente à execução do emboço interno, o que ocasionou um considerável aumento custo.

Figura 3 – Emboço sendo executado nas paredes internas do empreendimento
