Mensuração e distribuição de patologias na degradação em argamassa

SANTOS, Danilo G.; MACÊDO, Mariana S. P. H.; SOUZA, Jéssica S.; BAUER, Elton.

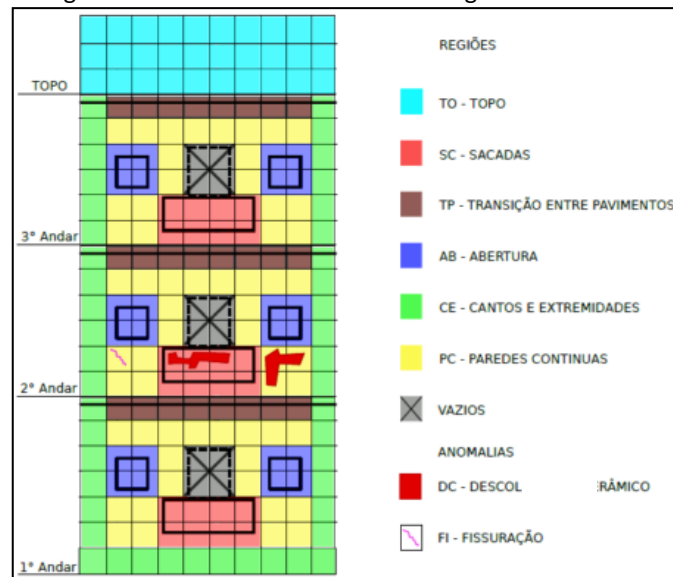
Figura 3 – Divisão dos andares e das regiões da fachada

Em seguida, faz-se uma divisão da fachada por andares e por regiões que compõem a fachada. As diversas regiões das fachadas apresentam processo de degradação diferenciado em virtude de fatores como forma de exposição, dimensão da área da região, dentre outros. [9] Para o tratamento dos dados obtidos a partir dos mapeamentos realizados, são estabelecidos seis diferentes regiões de análise (Figura 3): 1 - Sacada (SC); 2 - Topo (TO); 3 - Aberturas (AB); 4 - Transição

entre Pavimentos (TP); 5 - Cantos e Extremidades (CE); e 6 - Paredes Contínuas (PC).

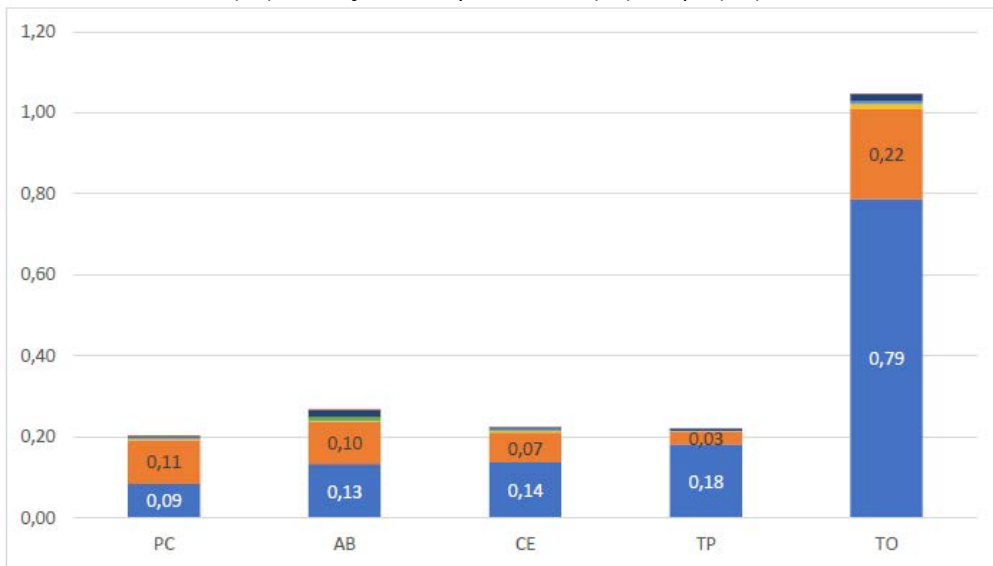
Figura 5: Gráfico do FD médio por região da fachada - paredes contínuas (PC), aberturas (AB), cantos e extremidades (CE), transição entre pavimentos (TP) e topo (TO).

Com base no FD médio das amostras, foi construído o gráfico da Figura 5. Esta análise busca identificar se há uma região da fachada mais

suscetível para a manifestação de patologias, independente da orientação da fachada.

Observa-se que o topo (TO) é a região com maior grau de degradação, com ocorrência principalmente de manchas, em média em 79% da área de cada amostra e de fissuras (22%). As demais regiões apresentam FD em torno de 0,20, também com ocorrência predominante de manchas e fissuras.
