Os impactos da intervenção na materialidade do edifício histórico para a sua reabilitação: uma discussão para a qualidade ambiental

The Impacts Of The Intervention On The Materiality Of The Historic Building For Its Rehabilitation: A Discussion For Environmental Quality

CABREIRA, Cristiane (1); BARROSO-KRAUSE, Cláudia (2); RIBEIRO, Rosina (3)

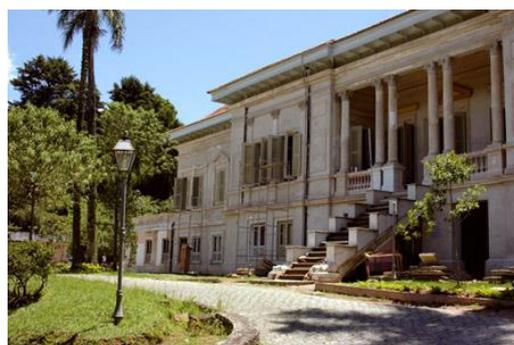
Figura 2 – O Palácio Itaboraí em processo de restauração.

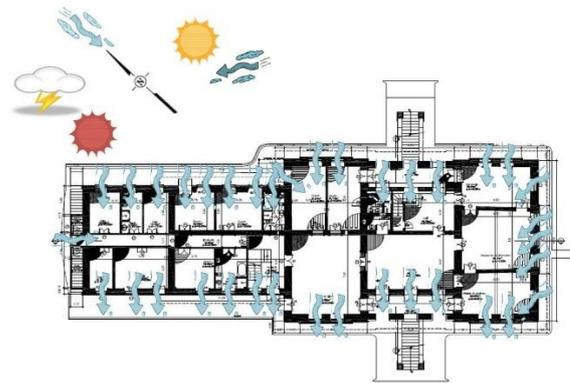
Figura 3 – Planta baixa do 1º pavimento, indicando a incidência dos ventos dominantes, dos ventos de chuva e a insolação.

Uma análise da relação do edifício com os elementos climáticos demonstra o alinhamento do mesmo com as diretrizes orientadas para a zona bioclimática na qual está inserido. Apesar da implantação orientada pelo paralelismo com a rua principal de que o terreno se servia, possui todos os ambientes dotados de ventilação e iluminação naturais com sistema de aberturas em fachadas opostas. Além disso, possui alvenarias de maior espessura sugerindo uma maior inércia térmica. Os desenhos a seguir ilustram a relação do edifício com a insolação e a ventilação.

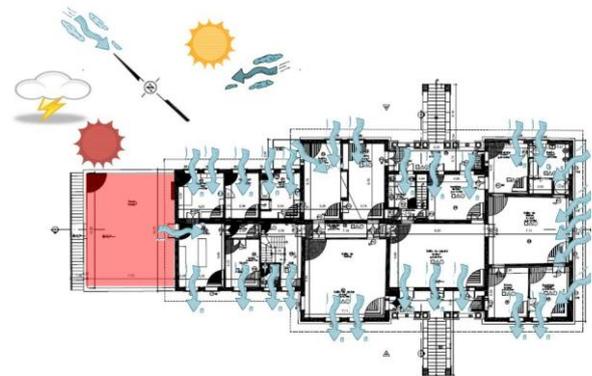
Figura 4 – Planta baixa do 2º pavimento, indicando a incidência dos ventos dominantes, dos ventos de chuva e a insolação. A mancha vermelha indica o terraço objeto de estudo.

A discussão proposta neste artigo é ilustrada pelo terraço existente no palácio, orientado a Noroeste, em uma região pouco dotada de ventos. Originalmente o terraço era descoberto e, embora com acesso direto ao interior do edifício pelo 2º pavimento, não possuía nenhum uso. No projeto de restauro do edifício, cujas obras ocorreram entre os anos de 2009 e 2011, foi previsto o fechamento do terraço com cobertura e vedações em vidro para instalação de uma cafeteria.

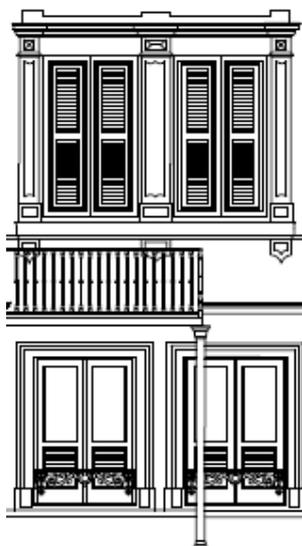
Figura 5 – Tipologia das esquadrias.

No primeiro pavimento as esquadrias de madeira possuem quatro folhas de abertura de giro. As duas folhas externas possuem a porção superior em vidro liso transparente 4mm e a porção inferior dotada de venezianas. As duas folhas internas são em madeira e se dedicam ao controle do acesso do vento e da iluminação natural através das primeiras. Neste caso, parte da esquadria permite o acesso de radiação solar direta, o que é desfavorável no período do verão.

No segundo pavimento as esquadrias de madeira também possuem quatro folhas de abertura de giro. As duas folhas externas são em venezianas e as duas folhas internas são em vidro liso transparente 4mm.

A forma de controle do acesso do vento e da iluminação natural é diferente em relação ao primeiro pavimento. Naquele caso, a garantia da ausência de vento implica na ausência de iluminação natural. No segundo pavimento, é possível obter iluminação natural com ausência de vento.

Tais tipologias de esquadria, especialmente as do segundo pavimento, permitem um menor ganho térmico para o edifício no verão uma vez que podem impedir a incidência dos raios solares diretamente nas superfícies envidraçadas ou maior ganho térmico no inverno. A cobertura possui oito águas em telha

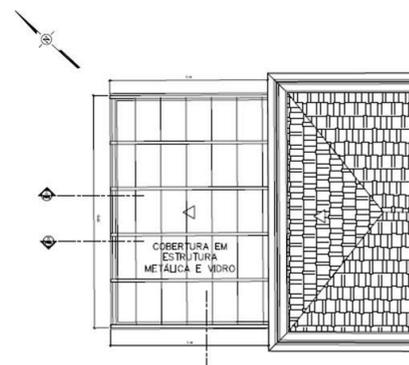
Figura 6 – Trecho da planta de cobertura indicando a estrutura metálica e a inclinação do telhado.

envidraçado no então terraço descoberto (ver indicação nas Figuras 6 e 7). Trata-se da instalação de uma estrutura metálica com fechamento lateral em vidro temperado 10mm e cobertura em vidro laminado de 12mm. O fechamento lateral caracteriza-se por panos de vidro operáveis.

O sistema adotado na cobertura é monolítico. O vidro laminado de 12mm incolor possui fator solar de 78%, com transmissão de energia de 72%, e o vidro temperado de 10mm possui fator solar de 82%, com transmissão de energia de 77% (GLASSEC VIRACON, 2013). Tais dados oferecem um panorama do desconforto térmico gerado no interior do prisma envidraçado, agravado pela inexistência de elementos de sombreamento e pela incidência direta da radiação solar na orientação mais desfavorável. O espaço, não servido de ar condicionado, tem sido alvo de novas intervenções no intuito de minimizar o desconforto gerado com a instalação de exaustores e ventiladores.

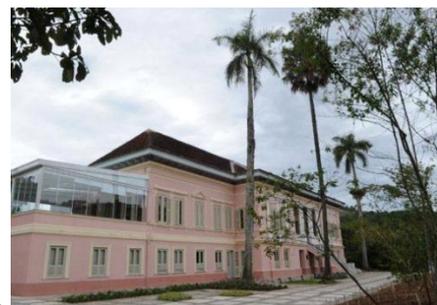
Figura 7 – Vista do Palácio Itaboraí após a intervenção, com o volume prismático já instalado.
