EVOLUÇÃO DOS SINTOMAS PATOLÓGICOS NO EDIFÍCIO JORGE MACHADO MOREIRA

Neste trabalho apresenta-se uma investigação acerca dos sintomas patológicos existentes no edifício Jorge Machado Moreira, sede da Faculdade de Arquitetura e Urbanismo da Universidade Federal do Rio de Janeiro. A edificação, que teve seu uso modificado ao longo dos seus cinquenta e oito anos, apesar de sua importância patrimonial, ao ser tombada temporariamente pelo Instituto Estadual do Patrimônio Cultural – INEPAC, apresenta um constante processo de degradação devido à falta de manutenção, agravada ainda mais após o incêndio ocorrido em outubro de 2016. Considerando esses aspectos, o estudo torna-se ainda mais pertinente, uma vez que, mesmo após três anos do sinistro e os laudos das áreas afetadas, percebe-se que não houve um projeto de recuperação que considerasse o reparo de todos os sintomas identificados no edifício. A abordagem adotada restringiu-se a analisar uma das fachadas - do bloco de maior gabarito – a partir de verificações visuais qualitativas com registros fotográficos no local. Além disso, a evolução das manifestações patológicas foi determinada a partir da comparação direta com as análises apres

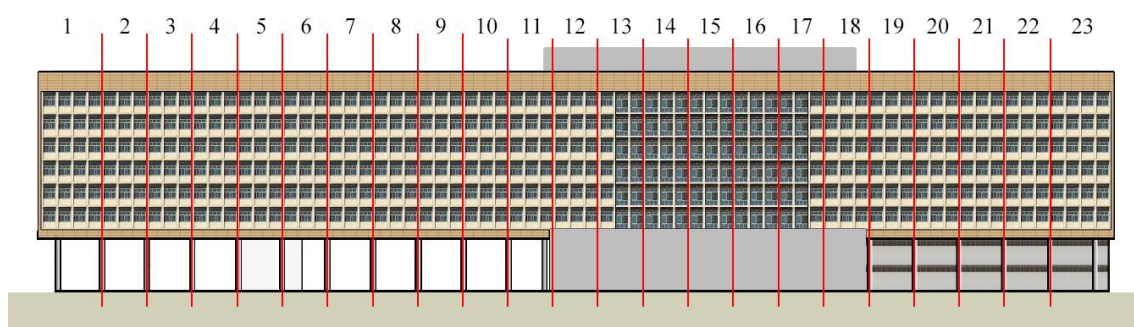
Figura 3 – Fachada Sudeste do bloco A dividida em trechos identificados entre 1 e 23

Para melhor compreensão da localização de cada área analisada, a fachada foi subdividida em trechos (Figura 3) seguindo o espaçamento entre os pilares, considerando a distância de três conjuntos de esquadrias por trecho, com exceção das extremidades que possuem quatro conjuntos.
